03.3 Resistografisch onderzoek

Samenvatting verdieping +02

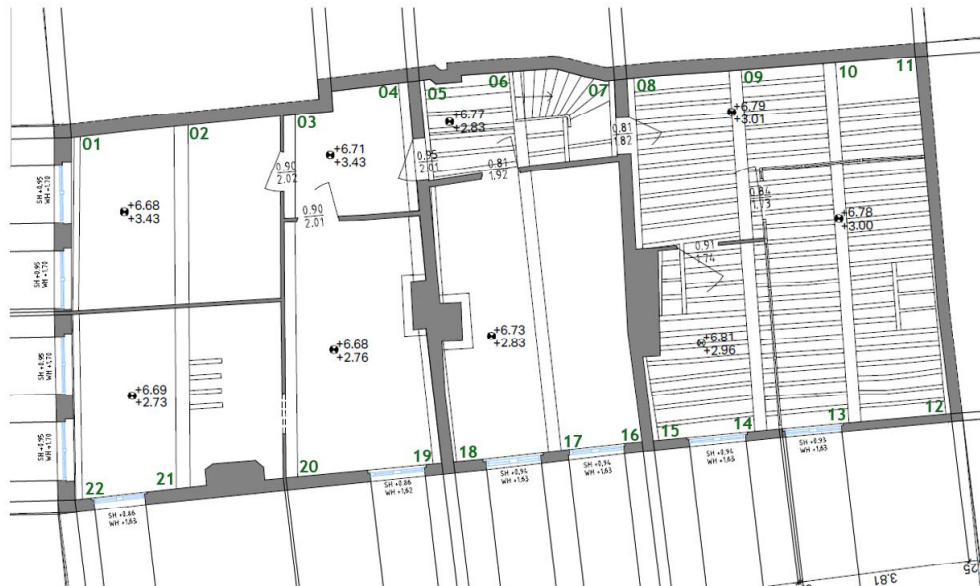
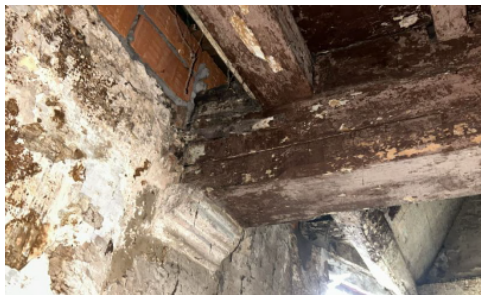
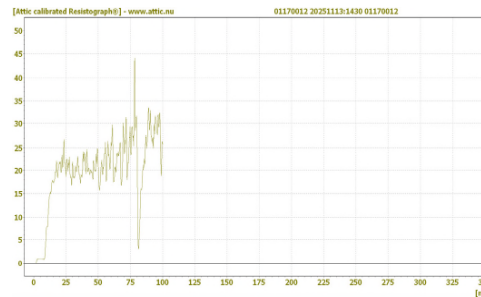
Moerbalk	Resultaat meting
Strijkbalk 01	OK
Moerbalk 02	SLECHT in de muur, terug OK na 50cm
Sleutelbalk	OK
Moerbalk 03	SLECHT in de muur, terug OK parallel met de muur
Sleutelbalk	OK
Moerbalk 04	Reeds polymeer chemisch hersteld, hout na herstel is OK
Moerbalk 05	OK
Moerbalk 06	SLECHT in de muur, terug OK parallel met de muur
Sleutelbalk	OK
Moerbalk 07	OK
Moerbalk 08	OK
Moerbalk 09	OK
Sleutelbalk	OK
Moerbalk 10	SLECHT in de muur, terug OK parallel met de muur
Sleutelbalk	SLECHT in de muur
Strijkbalk 11	SLECHT in de muur, terug OK na 60cm tov de muur
Strijkbalk 12	OK
Moerbalk 13	SLECHT in muur, terug OK na 30cm tov de muur
Sleutelbalk	SLECHT in muur
Moerbalk 14	OK
Sleutelbalk	OK
Moerbalk 15	SLECHT tot op 40cm uit de muur
Moerbalk 16	OK
Moerbalk 17	SLECHT in muur, tot op 100cm tov de muur
Sleutelbalk	OK
Moerbalk 18	SLECHT in muur, op 30cm tov muur OK
Moerbalk 19	SLECHT in muur, op 70cm tov muur OK
Moerbalk 20	OK
Moerbalk 21	Reeds polymeer chemisch hersteld, hout na herstel nog licht verzwakt tgv windscheuren en insectenvraat

Strijkbalk 22	OK

De plaatsen waar er ernstige schade werd vastgesteld worden dan het best tijdelijk ondersteund totdat de effectieve sanering plaats vindt.
