Evaluatie risico's en noodmaatregelen

8 Aug 2023 / Jonas Hofkens / Woodprotect

Gebouw / bedrijf / organisatie	Woodprotect
Locatie	Wiedauwkaai 91, 9000 Gent, België (51.0852727, 3.724583)
Datum en tijd	08.08.2023 13:00 CEST
Uitgevoerd door	Jonas Hofkens

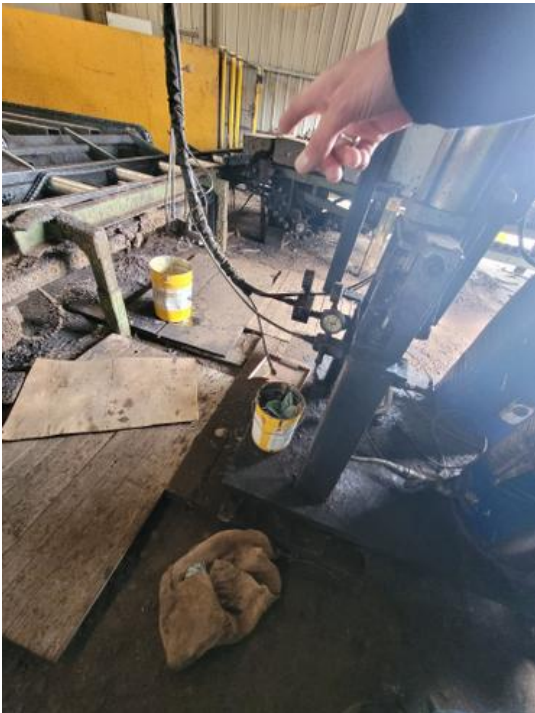
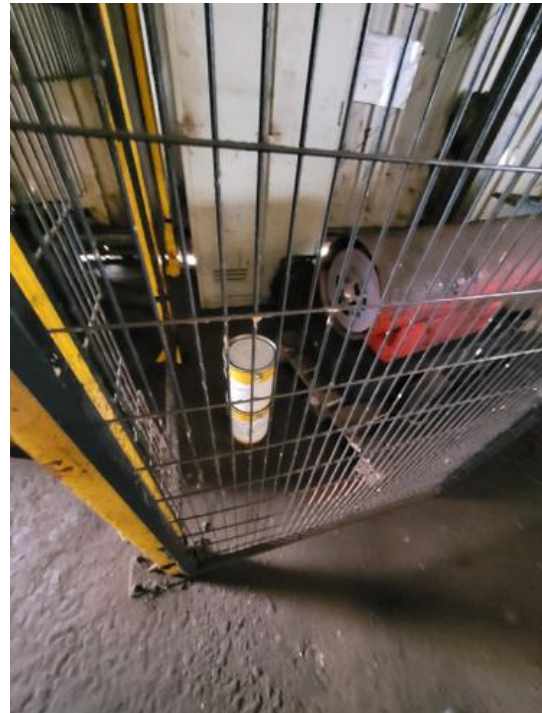
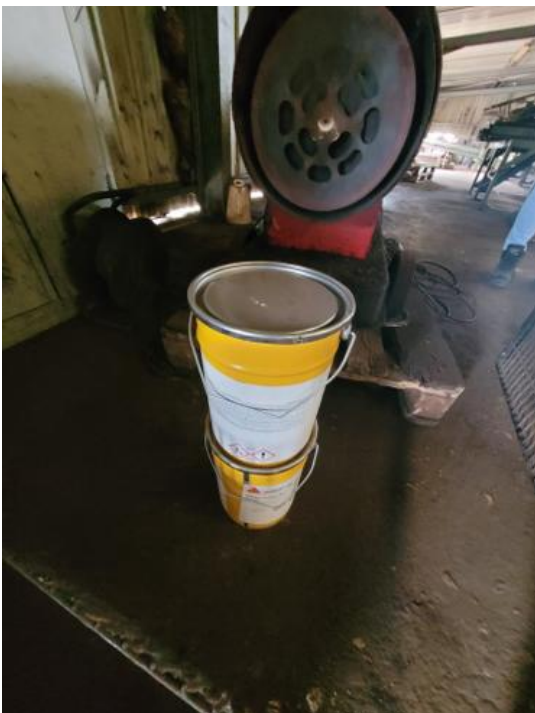
Opslag van Icosit.
De opslag van licht ontvlambare producten in deze zone is verboden.

Tirefonnage

Opslag verplaatsen naar opslagplaats van de lijm.

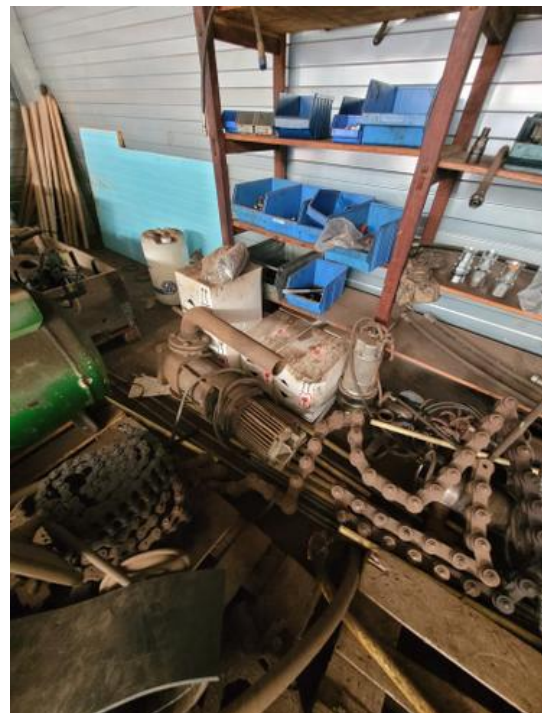
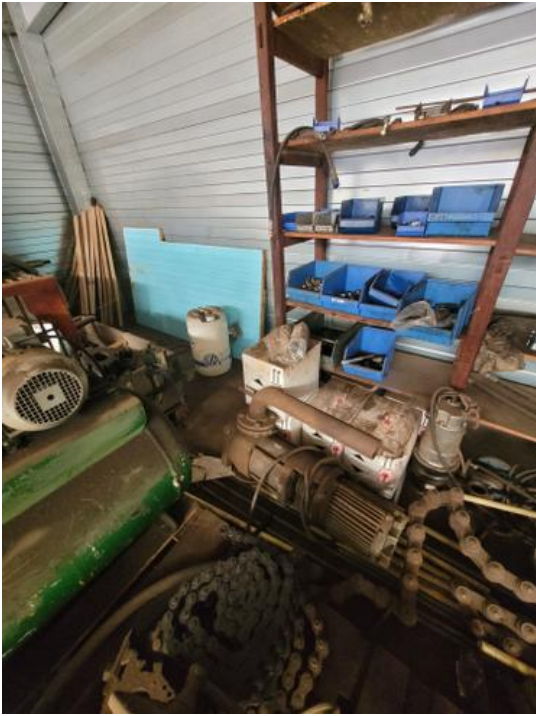
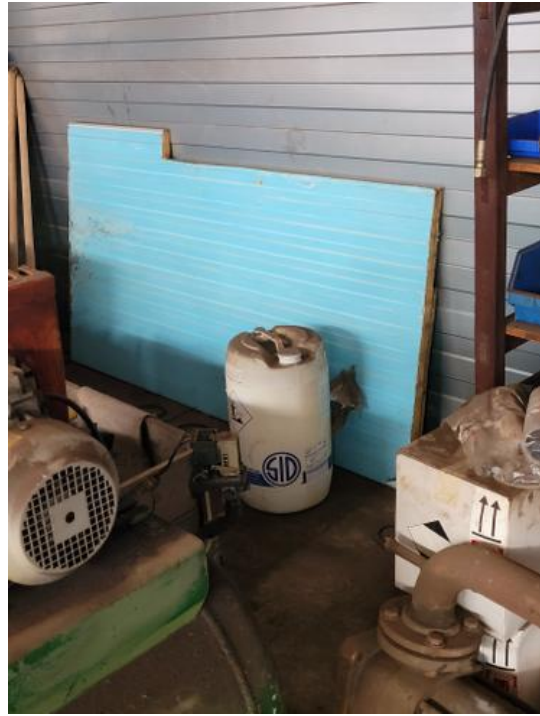
Boven de garage zijn heel wat verpakkingen (vol / leeg) van gevaarlijke producten opgeslagen.

Garage

Overbodige producten verwijderen. Op basis van een inventaris een plan opstellen voor opslag van gevaarlijke producten.

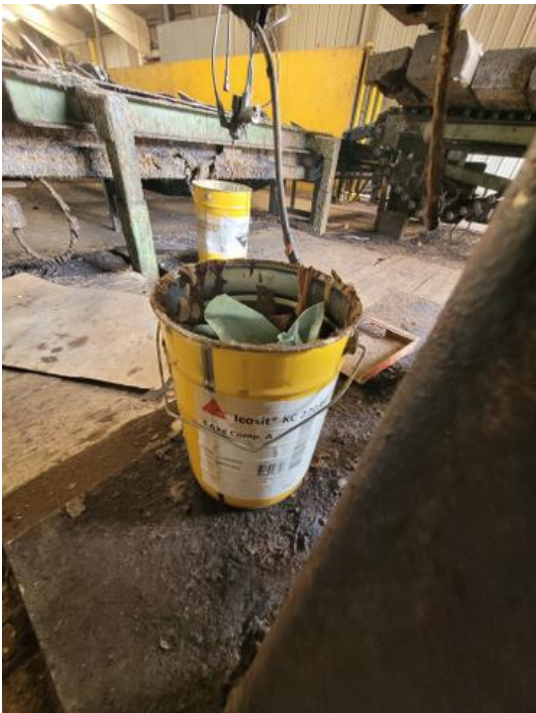
Foto 7

Risico op brand door broei (verontreidingde vodden).

Tirefonnage

Voorzie een geschikte afvalemmer om broei te voorkomen.

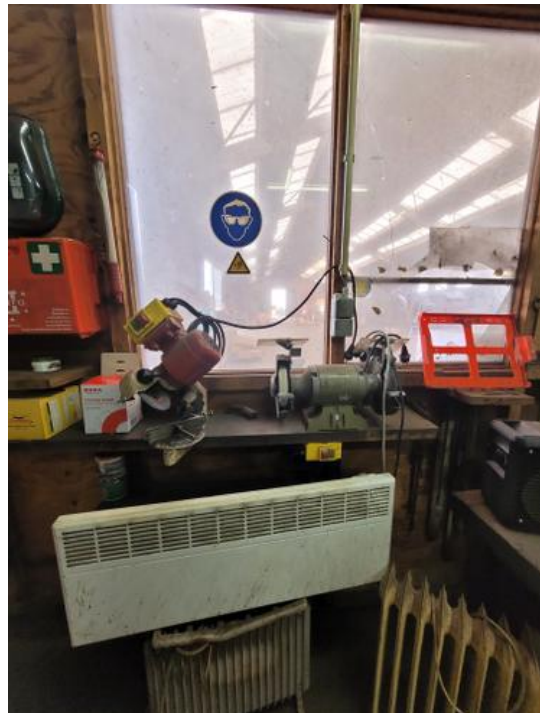
Foto 8

Op bepaalde plaats wordt elektrische bijverwarming gebruikt.

Verhoogd risico op brand omdat moeilijk kan worden nagegaan of deze bij het verlaten van het gebouw zijn uitgeschakeld. Deze kunnen ook onoordeelkundig geplaatst worden en zo brand veroorzaken.

zaaltje schrijnwerkerij

Bijverwarming verwijderen. De verwarmingstoestellen correct installeren.

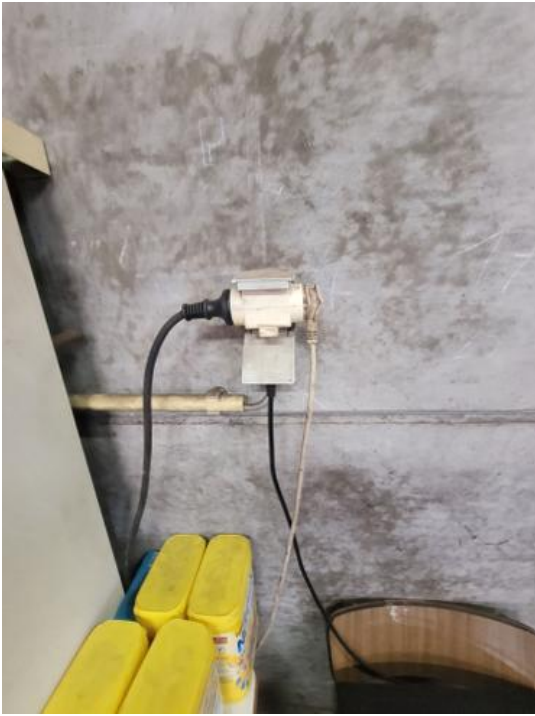
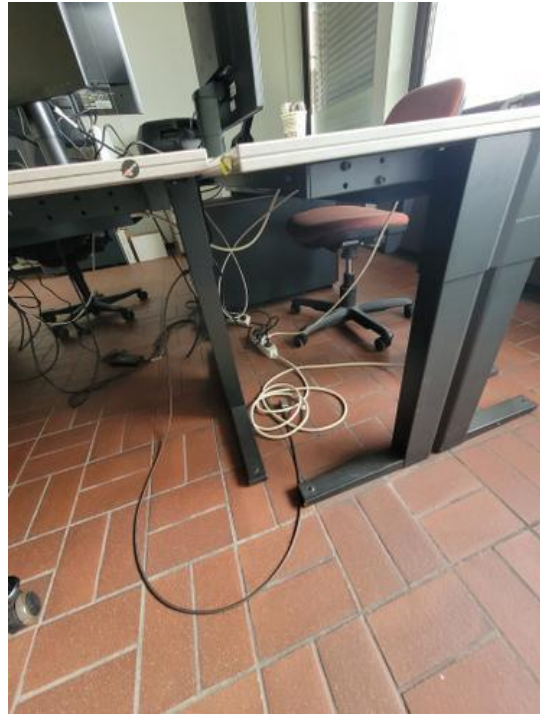
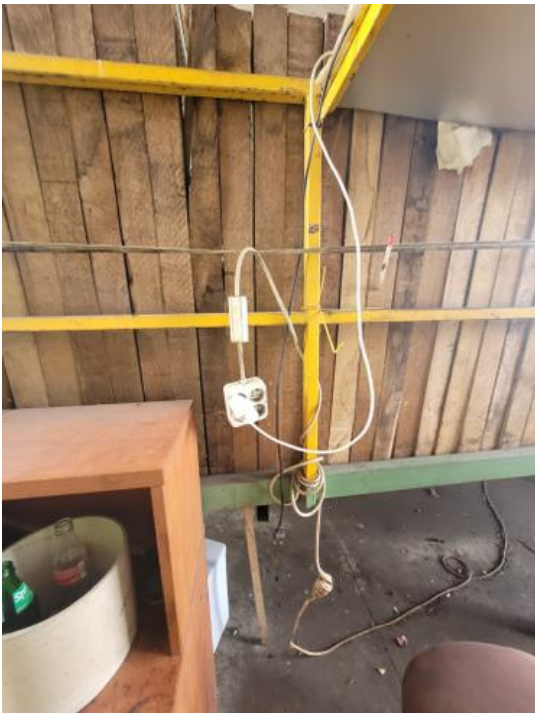
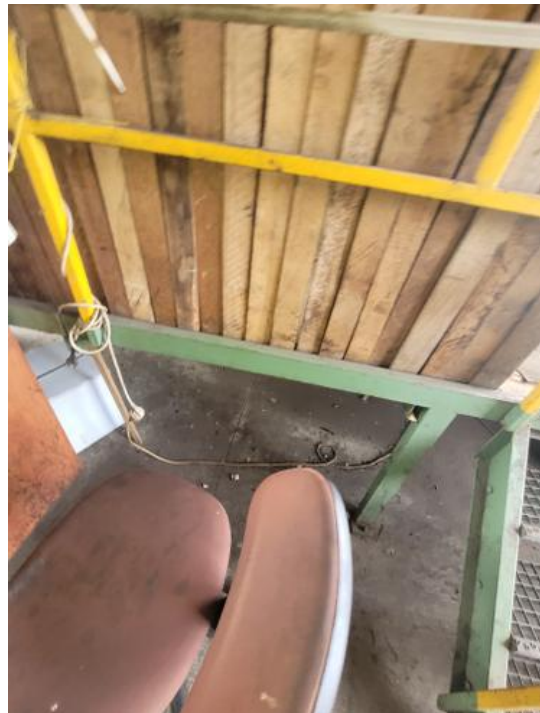
Er wordt op diverse plaatsen (uitgebreid) gebruik gemaakt van verlengkabels en verdeelstekkers.

Verlengkabels en verdeelstekkers kunnen een verhoogd risico op brand betekenen door bijvoorbeeld verkeerd gebruik, te grote of teveel verbruikers op één stekker, ophoping van stof, aan elkaar koppelen van verschillende verlengkabels en verdeelstekkers, enz.

Vermijdt het gebruik van onderling verdelen van verlengkabels en verdeelstekkers. Dit vergroot de kans op oververhitting en kortsluiting met brand als gevolg.

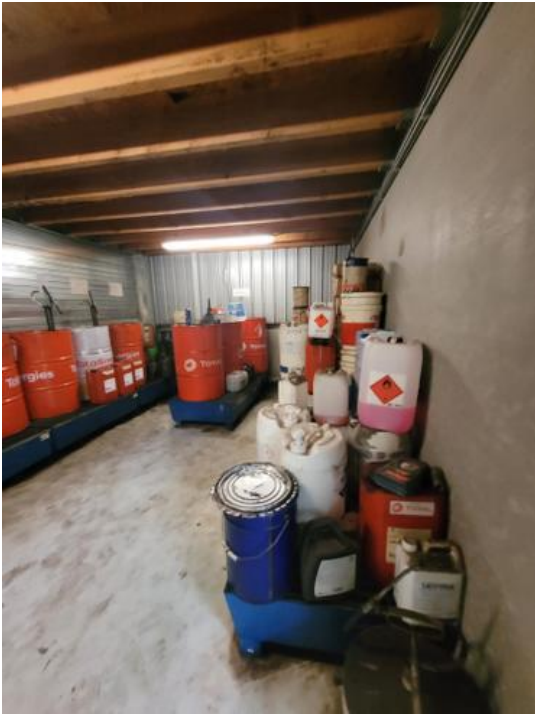
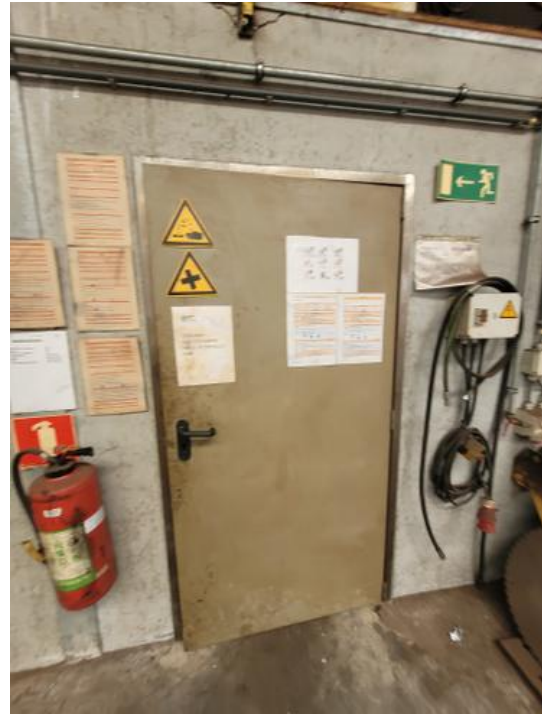
De opgeslagen producten in de garage moet een zoneringsdossier hebben.

Garage

Zoneringsdossier opmaken voor het opslagplaats van de gevaarlijke producten.

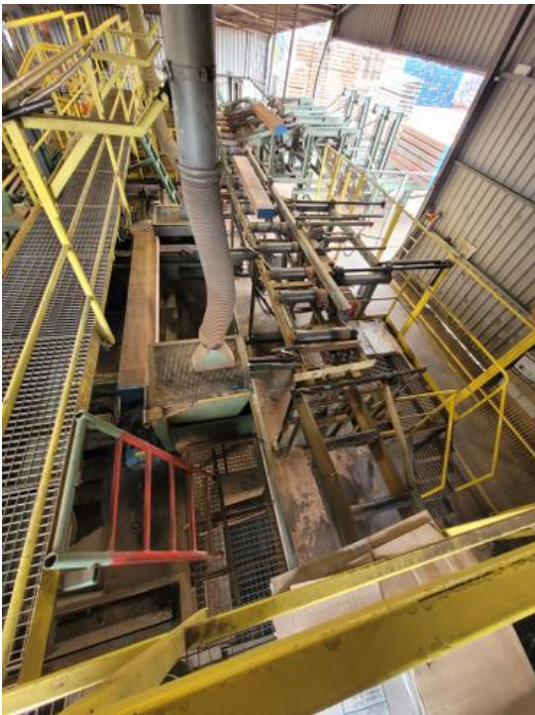
Foto 15

Orde en netheid

Om de risico's en de verspreiding van een brand te beperken, het onnodige hittepotentieel te verminderen en interventie (brandaanval) mogelijk te maken, is het met name noodzakelijk om orde en netheid te hebben op sommige plaatsen (zie ook verslag brandverzekering).

Namelijk op het trieercentrum is het van belang dat houtstoffen verwijderd worden.

- afval en voorwerpen die niet nodig zijn voor de activiteit verwijderen
- de werkplekken regelmatig schoon te maken
- regelmatig de orde en netheid van de gebouwen te controleren.

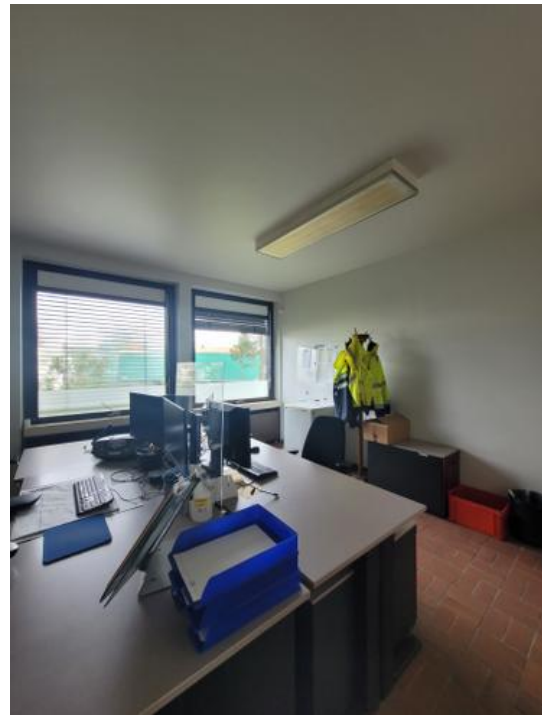
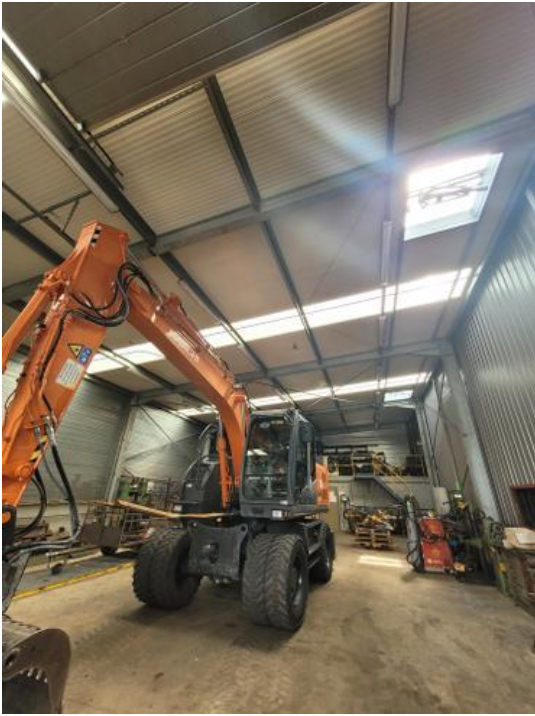
Geen branddetectie aanwezig op volgende plaatsen:
Schrijnwerkerij
Kantoorgebouw
Garage

We adviseren om op deze plaatsen branddetectie te voorzien.

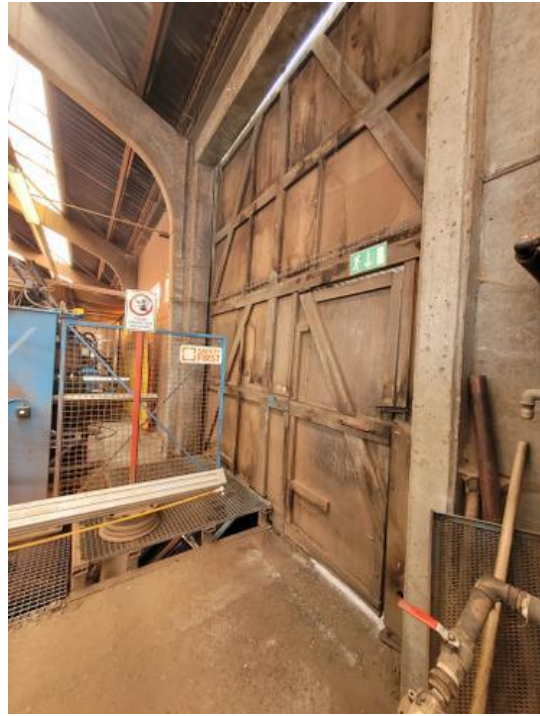
Foto 18

Nooduitgang moet makkelijk open kunnen.

Schrijnwerkerij

Elke nooddeur moet automatisch open kunnen tijdens een evacuatie.

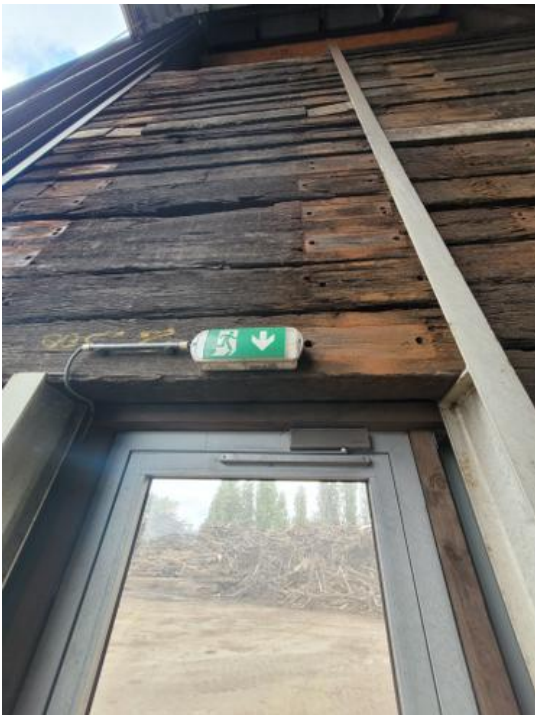
Foto 19

We adviseren om volgend veiligheidsverlichting na te kijken. De armaturen werken niet. Zie rode kleur.

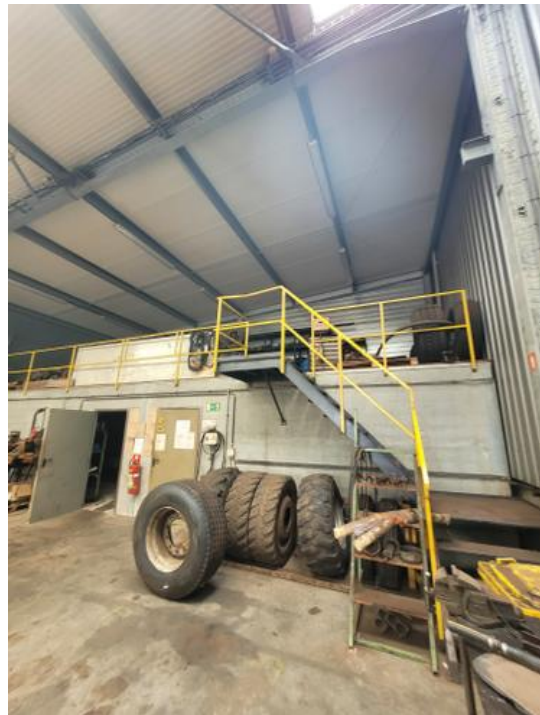
Foto 20

Evalueer of de in de gewone verlichting geïntegreerde veiligheidsverlichting volstaat om de trap bij uitvallen van de gewone verlichting af te dalen.

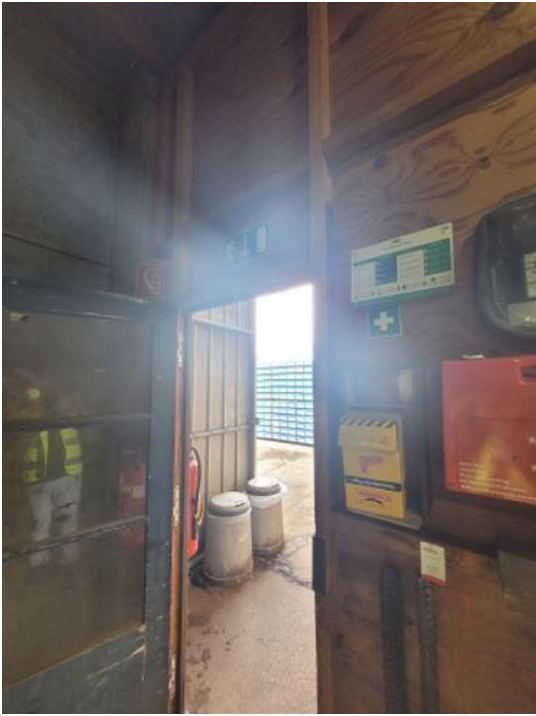
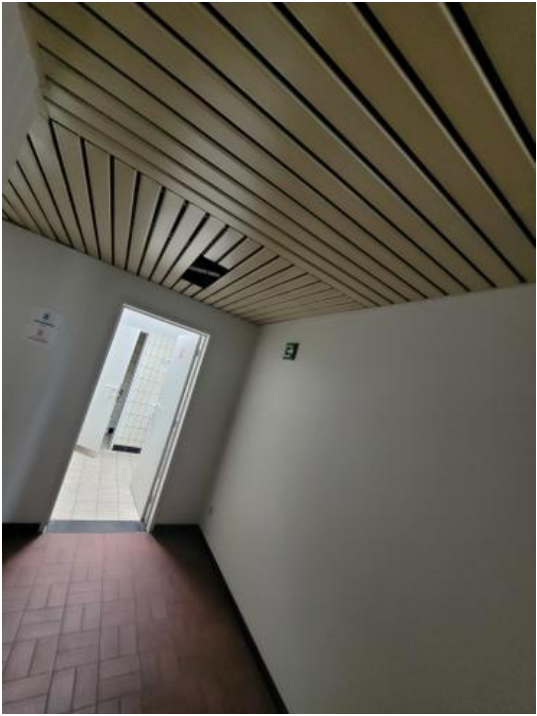
Momenteel wordt er gebruik gemaakt van twee verschillende soorten signalisaties, namelijk volgens Codex Bijlage III.6-2 en ISO 7010.

We adviseren om een universele signalisatie te gebruiken over de verschillende gebouwen. Namelijk gebruik te maken van de ISO 7010.

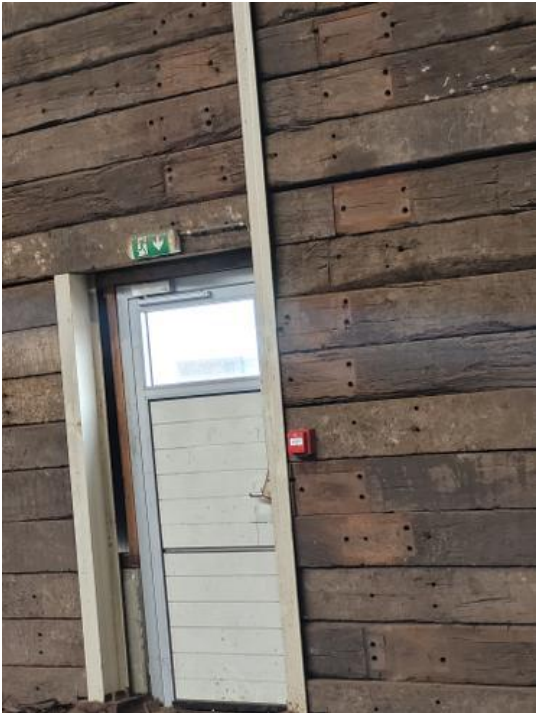
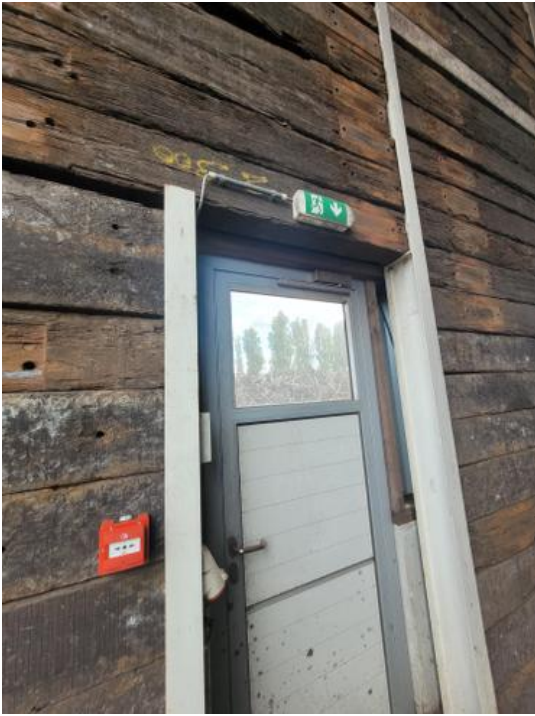
Op sommige plaatsen ontbreekt nog de juiste signalisatie. Gebruik bord E001 (links) of E002 (rechts) in combinatie met een richtingspijl. Als de nooduitgang zich beneden bevindt, moet de pijl naar beneden wijzen.

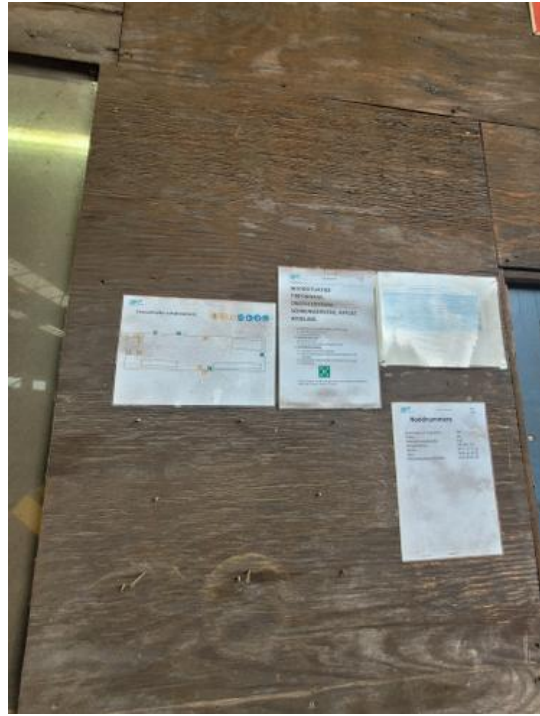
Foto 26

Het evacuatieplan is niet opgemaakt volgens de norm ISO 23601.

De volgende zaken moet er nog in het evacuatieplan aangebracht worden:
Verzamelpaats aanduiden op detail of overzicht
De signalisatie van de nooduitgangen zijn verkeerd aangeduid
Sommige signalisaties op het evacuatieplan klopt niet met de werkelijkheid
De instructie zijn niet opgenomen bij het plan.
de titel "Evacuatieplan" is niet vermeld op het plan? (In één of meerdere talen van het land).
De gebruikte symbolen voldoen niet aan de norm SO 7010.
Naam en adres van het bedrijf staan niet vermeld.

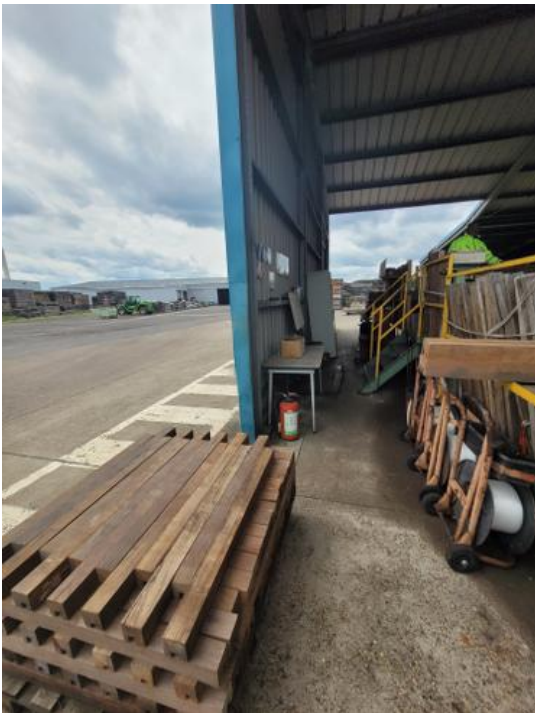
Foto 27

Mobiele blusmiddelen staan op de grond.

Hang de blusmiddelen op kniehoogte te hangen, dit maakt het makkelijk om ze op te pikken.

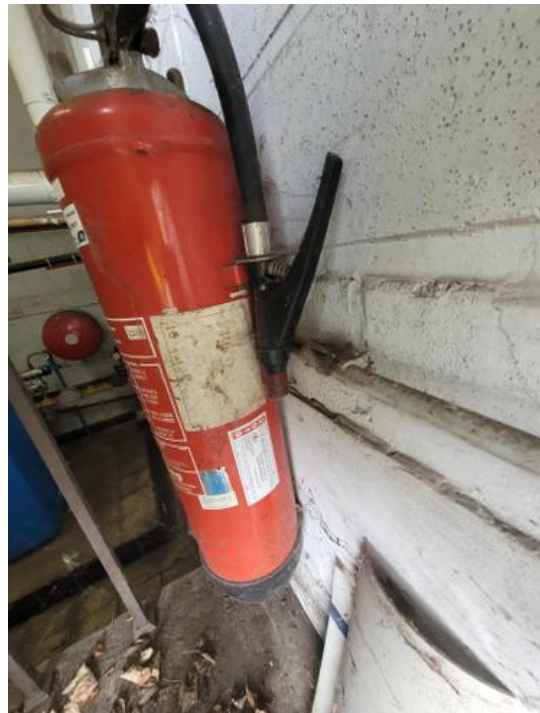
Foto 28

Een brandblusser is niet jaarlijks onderhouden.

Stookplaats

Hoog

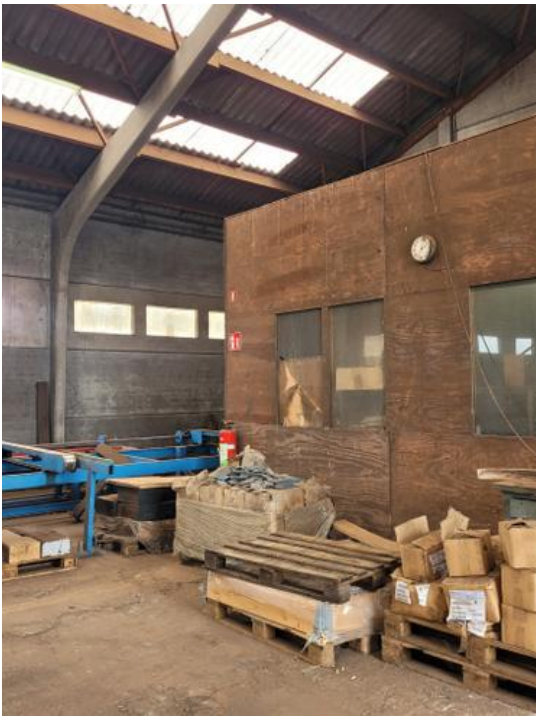
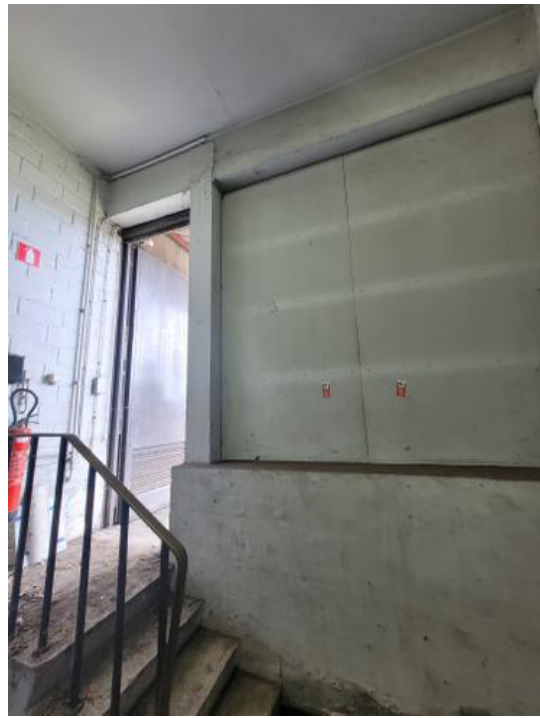
Zorg voor uniformiteit van de pictogrammen, geen twee verschillende soorten pictogrammen gebruiken.

Het gebruik van borden volgens de norm ISO 7010 verdient een aanbeveling. Voor een brandblusser wordt bord F001 gebruikt. Hang de borden op ongeveer 2 meter hoogte. Gebruik waar nodig axiale borden om de zichtbaarheid uit de verschillende richtingen te garanderen.

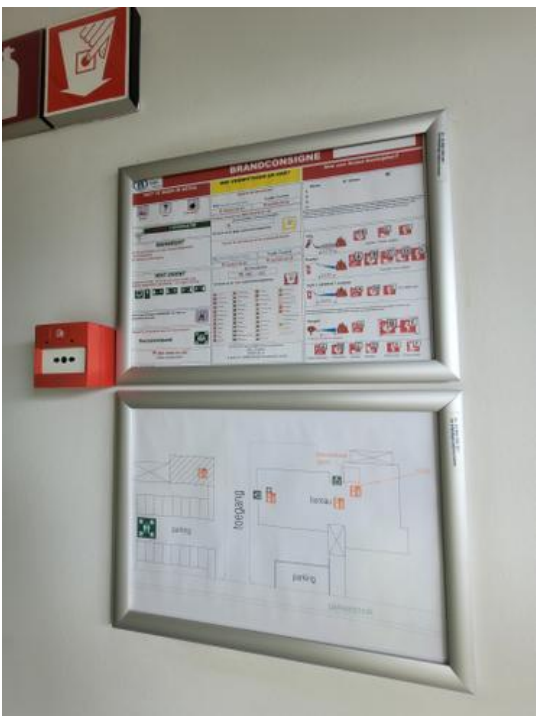
Foto 33

Handbrandmelders (drukknoppen brand) moeten voorzien zijn van ISO 7010 signalisatie.

Gebruik bord F005 volgens de norm ISO 7010. Het pictogram wordt best op 2 meter hoogte gehangen.

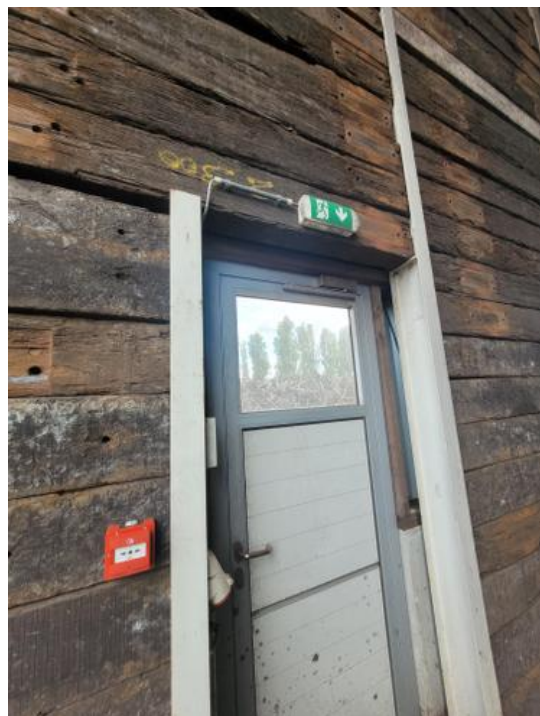
Foto 34

Geen signalisatie aanwezig.

Handbrandmelders (drukknoppen brand) moeten voorzien zijn van signalisatie. Gebruik bord F005 volgens de norm ISO 7010. Het pictogram wordt best op 2 meter hoogte gehangen.

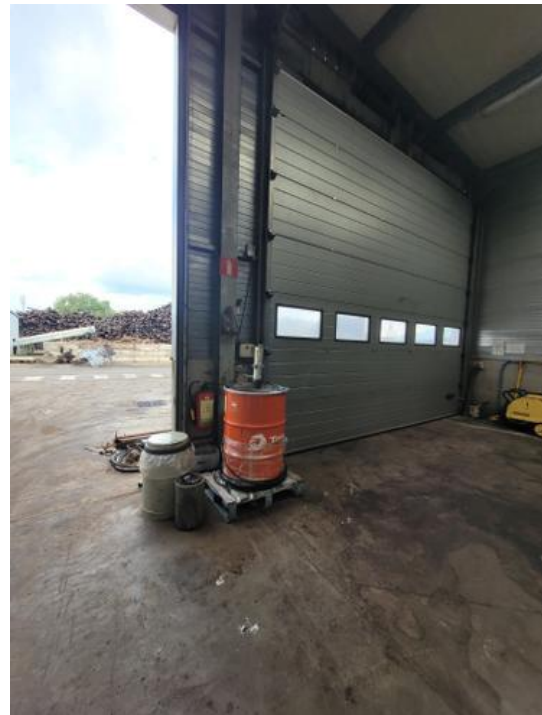
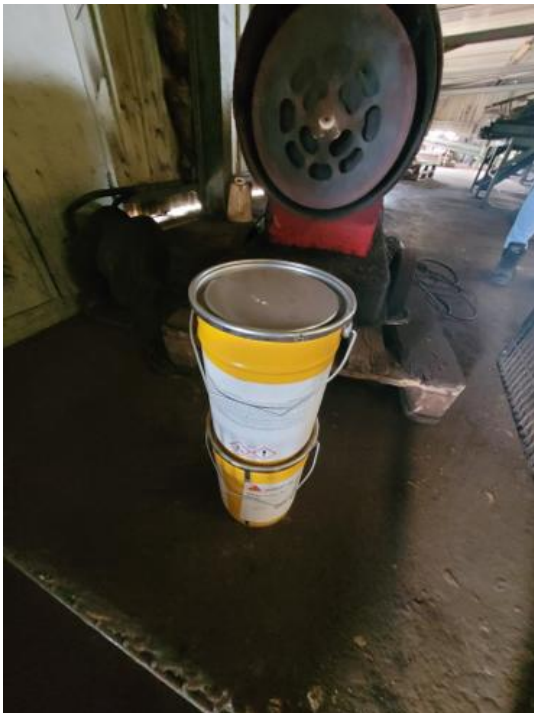
Geen materiaal aanwezig voor het opruimen van spills en lekkages.

Spill materiaal voorzien (+ put moet dichtliggen)
