# Sloopopvolgingsplan

Christoffel Columbuslaan 37  
9042 Gent

Projectnummer : 202300533  
Datum rapport : 03/07/2023

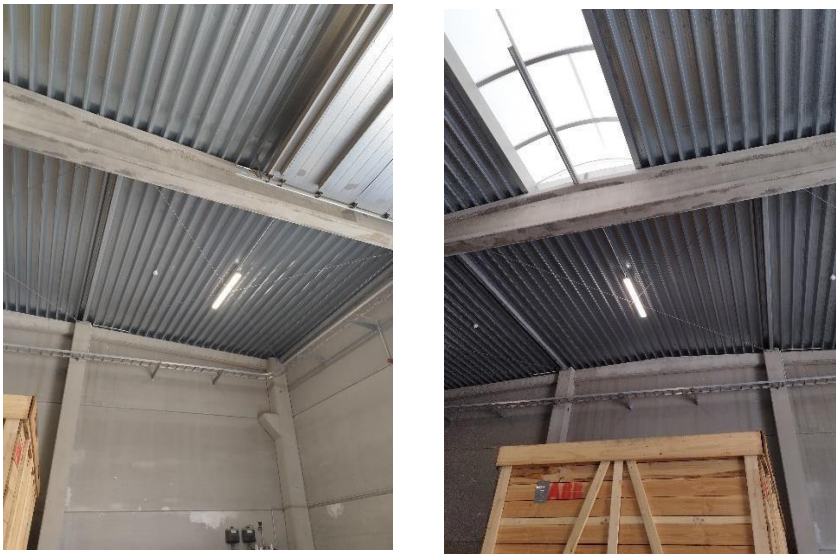
| <b>AFVALFICHE 01: TL armaturen</b> | |
|---|---|
| <b>EURAL-benaming</b> | <b>AEEA: TL Armaturen</b> |
| Locatie | Loods 1 |
| Vermoedelijke hoeveelheid | 24 |
| Toestand van degradatie, eventuele beschadigingen en omvang ervan | Onbeschadigd |

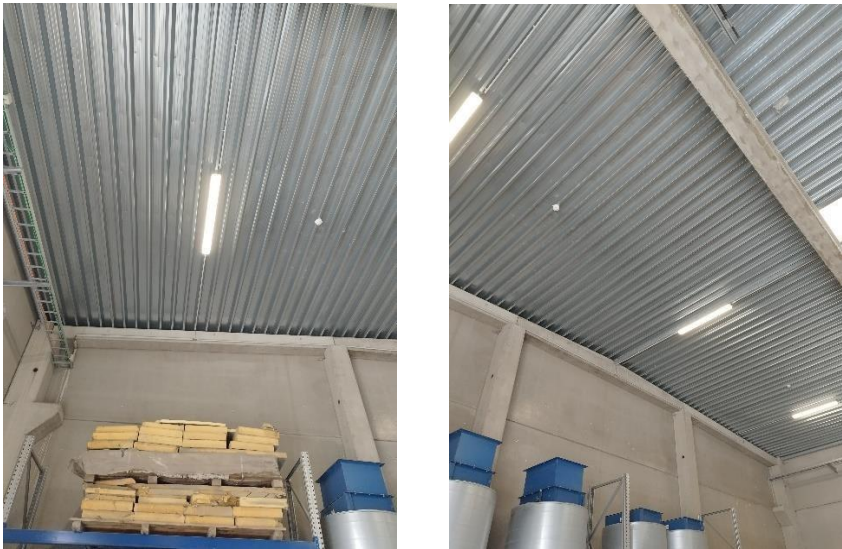
| AFVALFICHE 02: TL lampen | |
|---|---|
| EURAL-benaming | AEEA: TL Lampen |
| Locatie | Loods 1 |
| Vermoedelijke hoeveelheid | 48 |
| Toestand van degradatie, eventuele beschadigingen en omvang ervan | Onbeschadigd |

| AFVALFICHE 02: TL lampen | |
|---|---|
| Voorgestelde verwijderingsmethode | Materialen verwijderen voorafgaand aan sloopwerken |
