# Stofaudit Cemminerals tijdens lossen zeeschip

Rapport 20240403\_v1

| opdrachtgever: | Cemminerals<br>Christoffel Colombuslaan 37<br>9042 Gent | |

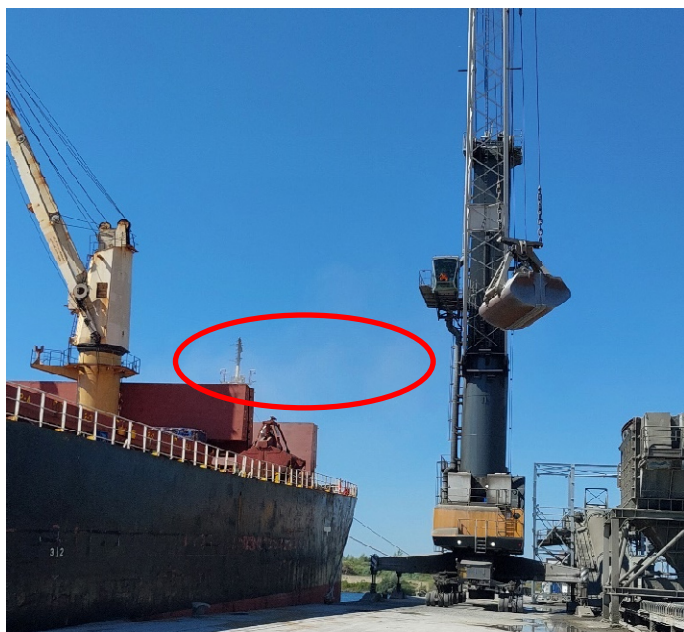
Figuur 4 Grijpkraan met gesloten grijper voor lossen zeeschip. Vrijgesteld stof (rood omcirkeld) is afkomstig uit het opslagruim van de boot

Zoals aangegeven op Figuur 4, kon er stofvrijstelling opgemerkt worden uit het opslagruim van de boot. De stofvrijstelling begint zich voor te doen wanneer het ruim leeg begint te geraken. Een wiellader moet namelijk het materiaal bijeen scheppen zodat de grijpkraan de laatste restanten aan materiaal uit de boot kan halen. Dit proces is evenwel kritisch naar stofvrijstelling toe (Figuur 9).

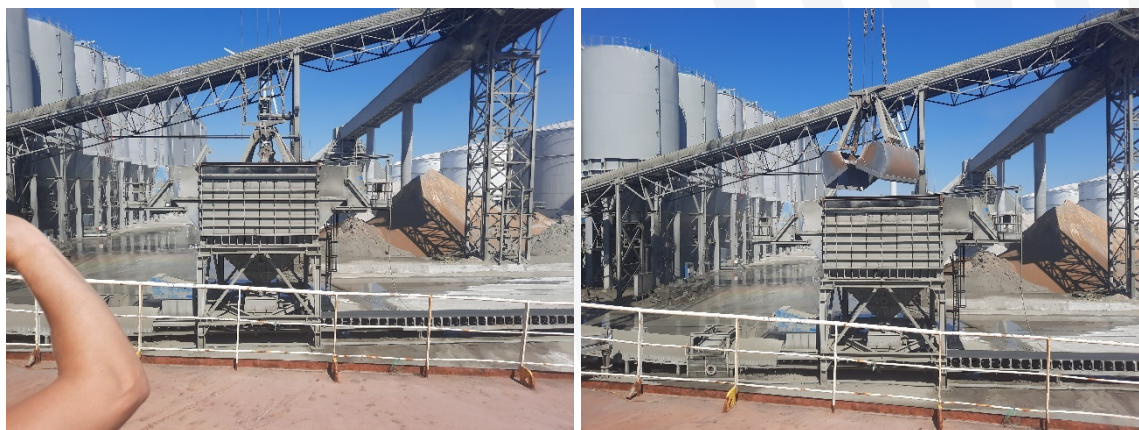
Er kon vastgesteld worden dat de kraanman de nota's rond voorzichtige handelingen opvolgt en respecteert. Tijdens het lossen in de storttrechter kon er visueel geen stofvrijstelling worden opgemerkt doordat de kraanman de grijper diep en traag genoeg lost in de storttrechter (Figuur 5).

Figuur 5 Lossequentie grijper in storttrechter – voorzichtige handeling zorgt voor geen stofvrijstelling

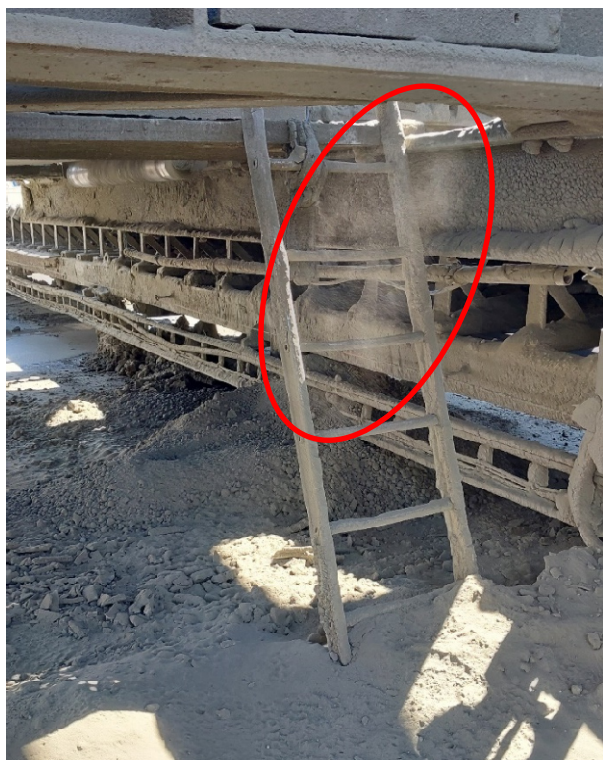
Vanuit de storttrechter valt het SC1 stuifgevoelig klinkermateriaal op een afgesloten transportband. Tijdens het doorvallen van het materiaal op de transportband kon echter aan de onderzijde van de storttrechter stofvrijstelling vastgesteld worden (Figuur 6).

Figuur 6 Stofvrijstelling (rood omcirkeld) aan onderzijde storttrechter

Op deze locatie kon ook veel gemorst product worden opgemerkt (Figuur 6). Er wordt aangeraden om het valtraject tussen storttrechter en transportband te onderzoeken op mogelijke openingen waarlangs stof en materiaal kan vrijkomen en vervolgens af te dichten waar nodig.

- Aan het valpunt storttrechter – transportband kon er stofvrijstelling worden opgemerkt. Er wordt aangeraden om het valtraject tussen storttrechter en transportband te onderzoeken op mogelijke openingen waarlangs stof en materiaal kan vrijkomen en vervolgens af te dichten waar nodig;

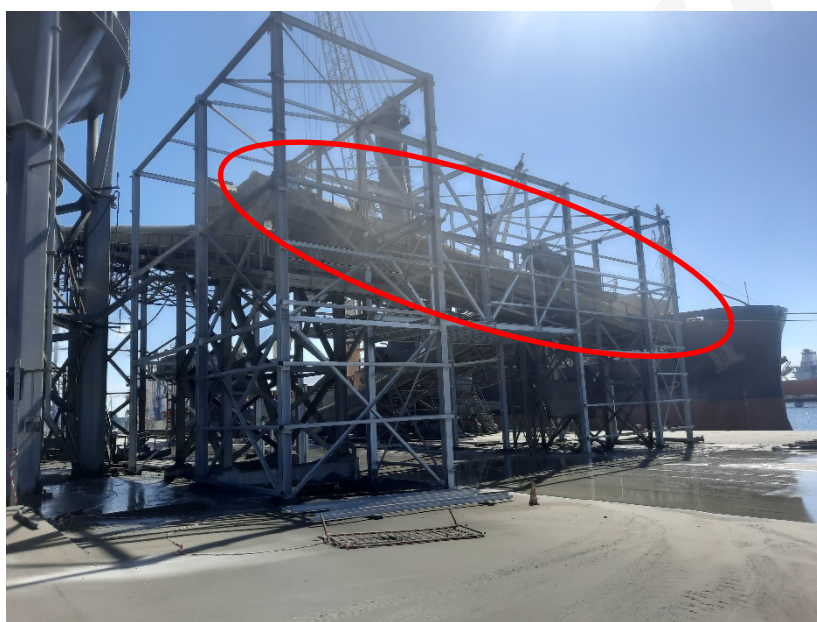
Via de afgesloten transportbanden wordt het materiaal overgebracht naar de afgezogen opslagloodsen. Aan de stortpunten tussen transportbanden kon ook stofvrijstelling worden opgemerkt (Figuur 7).

Figuur 7 Stofvrijstelling (rood omcirkeld) aan stortpunten transportbanden

Het bedrijf was hiervan reeds op de hoogte en heeft reeds een investering gedaan om de openingen aan de drie stortpunten en de hoogste transportband volledig toe te maken door middel van een omkapping (Bijlage A). De werken zijn reeds in uitvoering en de constructie waarrond de omkapping dient te komen is reeds geplaatst (Figuur 7).

- Aan de stortpunten tussen transportbanden kon stofvrijstelling worden opgemerkt. Het bedrijf was hiervan reeds op de hoogte en heeft reeds een investering gedaan om de openingen aan de drie stortpunten en de hoogste transportband volledig toe te maken door middel van een omkapping;

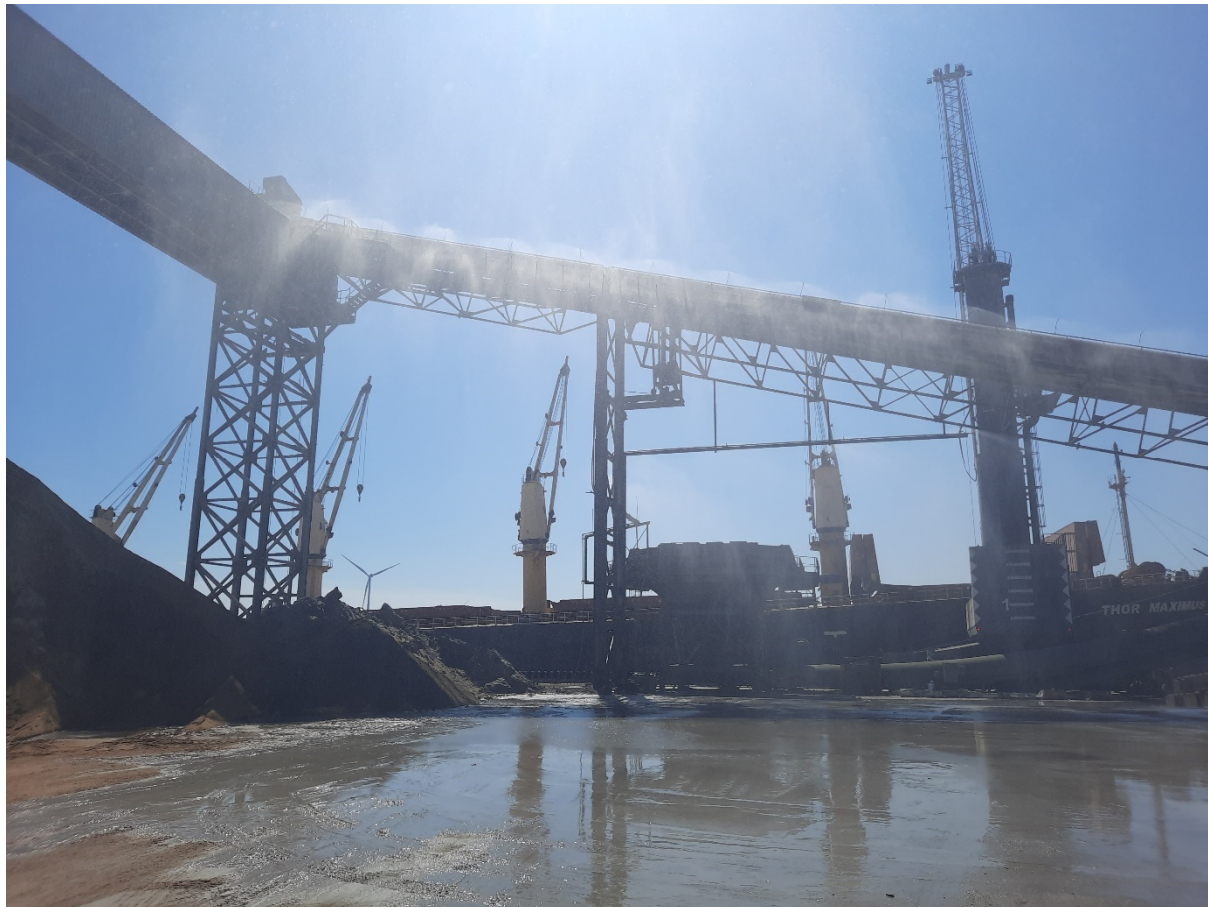
Figuur 8 Watergordijn op grote hoogte tijdens lossen zeeschip bij windrichtingen tussen 90° en 270°

Aan de kant na het watergordijn kon er opgemerkt worden dat er weinig tot geen stof kon worden waargenomen. Het watergordijn helpt dus om het stof in de lucht te doen neerslaan op het terrein. Het neergeslagen stof dient dan wel gekuist te worden en volgens de bedrijfsinformatie gebeurt dit door middel van een natte veegborstelmachine wanneer de lossing van het zeeschip is afgelopen (en soms ook tijdens de lossing).

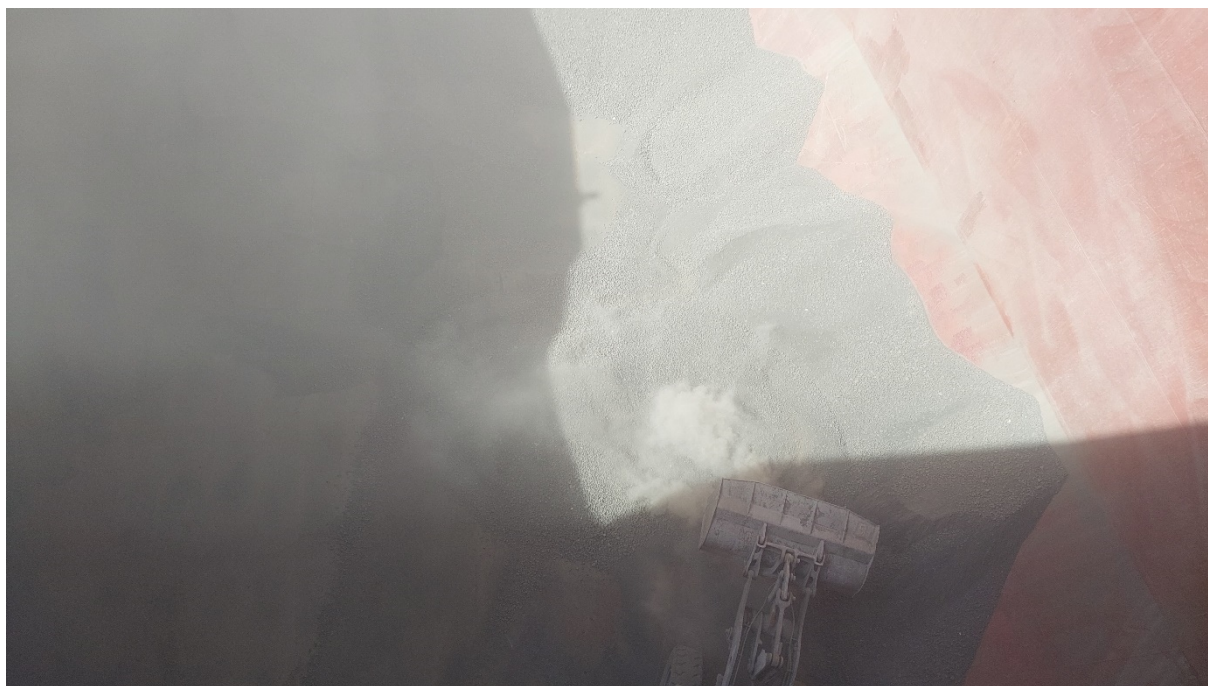
Figuur 9 Stofvrijstelling door manipulatie materiaal door wiellader in opslagruim boot

- Stofvrijstelling uit het opslagruim is hoofdzakelijk het gevolg van materiaal manipulatie door de wiellader. Dit is nodig omdat de grijpkraan niet in de hoeken/randen van het ruim geraakt. Diverse opties om stofvrijstelling door dit proces te reduceren werden reeds onderzocht door het bedrijf maar konden door technische complicaties niet weerhouden worden.

Om de stofvrijstelling door dit proces te reduceren, heeft het bedrijf reeds verschillende opties onderzocht:

- Mistgordijn aan de bovenranden van het opslagruim om vrijgesteld stof te doen neerslaan – dit was echter een no go voor de kapiteinen van de zeeschepen omdat het natgemaakt klinkermateriaal (SC1) coaguleert en blijft plakken aan de binnenwanden van het schip;

- Het klinkermateriaal opzuigen uit het opslagruim met een soort stofzuigersysteem – dit bleek ook geen werkbare optie te zijn omdat het klinkermateriaal te zwaar is;

- Het klinkermateriaal extraheren via een schroef – een schroef heeft echter hetzelfde probleem als een grijpkraan met name dat deze niet tot in de hoeken/randen van het ruim kan geraken. Hierdoor blijft de wiellader noodzakelijk. Bovendien worden schroeven tot op vandaag enkel succesvol gebruikt voor het extraheren van meststoffen/granen en is de toepassing voor klinkermateriaal qua geschiktheid twijfelachtig.

- Plaatsen van een windscherm/stofscherm tussen boot en bedrijfsterrein om als barrière te dienen zodat stofverspreiding in zuidelijke windrichtingen sterk gehinderd wordt – er werden verschillende opties onderzocht door het bedrijf die niet weerhouden konden worden. Om de windbelasting op zo een grote constructie te kunnen weerstaan waren namelijk dermate zware funderingen nodig die niet konden gedragen worden door de kaai. Verder weg van het water ging het scherm zorgen voor interferentie met de spoorlijn en de doorgang voor vrachtwagens. Bovendien is de aanwezigheid van het watergordijn op hoogte reeds een goede stofbeheersingsmaatregel om stof te doen neerslaan op het terrein, waardoor de meerwaarde van een windscherm/stofscherm beperkt ging zijn.
