## AANPAK VERDUNNING Merelbeke

#### **AANPAK VERDUNNING ZVG Merelbeke - 209**

**CONCLUSIE evaluatie resultaat beslisboom ZVG Merelbeke**

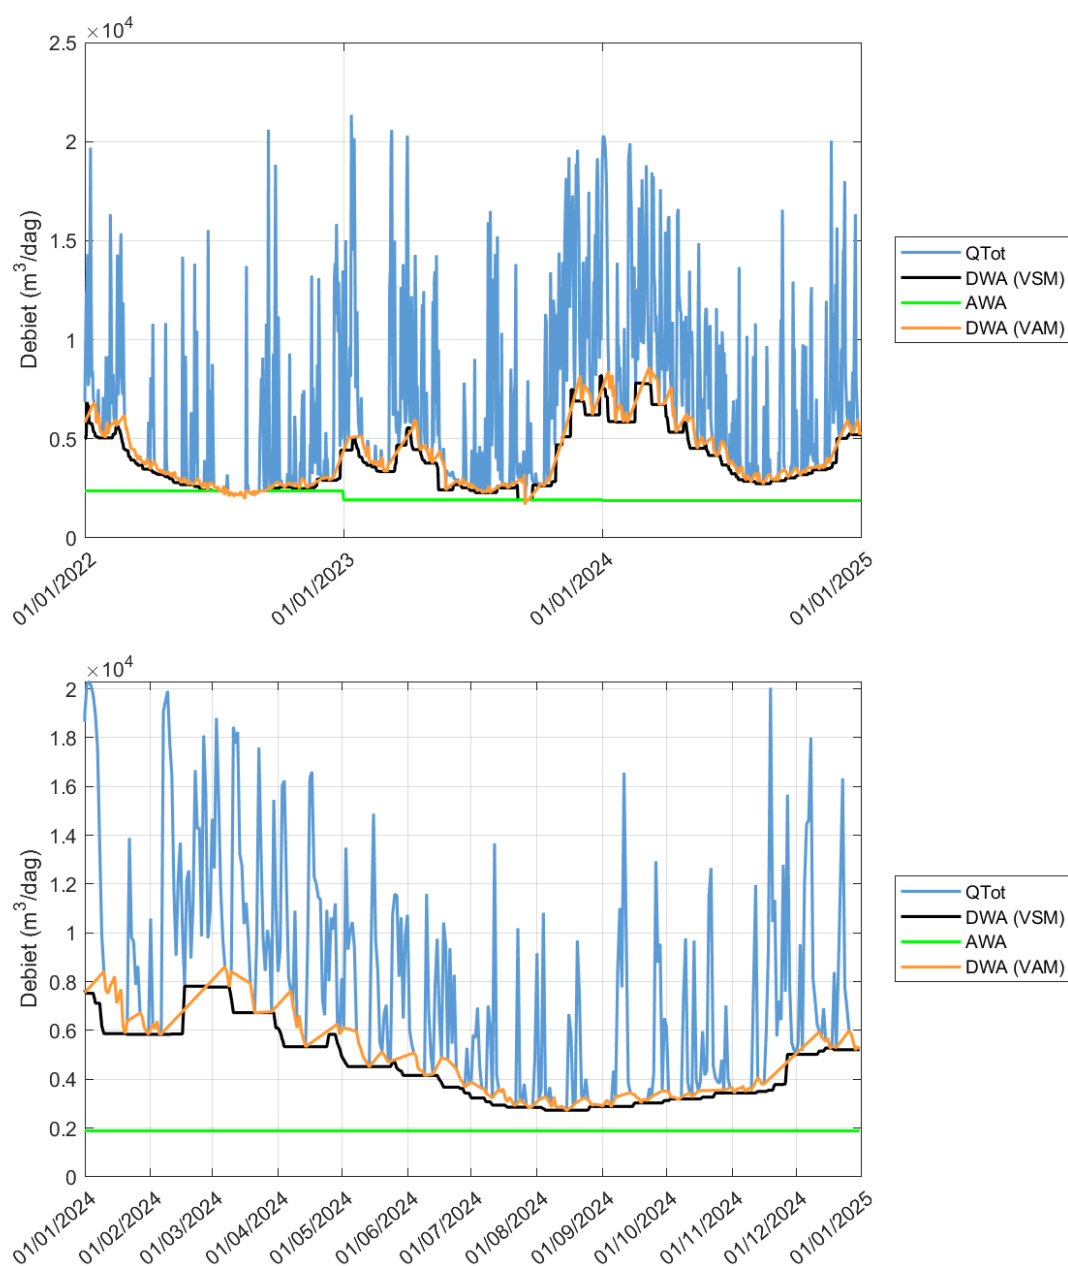
### Fleatrap op niveau van RWZI

De Bovenstaande grafieken tonen een zomer- en winterregime. Dit wijst op een grondwatergedreven verdunning. In de zomerperioden blijft slechts zeer beperkt parasitair water toekomen, in 2022 en 2023 valt dit zelfs bijna op nul. De permanent aangesloten verdunning is dus beperkt tot mogelijk zelfs nul. De zeer natte dagen van 2023 en 2024 vallen op.

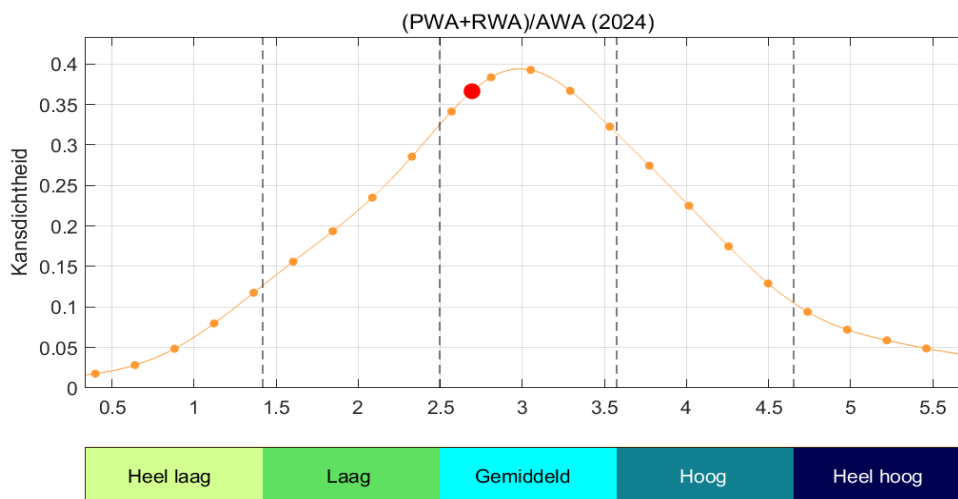
***Totale jaarlijkse hoeveelheid niet vervuild water (PWA + RWA) tov de hoeveelheid afvalwater (AWA) van het influent***

Merelbeke krijgt een score van 2.7 of gemiddeld.

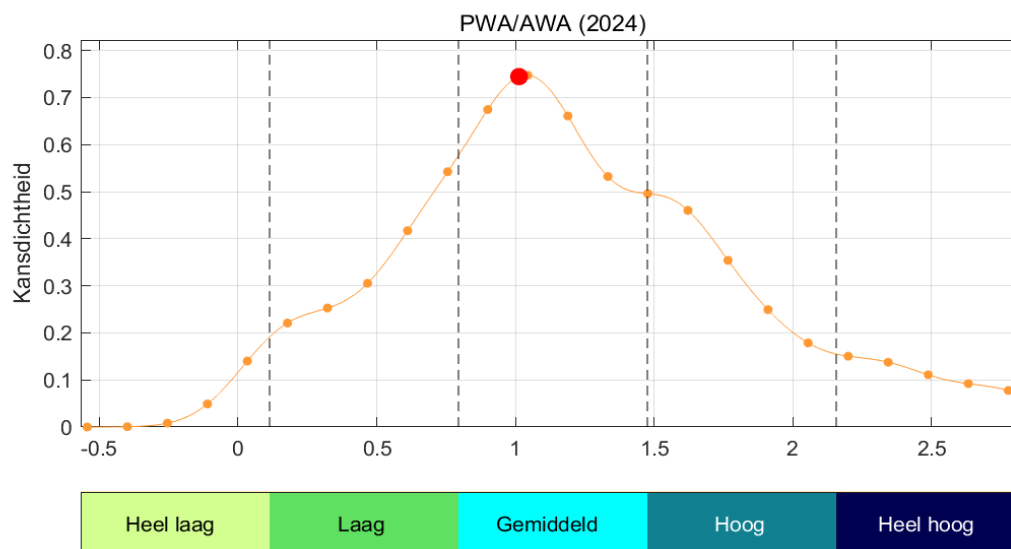
***Totale jaarlijkse hoeveelheid PWA tov de hoeveelheid afvalwater (AWA) van het influent***

⇒ Merelbeke krijgt een score van 1.0 of gemiddeld.

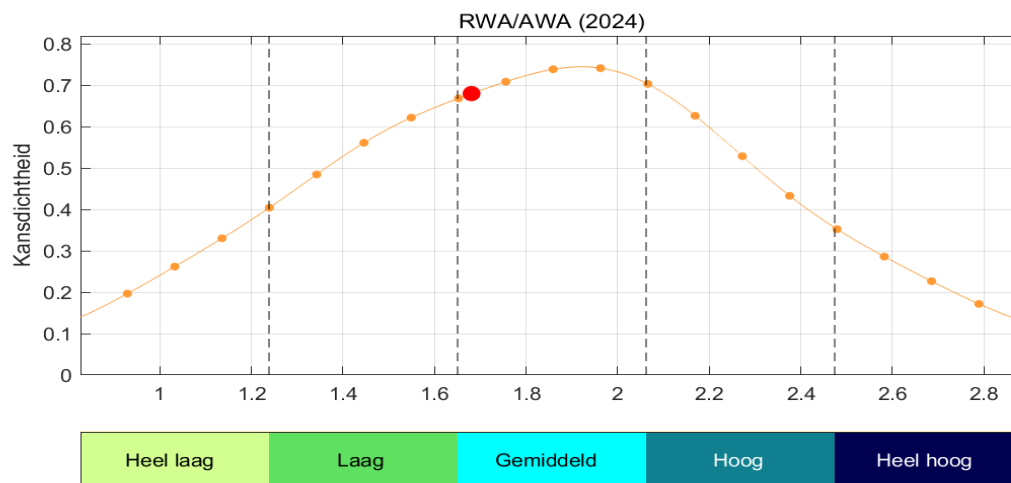
**Totale jaarlijkse hoeveelheid RWA tov de hoeveelheid afvalwater (AWA) van het influent.**

⇒ Merelbeke krijgt een score van 1.7 of gemiddeld.

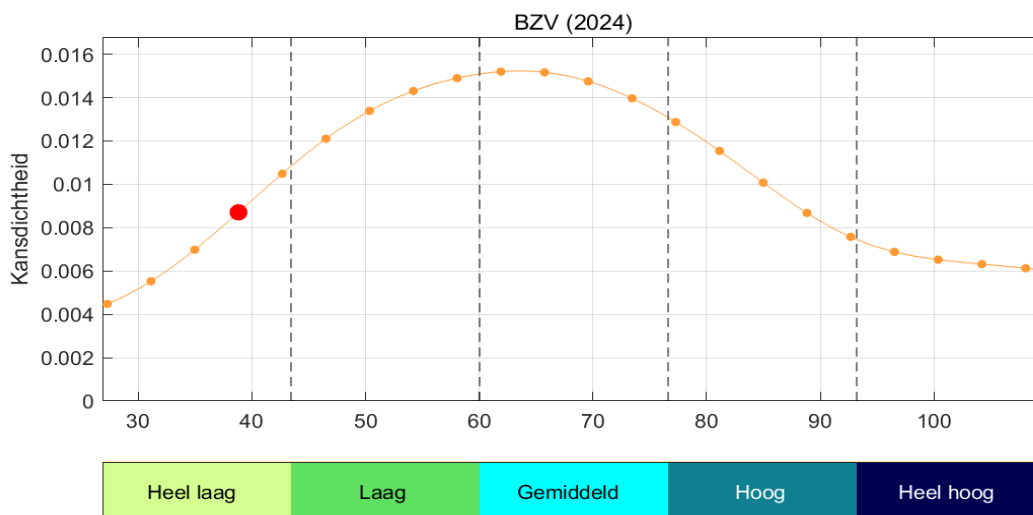
**Jaarlijks gemiddelde BZV-waarde van het influent**

⇒ Merelbeke krijgt een score van 38.8 of heel laag.

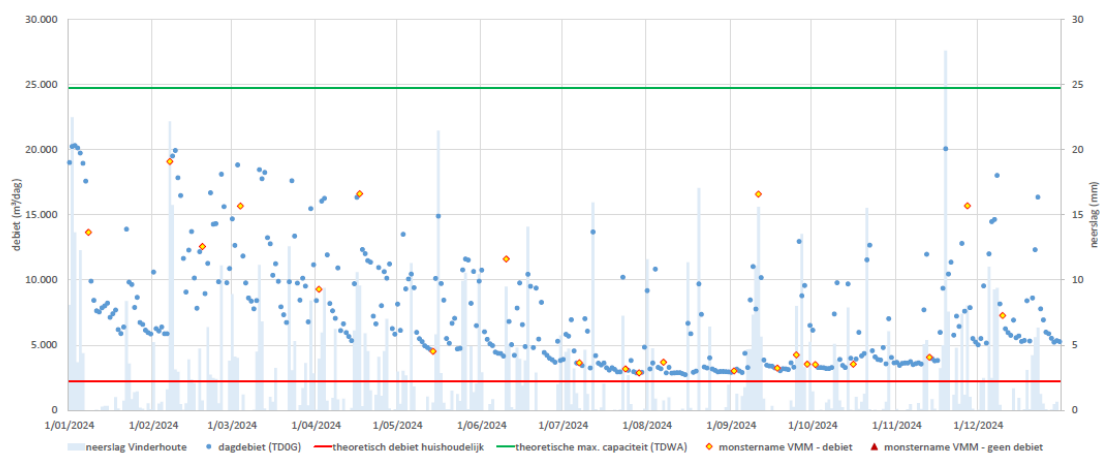
DIVA: 0209. RWZI Merelbeke - Overzicht dagdebieten 2024

De DIVA-grafieken voor zowel RWZI Merelbeke als PS Zwijnaardsesteenweg tonen heel duidelijk een verschil tussen winter en zomer. Het debiet valt in de winter nooit terug naar de theoretische lijn tussen de regenbuien door. Uit deze grafieken zou dus eerder een focus op verdunning door grondwater voorgesteld worden, ook al is het totaal aandeel parasitair water minder dan 50%.

⇒ *Bij het verdere onderzoek naar de knelpunten in zuiveringsgebied Merelbeke zal er ook aandacht moeten zijn voor infiltratie en verdunning door grondwater.*
