**BEPERKENDE MAATREGELEN  
VOOR DE INVLOED VAN DE  
BRONBEMALING (FASE 4) AAN  
HET STATION GENT-SINT-  
PIETERS**

NMBS

*Kjel Dupon (gecertificeerd European Tree  
Technician) / Rien Raemdonck*

12/03/2025

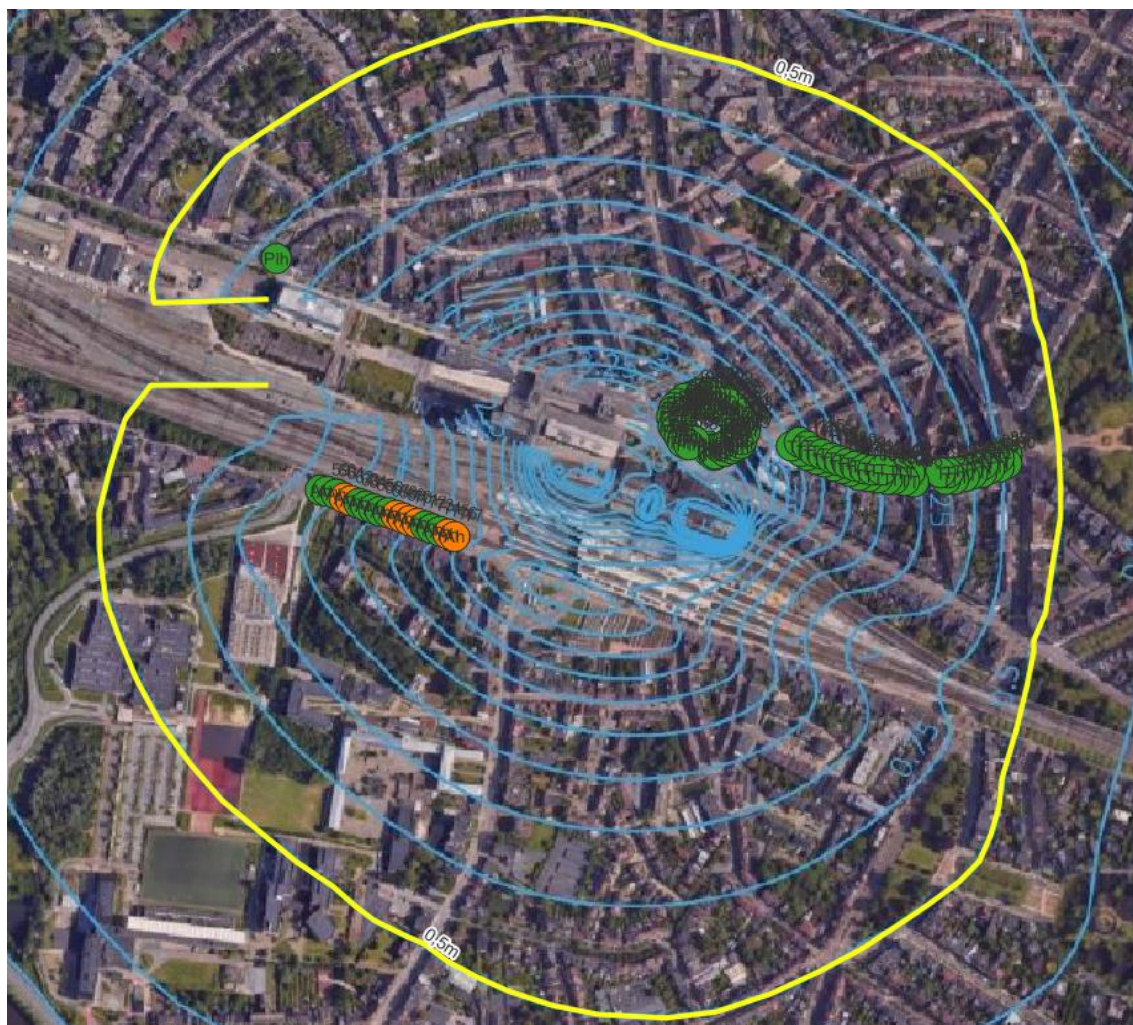
De belangrijkste bomen binnen de 0,5m grondwaterverlagingsinvloedssfeer werden geïnventariseerd. Er werden in totaal 124 bomen geïnventariseerd.

Figuur 5: Geïntervieweerde bomen binnen de 0,5m grondwaterverlagingsinvloedssfeer. Groen = Goede gezondheid / Oranje = Matige gezondheid.

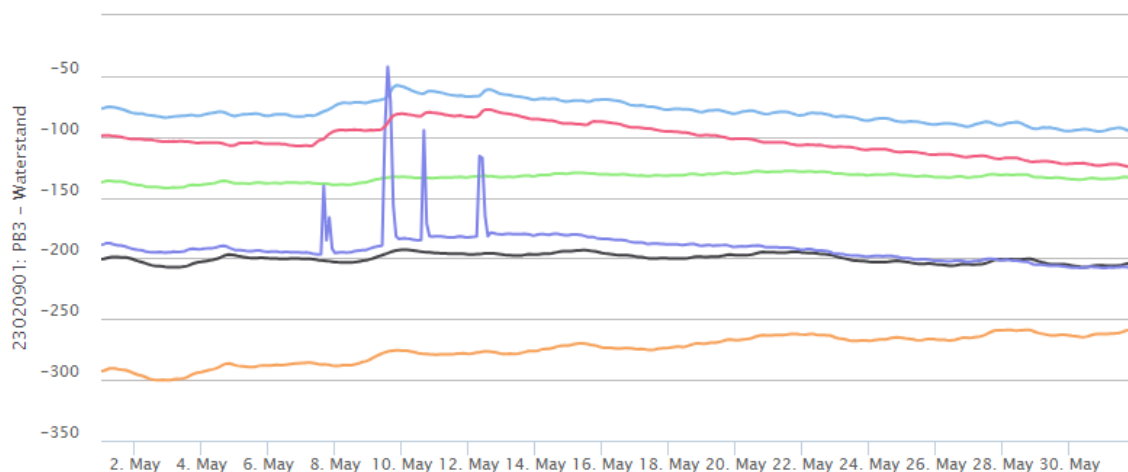
Op 5 mei werden de pompen uitgeschakeld. Sinds 5 mei zien we een gestage stijging van bijna een halve meter rond het stationsplein in PB2 terwijl alle andere peilbuizen zakken. Ook PB1 in de Sint-Denijslaan toont een lichte stijging. Rond het stationsplein is de invloed het grootst. Aan de Sint-Denijslaan lijkt er een beperkte invloed te zijn. Verder lijkt de impact vrij beperkt te zijn.

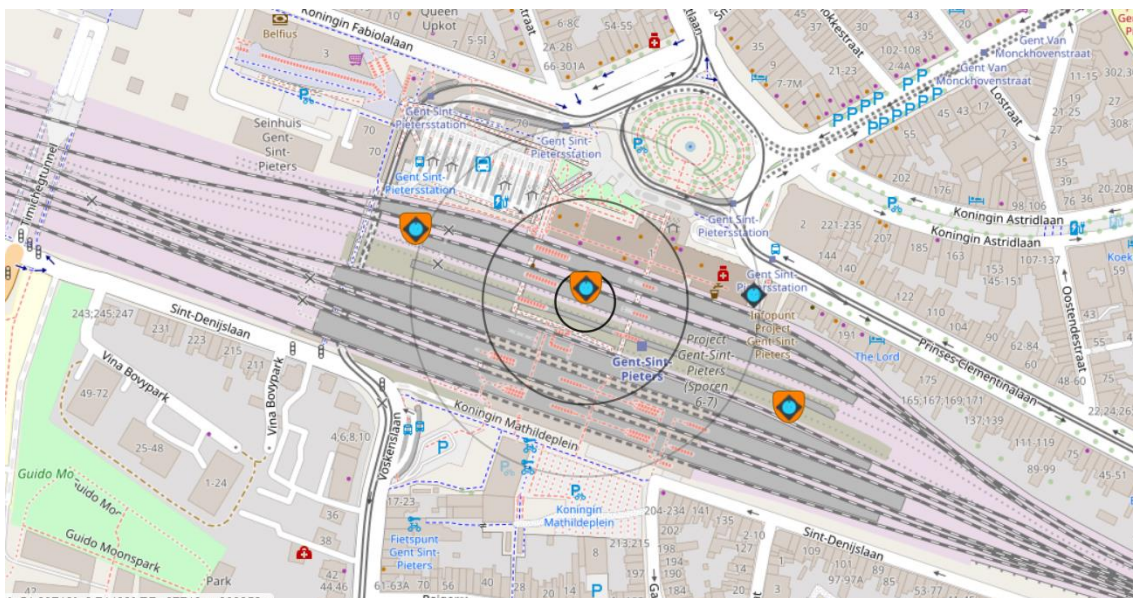
Vanaf 5 mei is er een lichte stijging merkbaar in de peilbuis te midden van de werf.

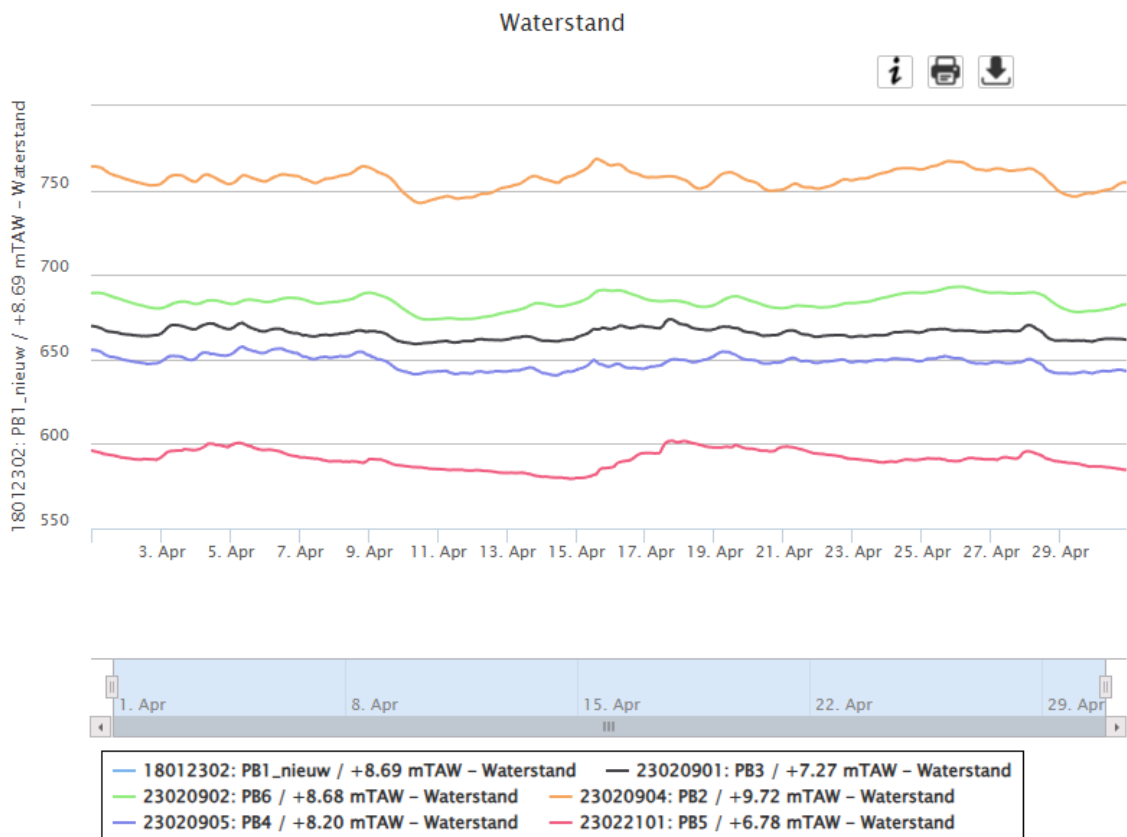
Op 29 april 2024 is de bemaling aan het Sint-Pietersstation opnieuw opgestart. Rond die periode zien we in alle peilbuizen een lichte daling, maar die zet zich nergens verder. De daling lijkt eerder aan de meteorologische omstandigheden te danken dan aan de bemaling. Bij het afzetten van de pompen in mei 2023 zagen we wel een grote stijging in PB2 (stationsplein). Bij deze bemaling zien we voorlopig geen duidelijke invloed.

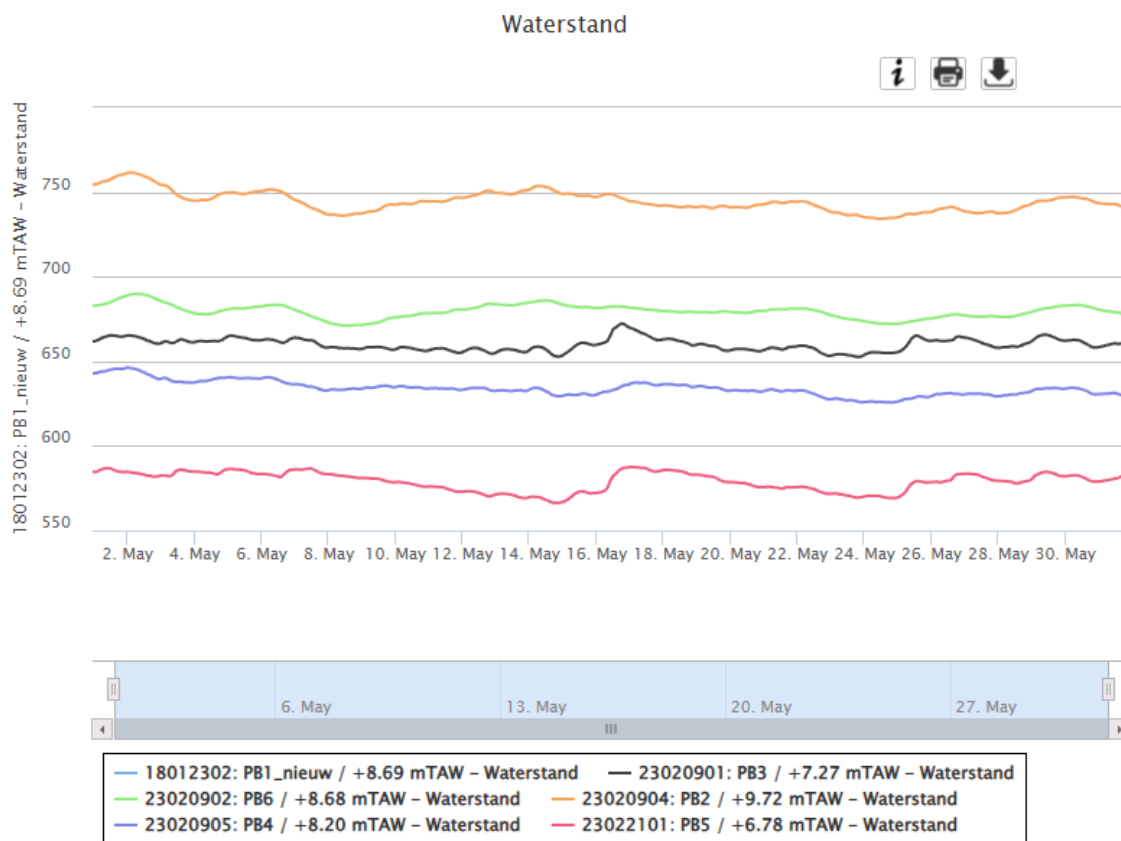
Ook in mei zien we geen duidelijk daling in het peil.

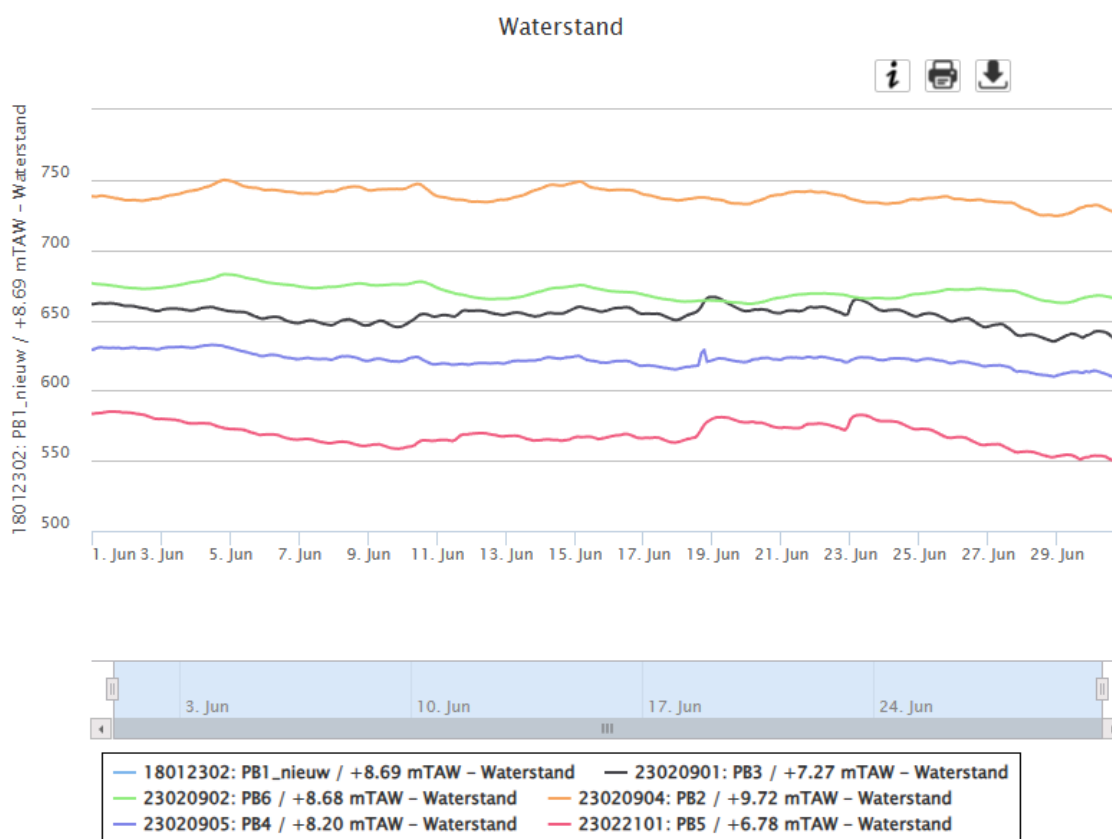
Rond 23 juni zien we wel een daling in het peil.

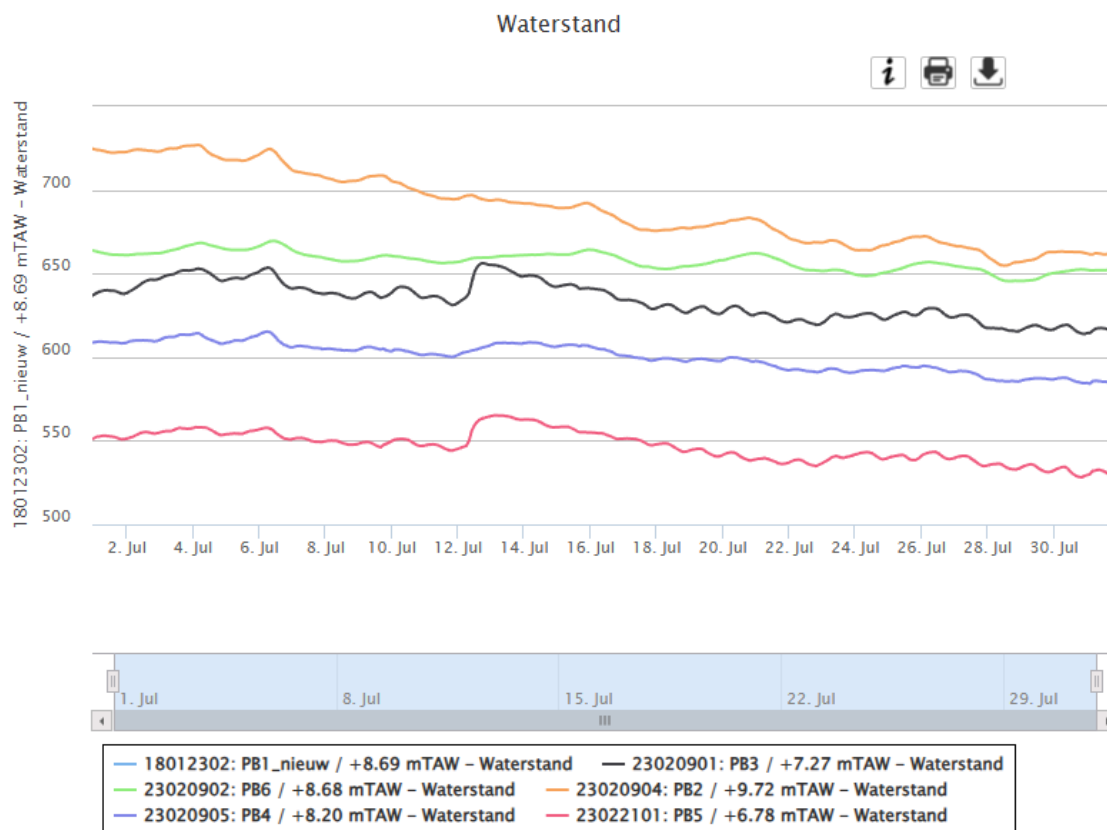
In Juli zet deze daling zich verder. Bij peilbuis 2 zien we een sterkere daling dan bij de andere peilbuizen. Deze peilbuis bevindt zich het dichtste bij de actieve bronbemaling. Hier is de invloed van de bemaling het grootst. Bij de resterende peilbuizen die zich verder van de werf bevinden, lijkt de daling eerder op een seizoensgebonden daling en heeft de bemaling een beperktere invloed.

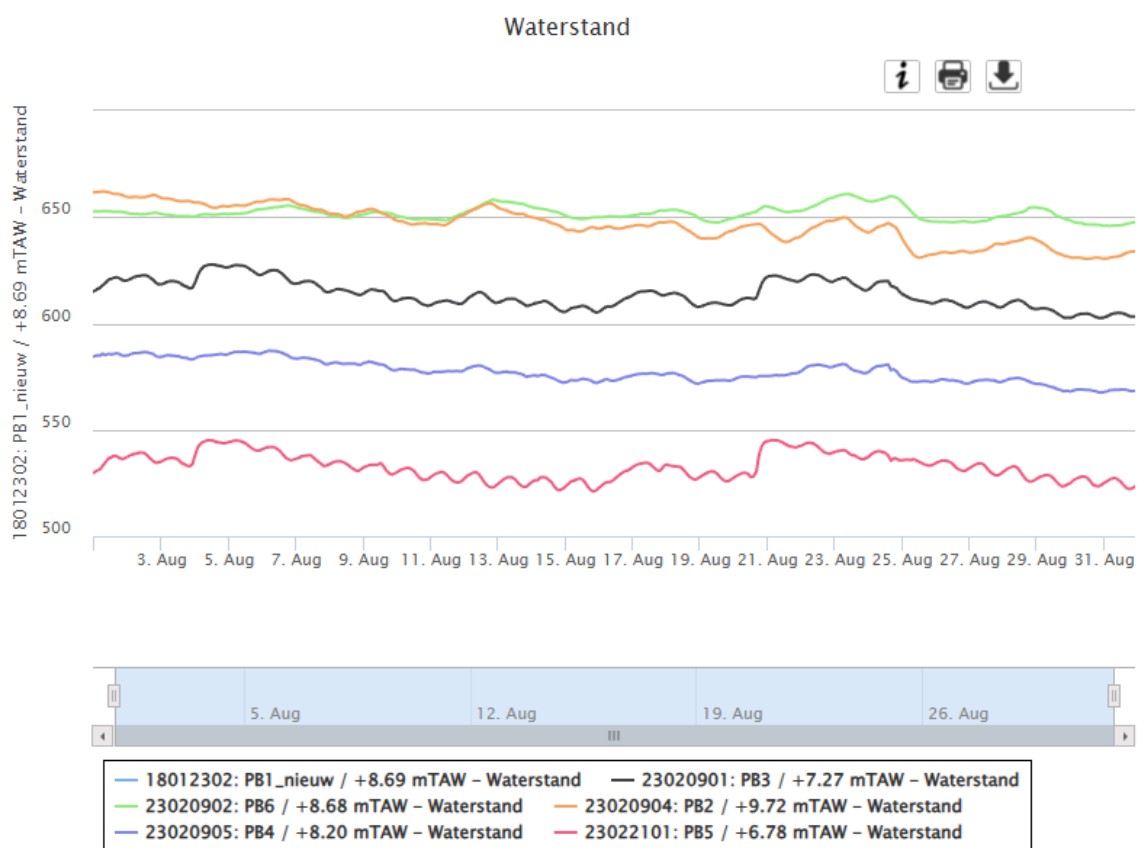
In Augustus blijft peilbuis 2 zakken, maar blijven de andere peilen stabiel.

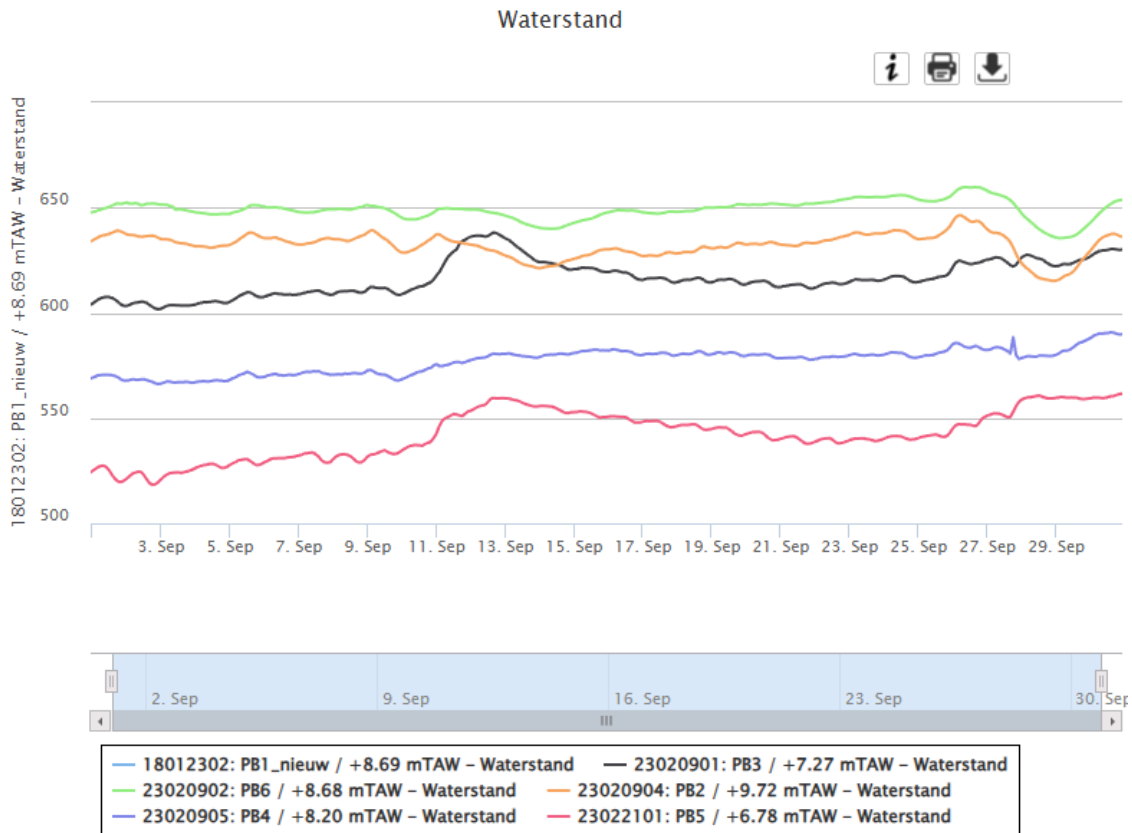
In september zien we een stijging van het peil in de peilbuizen het verst van de werf verwijderd. De peilbuizen dichterbij de werf (1, 2 en 3) blijven meer stabiel en zakken op het einde van september even dieper, wat kan duiden op de effecten van de bronbemaling. De verste peilbuizen ondervinden duidelijk minder, tot bijna geen invloed van de bronbemaling gezien de stijging in het peil.

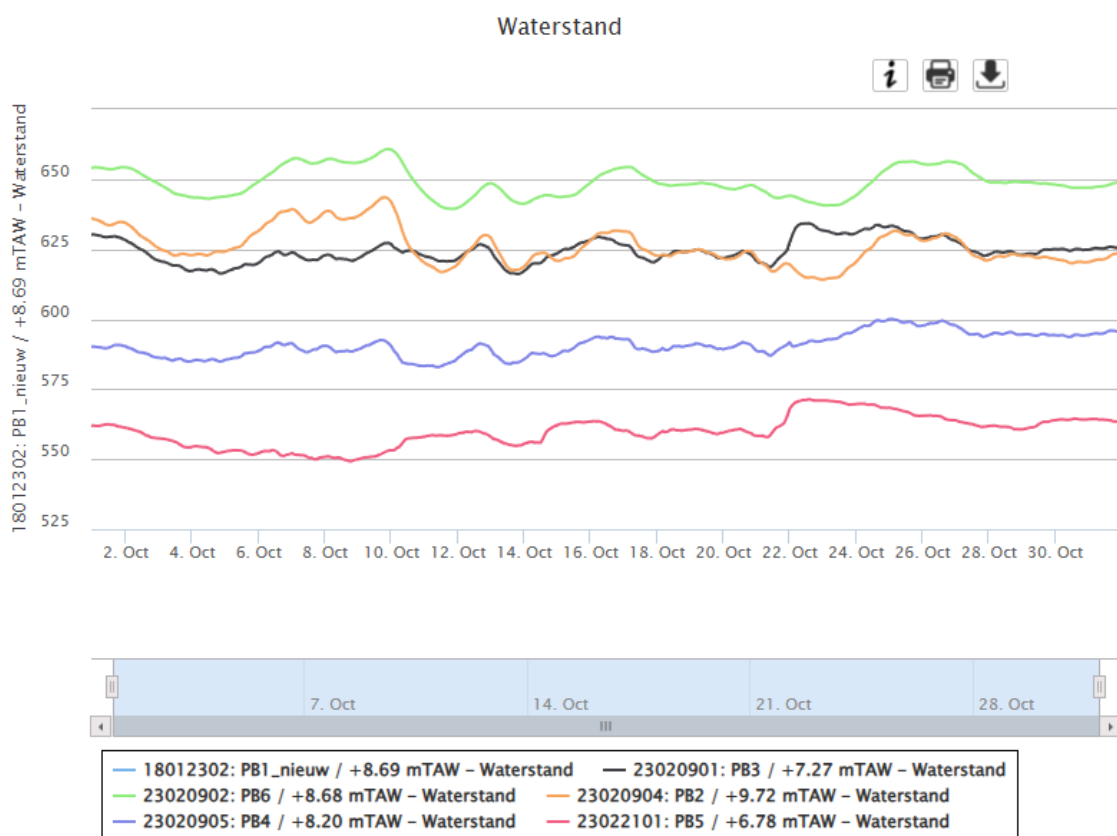
Opvallend in oktober en september zijn de gelijkaardige bewegingen van het peil van peilbuis 6 en 2. Deze bevinden zich beide aan de noordelijke kant van het Sint-Pieters station. Aan de zuidelijke kant van het station staan ook 3 peilbuizen die zich bijna gelijkaardig gedragen. Er is een duidelijk verschil tussen de noord en zuid kant van het station. Dit kan mogelijks door de verschillen in bodemopbouw en effecten van de bronbemaling hierop.

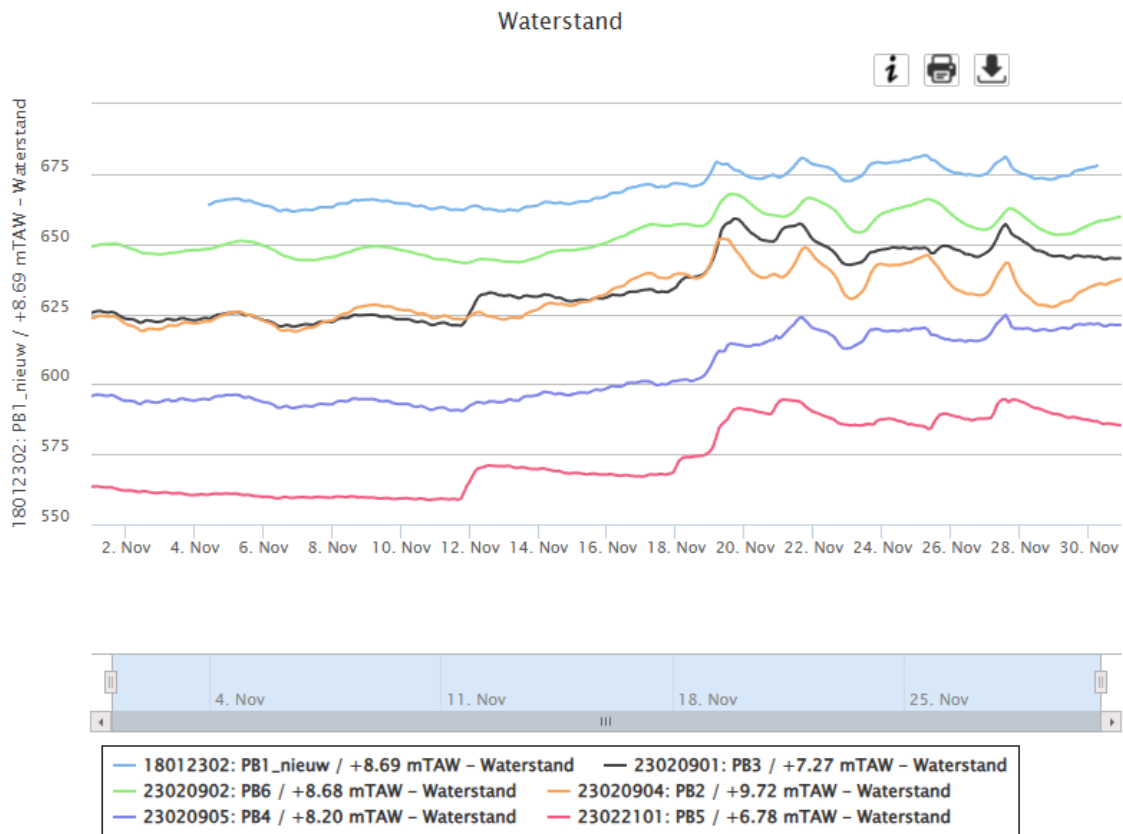
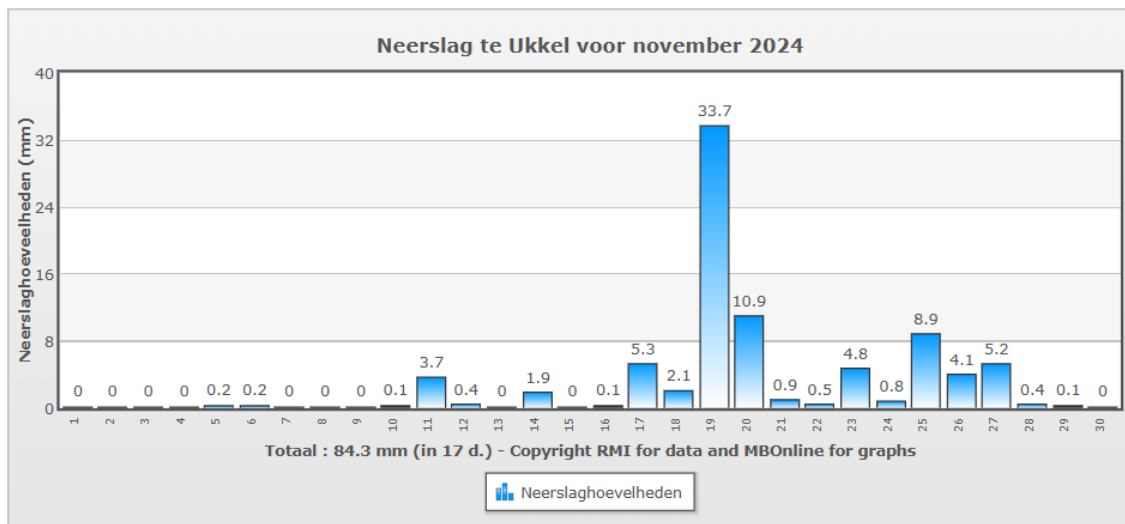
In november zien we een algemene, gelijktijdige stijging van het peil in alle peilbuizen. Er werd in november niet minder gepompt dan anders volgens de bemalingsdebieten die beschikbaar zijn. Dit zal een natuurlijke stijging zijn en niet omdat de pompen van de bemaling even zijn gestopt of stil gezet. De stijging is ook sterker merkbaar bij de peilbuizen verder van de werf. Dichterbij de werf is de stijging beperkter. Op 19 november werd er een neerslaghoeveelheid van 33,7mm gemeten in Ukkel. Dit is waarschijnlijk de verklaring voor de sterke stijging.

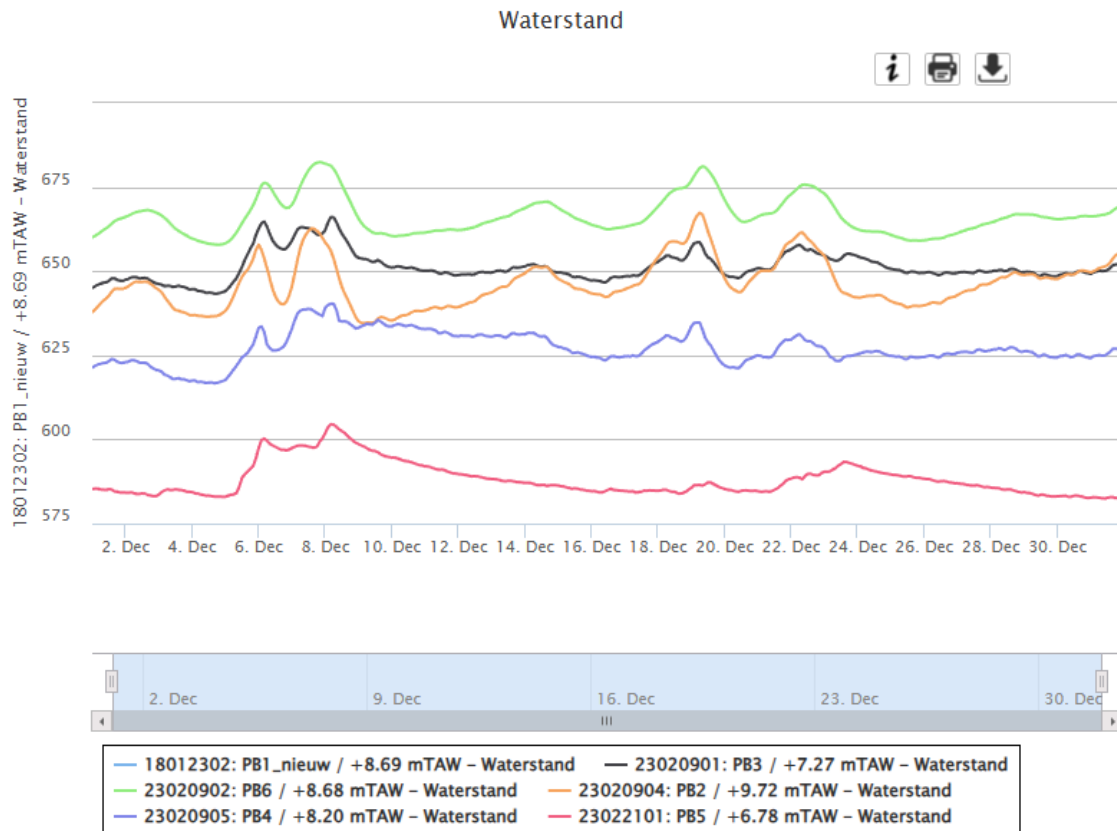
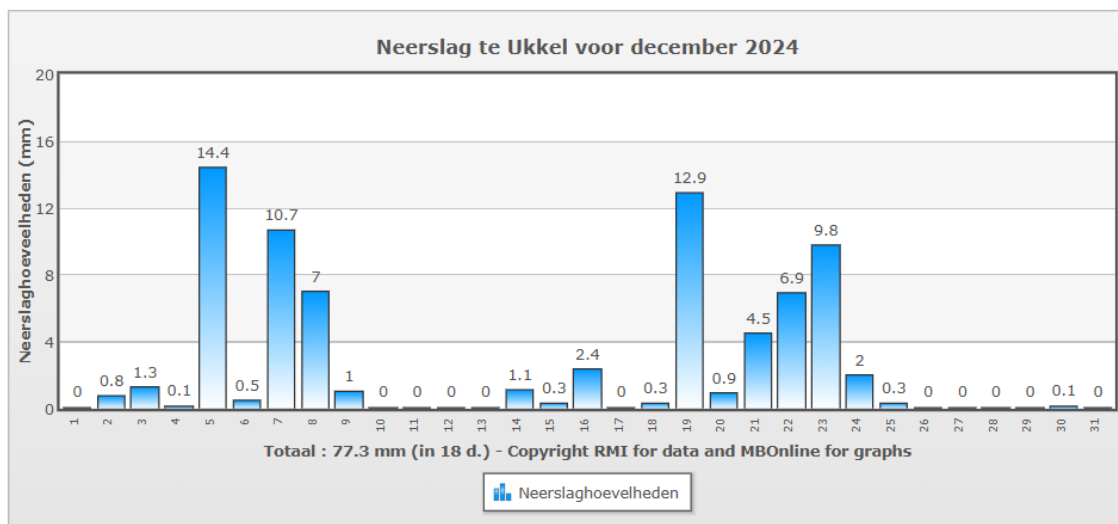
In december zien we rond 6 december dezelfde beweging in alle peilbuizen. Vermoedelijk is dit een gevolg van een natuurlijk effect. Op die dag werd in Ukkel een neerslaghoeveelheid van 14,4mm gemeten. Dit is waarschijnlijk het gevolg van de tijdelijk schommeling, want op 7 december werd er terug 10,7mm gemeten, daarna stabiliseert het peil zich terug, met op 19 december terug een schommeling die vermoedelijk het gevolg is van hevige regenval die dag (12,9mm in Ukkel).

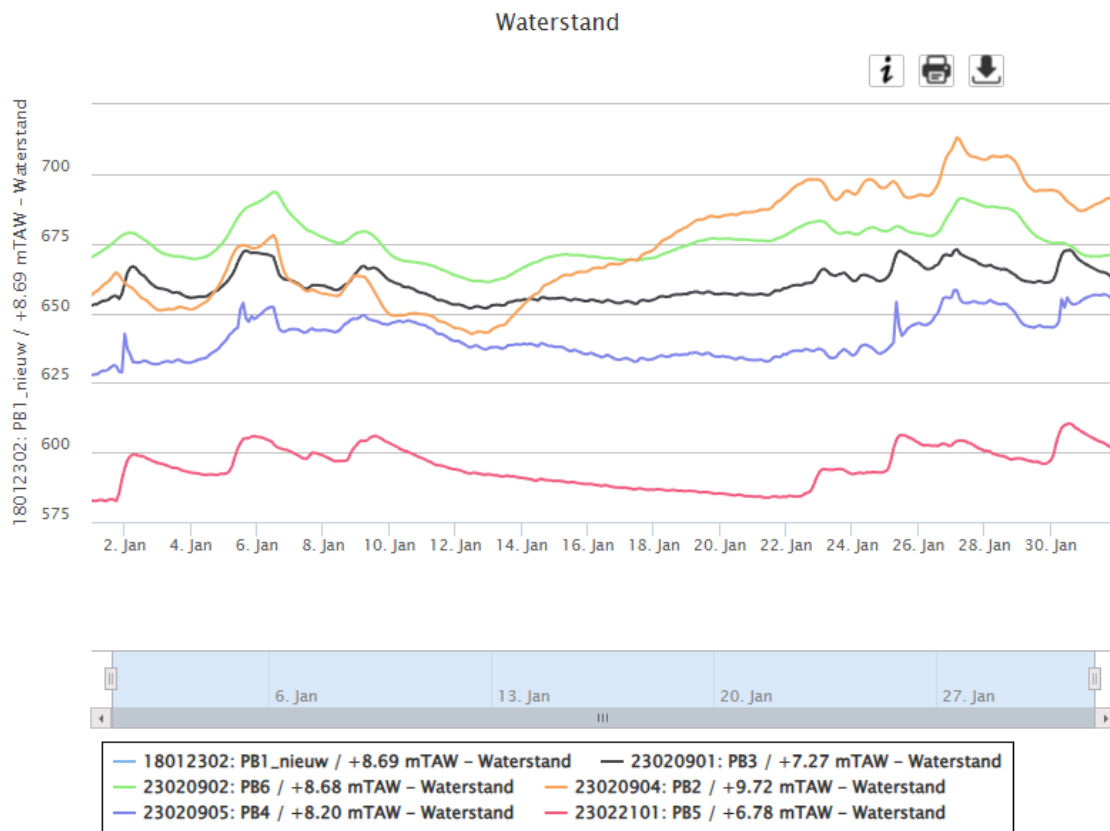
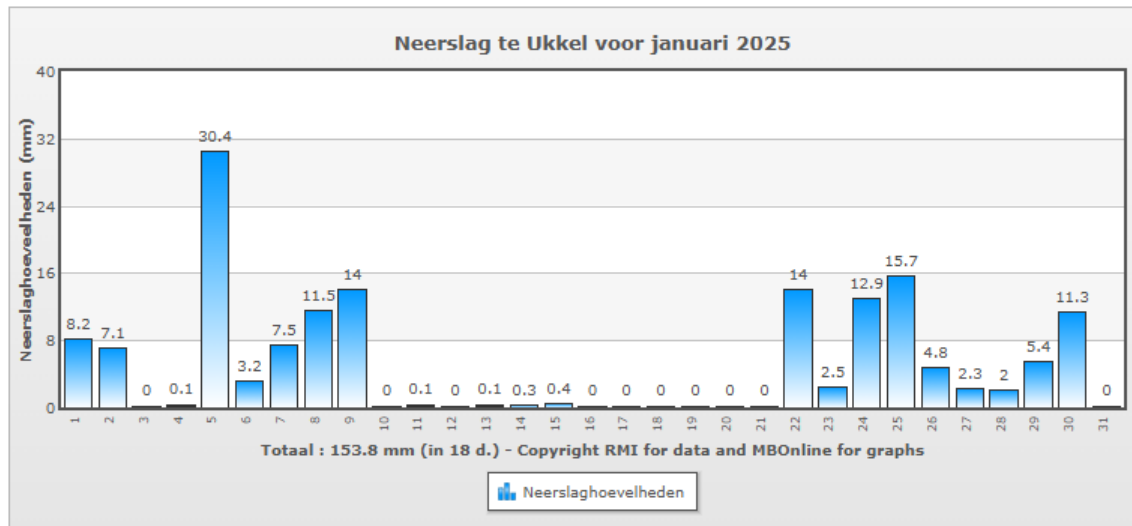
De schommelingen begin januari zijn waarschijnlijk weer te wijten aan de hevige neerslag (zie grafiek neerslaghoeveelheden Ukkel hieronder). Op 13 januari werden de pompen van de bemaling afgezet. Meteen is er een sterke stijging te zien in peilbuis 2, het dichtste bij de werf. De resterende peilbuizen stijgen gelijkmatiger. Het is duidelijk dat de invloed van de bemaling het beste te zien is met de meetgegevens van peilbuis 2 en in minder mate ook bij peilbuis 6 (beide gelegen aan de noordelijke kant van het station). De andere peilbuizen zijn verder gelegen van de werf en ondervinden een minder sterke invloed. Het afzetten van de pompen is ook zichtbaar in de gegevens van de peilbuis in het midden van de werf. De stijging is zeker het gevolg van het afzetten van de pompen en niet de invloed van neerslag. Tijdens de stijging viel er bijna tot geen neerslag volgens de meetgegevens uit Ukkel.

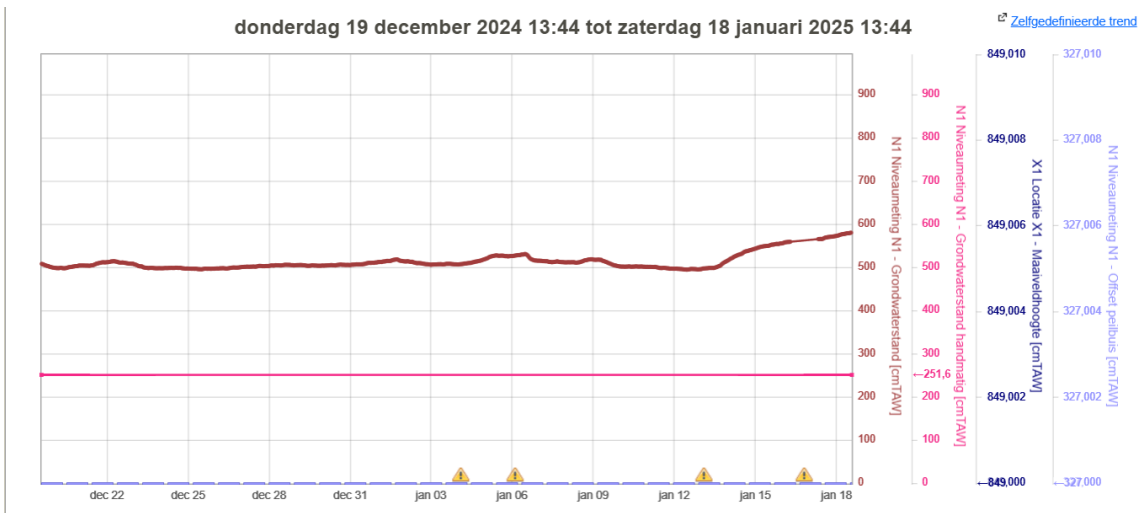
Onderstaande grafiek toont de gegevens van de peilbuis in het midden van de werf. Vanaf 13 januari zien we het grondwater gestaag terug stijgen.

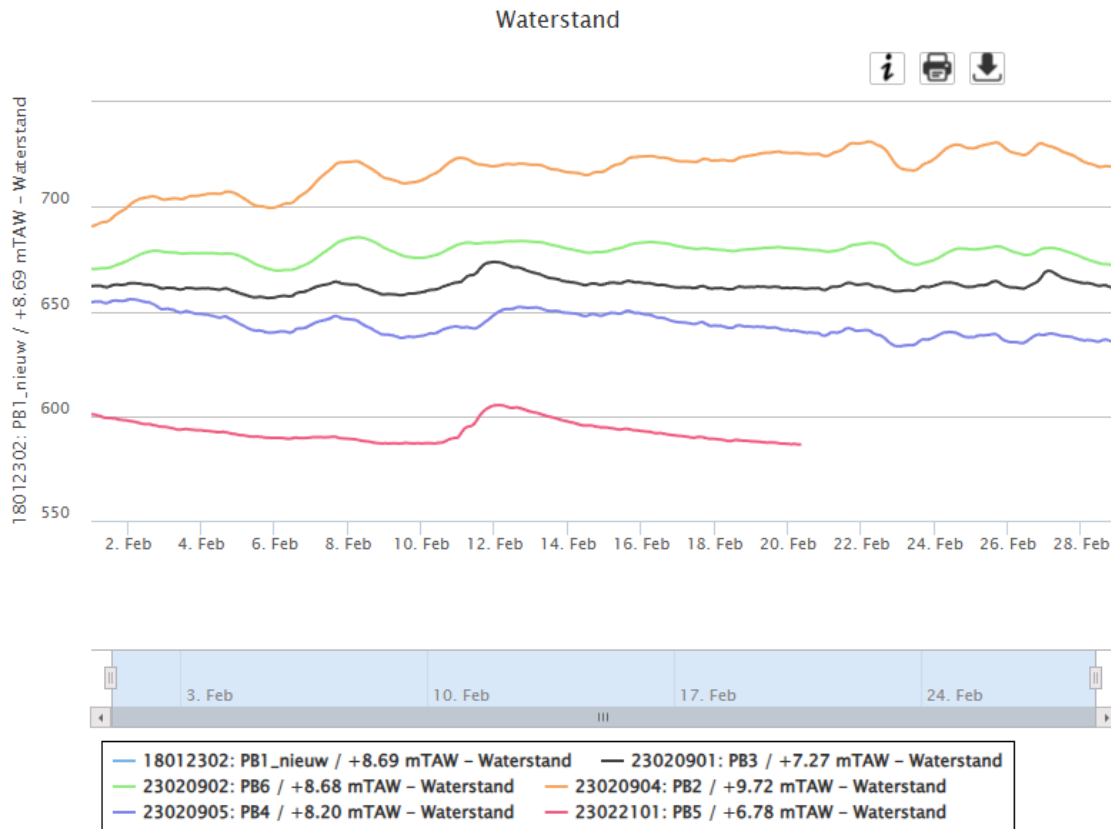
In februari blijft het peil overal stijgen en lijken de natuurlijke schommeling en grondwaterstand terug in evenwicht te zijn.
