## BEPERKENDE MAATREGELEN VOOR DE INVLOED VAN DE BRONBEMALING (FASE 4) AAN HET STATION GENT-SINT- PIETERS

NMBS

*Kjel Dupon (gecertificeerd European Tree Technician)/ Rien Raemdonck (gecertificeerd European Tree Technician)*

12/03/2025

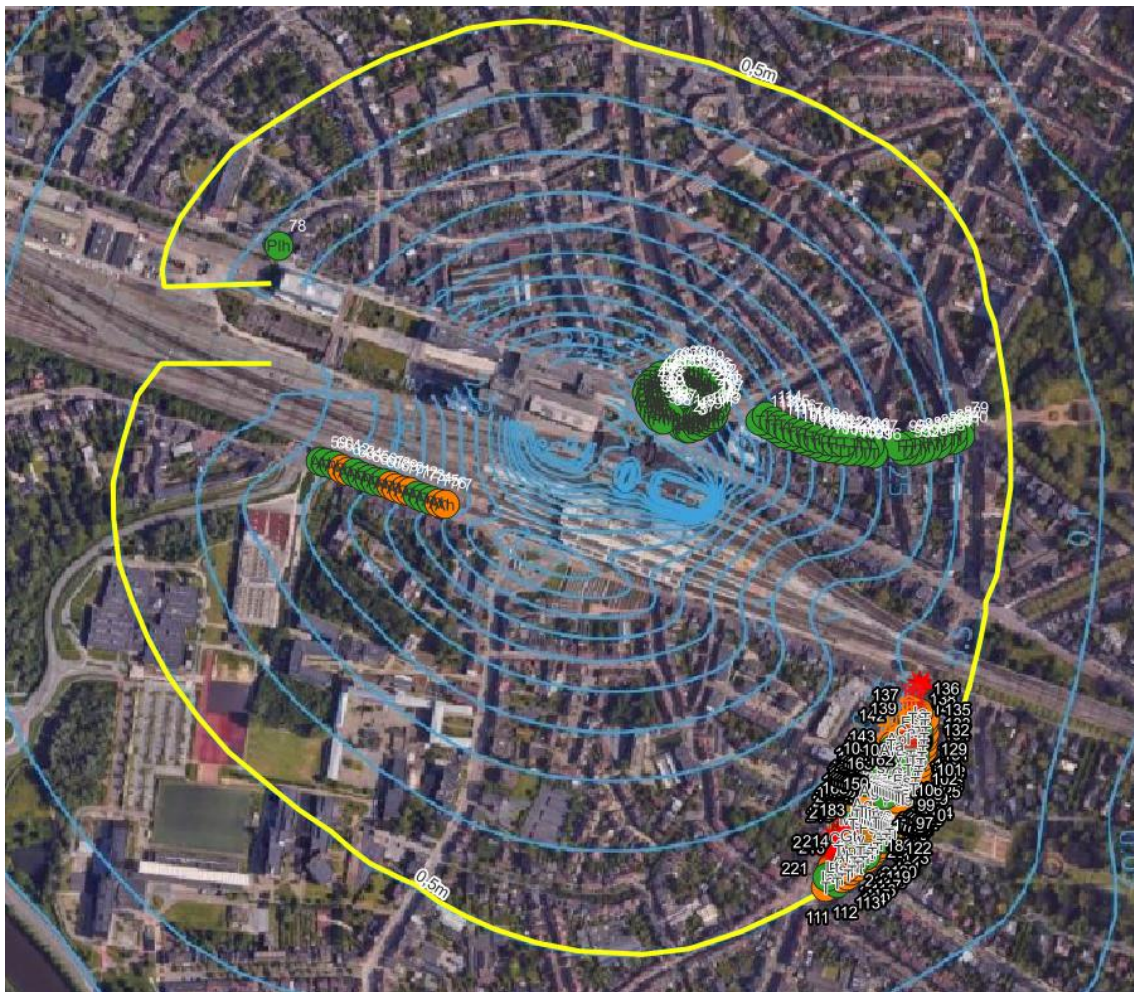
Figuur 5: Geïnventariseerde bomen binnen de 0,5m grondwaterverlagingsinvloedsfeer. Groen = Goede gezondheid / Oranje = Matige gezondheid.

De belangrijkste bomen binnen de 0,5m grondwaterverlagingsinvloedsfeer werden geïnventariseerd. Er werden in totaal 124 bomen geïnventariseerd. Deze inventaris werd opgemaakt in maart 2025. Voordat de bemaling opnieuw opgestart wordt in april 2026, dient de inventaris geüpdatet te worden. Ter aanvulling werd in januari 2026 het deel van het de Smet de Naeyerpark, binnen de 0,5m grondwaterverlagingsinvloedsfeer, mee geïnventariseerd.

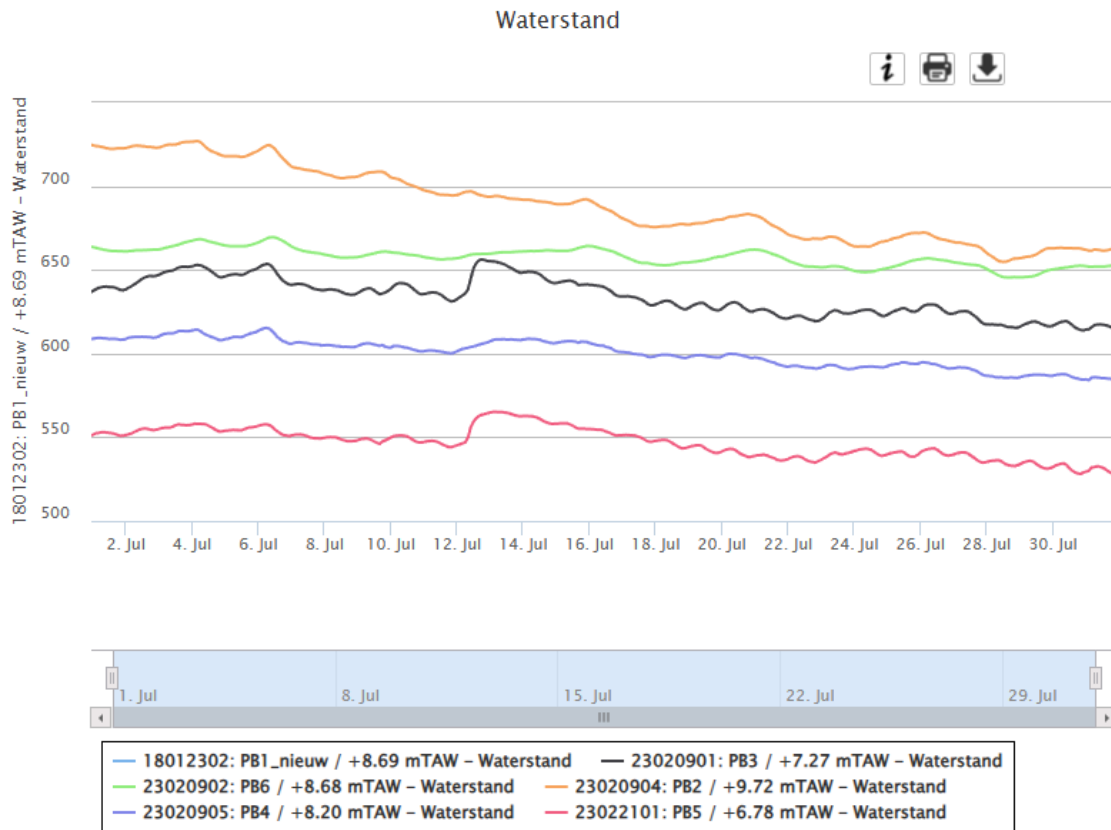
In Juli zet deze daling zich verder. Bij peilbuis 2 zien we een sterkere daling dan bij de andere peilbuizen. Deze peilbuis bevindt zich het dichtste bij de actieve bronbemaling. Hier is de invloed van de bemaling het grootst. Bij de resterende peilbuizen die zich verder van de werf bevinden, lijkt de daling eerder op een seizoensgebonden daling en heeft de bemaling een beperktere invloed.

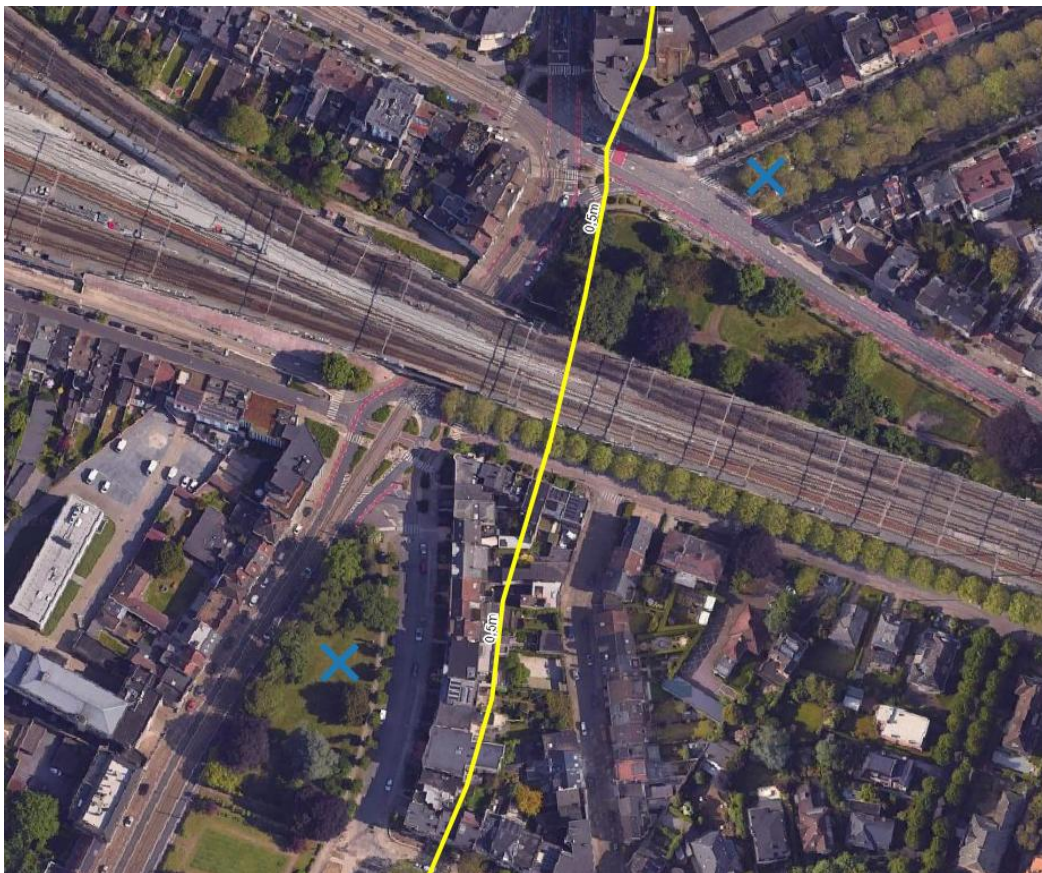
Figuur 11: Locatie extra peilbuizen aangeduid met een blauw kruis.

Aangezien de parklaan net buiten de 0,5m grondwaterinvloedsfeer ligt werd deze niet mee geïnventariseerd. De bomen in de parklaan zijn wel beschermd als monument. Daarom stellen we voor om hier een peilbuis te plaatsen en de grondwaterstand in de parklaan te monitoren gedurende de bemaling. Het De Smet de Naeyerpark is een beschermd stads- en dorpsgezicht samen met het miljoenkwartier. Een stukje van het park bevindt zich in de 0,5m grondwaterverlagingsinvloedsfeer. Dit is echter aan de zuidkant van het station waar er minder invloed van de bronbemaling te merken is. Als compenserende maatregel stellen we wel voor om ook hier een peilbuis te plaatsen om de invloed van de bemaling te kunnen monitoren en tijdig in te grijpen, wanneer nodig. Onderstaande kaart doet een voorstel, waar de peilbuizen geplaatst kunnen worden.

Verder wordt er ook een TreeTag voorzien in zowel de parklaan als het De Smet de Naeyerpark. Dit om zowel de droogtestress te monitoren als de eventuele beregening te monitoren. Indien uit de peilbuisdata en TreeTag data blijkt dat er een begieting nodig is, wordt deze geplaatst. Voor deze locaties kunnen we werken met waterzakken. De platanen in de parklaan worden voorzien van 4 zakken van 75l per boom en worden aangevuld naargelang de TreeTag data. De zakken worden niet tegen de stam geplaatst maar aan een paaltje binnen het plantvak, waardoor de zakken de stam niet raken.

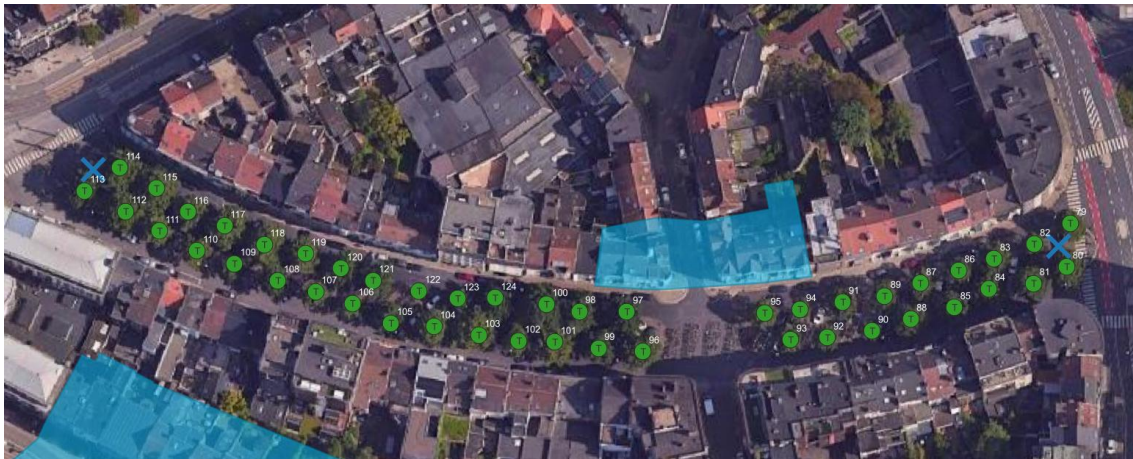
Figuur 12: Locatie extra peilbuizen Koning Astridlaan. Locatie van de peilbuizen aangeduid met een blauw kruis.

In de koningin Astridlaan staan ook allemaal lindes. Deze bomen hebben wel allemaal al een respectabele leeftijd en staan in een slechte standplaats, wat de bomen kwetsbaarder maakt voor de invloed van de bronbemaling. Omwille van deze redenen werden deze bomen wel meegenomen in de inventarisatie. Als compenserende maatregel voor deze bomen stellen we voor een peilbuis te plaatsen in het begin en einde van de straat om de grondwaterverlaging te kunnen monitoren. Tijdens het groeiseizoen kunnen de bomen bewaterd worden met waterzakken. Het werken met sprinklers is quasi onmogelijk op deze locatie. De bomen dienen voorzien te worden van 4 waterzakken van 75l. De regel van 50l per m<sup>2</sup> kroonprojectie wordt hier niet gevolgd, wegens de complexe standplaats van de bomen. Er kan geen berekening plaatsvinden doormiddel van sprinklers, het overgrote deel van de kroonprojectie van de bomen is verhard en wordt gebruikt als parkeerplaats en fietsenstalling. Een voordeel hier is het feit dat het om lindes gaat, deze staat als boomsoort gekend voor zijn regeneratief vermogen en als robuuste boom die wel tegen een stootje kan. Ook hier wordt een TreeTag geplaatst om de berekening en droogtestress te monitoren. De zakken worden gevuld naargelang de data uit de TreeTag. Het vullen van de waterzakken wordt best gedaan met een tractor met grote kar van +-30kuub. Hiermee kunnen de zakken van zowel de Koningin Astridlaan als de zakken bij de platanen op het Maria Hendrikaplein gevuld worden.

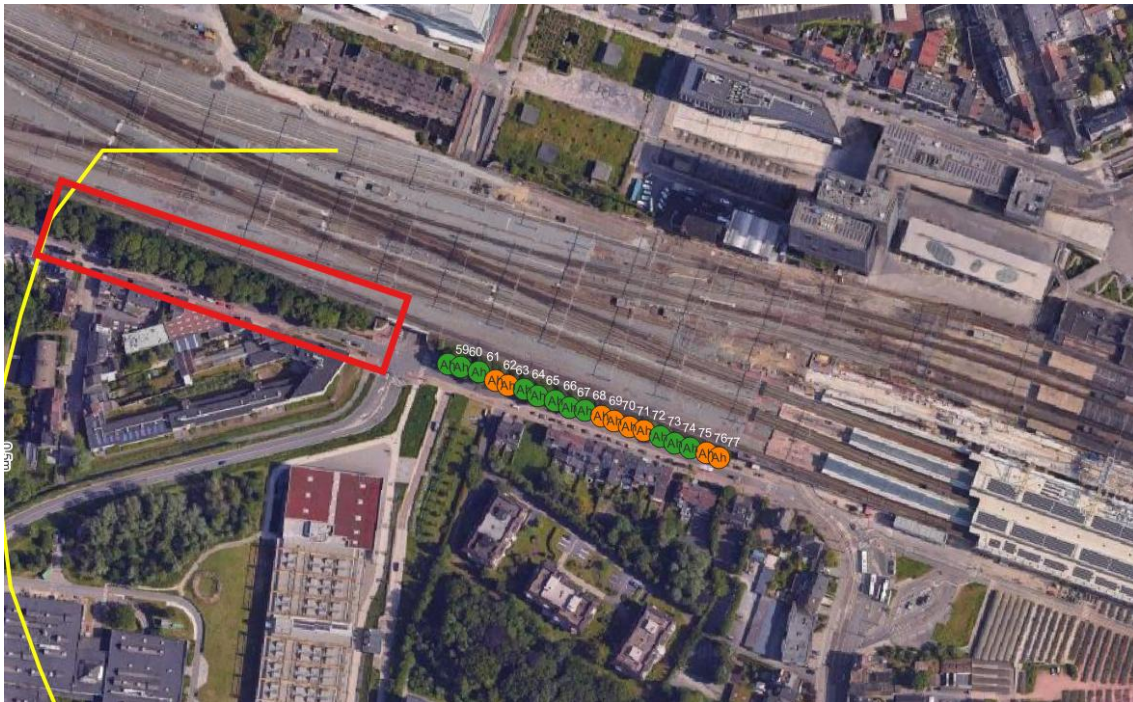
Figuur 13: Nog te inventariseren zone aangeduid met een rode kader. Ook deze zone dient mee beregend te worden.

Langsheen de achterkant van het station loopt de Sint-Denijslaan. In deze straat staan meerdere monumentale paardenkastanjes. Ook deze werden meegenomen in de inventaris en worden aangeraden om te beregenen gedurende het groeiseizoen. Op deze locatie lijkt het wel haalbaar om te werken met sprinklers. Onderstaande kaart toont over welke zone het gaat. Nog niet allemaal de paardenkastanjes binnen de 50cm grondwaterverlagingsinvloedssfeer werden geïnventariseerd. De inventaris dient sowieso een update te krijgen, dus dan kan kunnen de resterende paardenkastanjes mee geïnventariseerd worden. Deze bomen kunnen wel beregend worden met een sprinklerssysteem en hier kan de regel van 50l per m<sup>2</sup> kroonprojectie wel aangehouden worden.

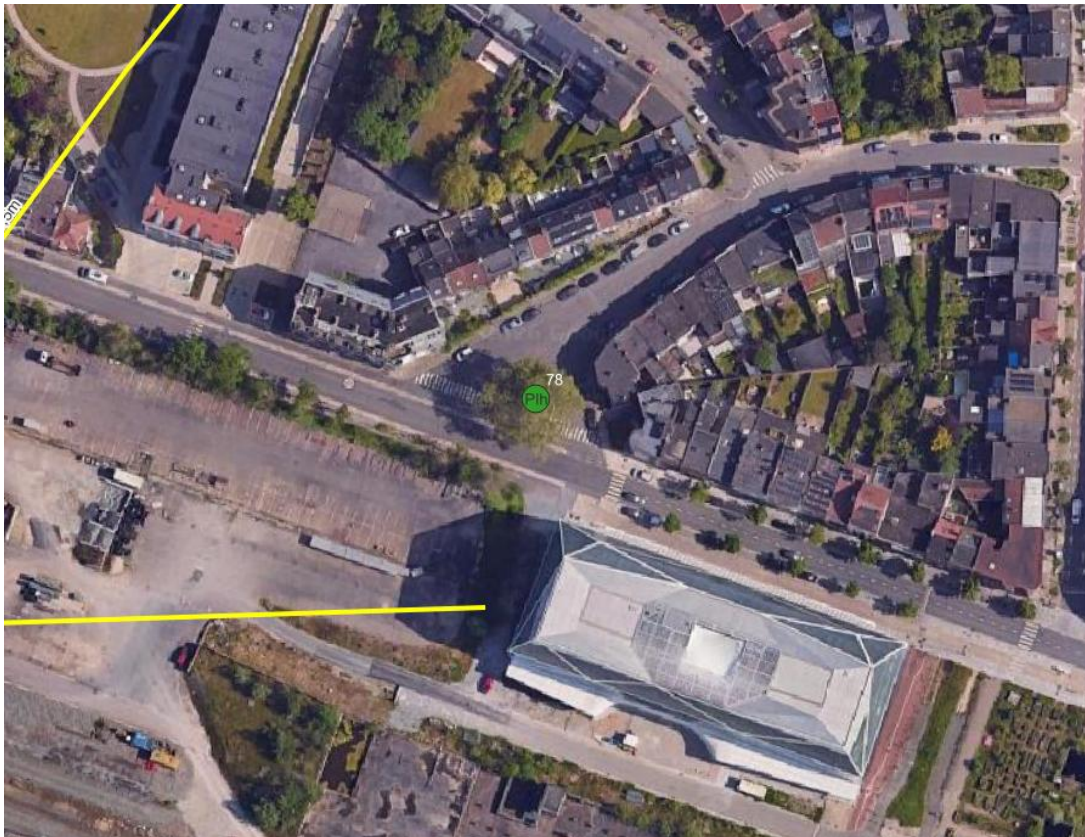
Deze monumentale plataan valt ook binnen de 0,5m grondwaterverlagingsinvloedssfeer en dient ook beregend te worden tijdens het groeiseizoen. De berekening hier wordt ook best met waterzakken gedaan gezien de locatie. Er kunnen 2 grote zakken van 430 liter in het plantvak tussen de beplanting geplaatst worden. Ook deze boom wordt voorzien van een TreeTag en 2 bodemvochtsensoren. De berekening wordt aangestuurd op basis van de data van de TreeTag en bodemvochtsensoren.
