## Sloopopvolgingsplan uitgebreide procedure gebouwen

Meulestedekaai 81  
9000 Gent

Ik ondergetekende, Sander Deschuymere, verklaar dat de in dit sloopopvolgingsplan (met referentie SOP/2025/518) opgenomen informatie volledig en correct is.

**Dossiernummer B<sup>2</sup>ASC:** SOP/2025/518

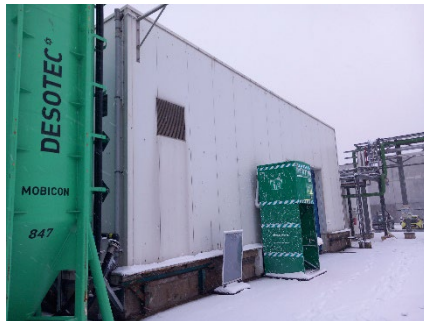
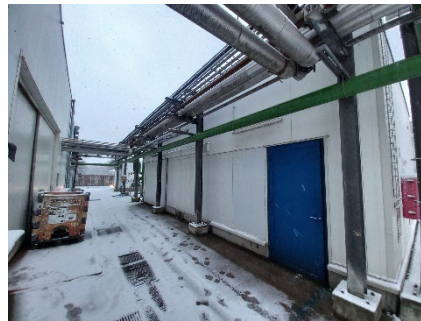
| Locatie | Motivatie | Opmerkingen | Extrapolatie * | Aanbevelingen |
|---|---|---|---|---|
| Plat dak gebouw A & B | Toegang tot het dak was hoger dan 3,5 m | Plat dak met hoogte +/- 4.5 m. | Ja | Bijkomend onderzoek aangewezen voor start der werken |

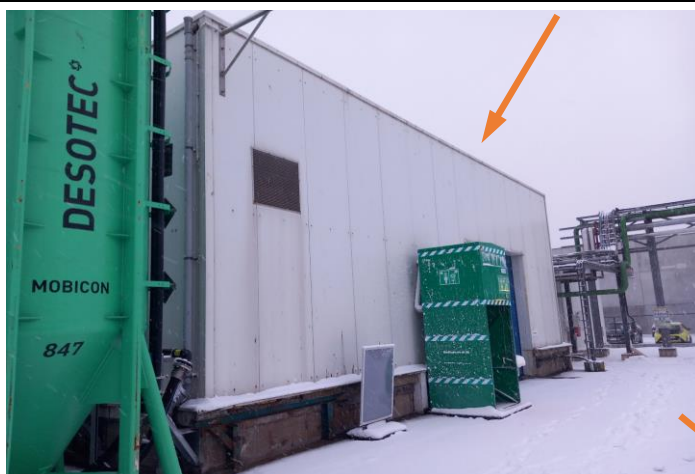
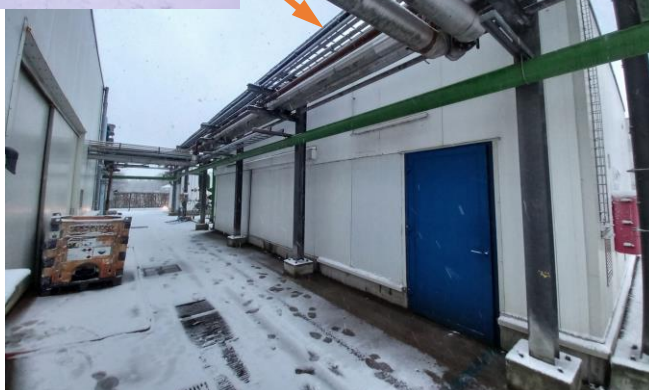
### Beschrijvende Fiche - AS\_001

| Toepassing | Dakbedekking - Roofing | Vermoedelijke hoeveelheid | +/- 350,00 m <sup>2</sup> |
| Locatie / Gebouw | Gebouw A & B | Lokaal (type) | / |

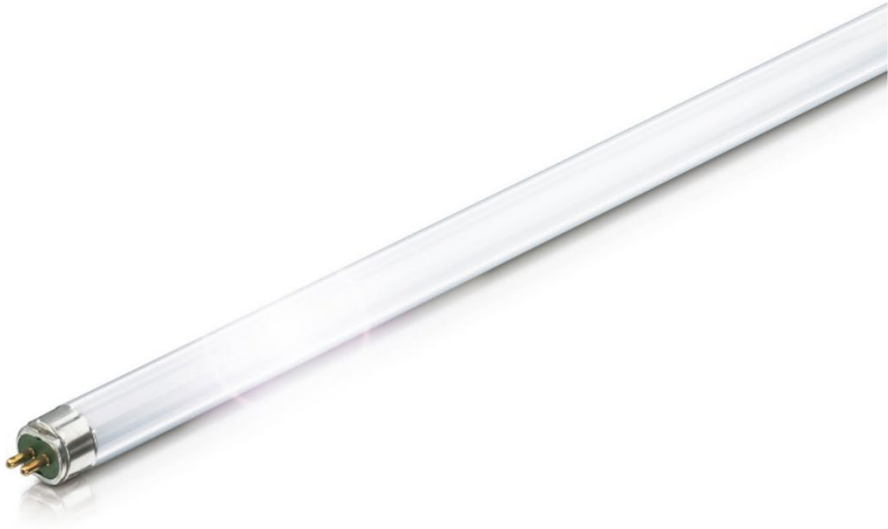
| <b>Benaming</b> | <b>AEEA: TL lamp</b> | <b>EURAL code</b> | <b>20 01 21*</b> |

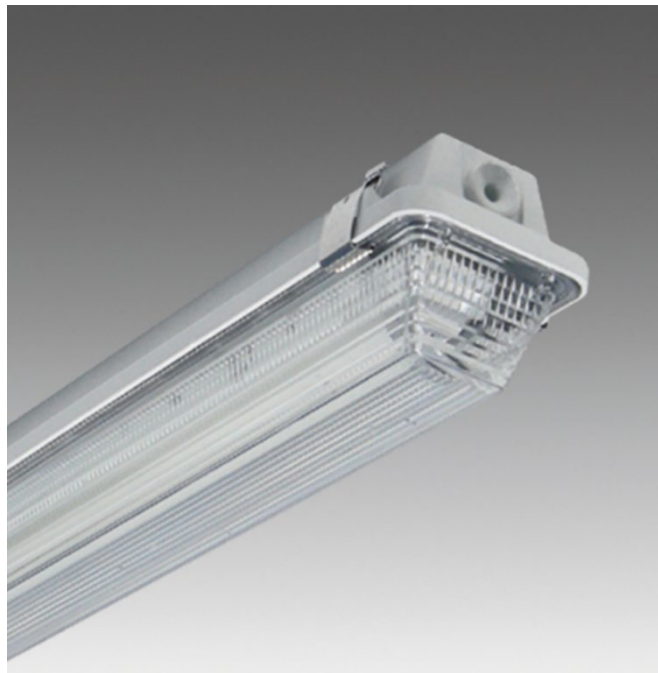
| Benaming | AEEA: TL armatuur | EURAL code | 16 02 13* |

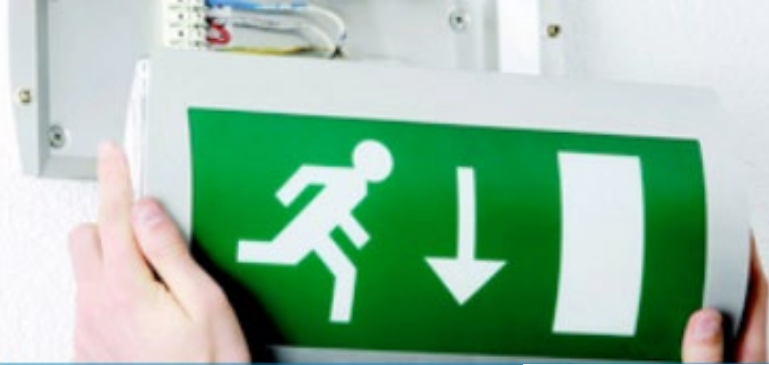
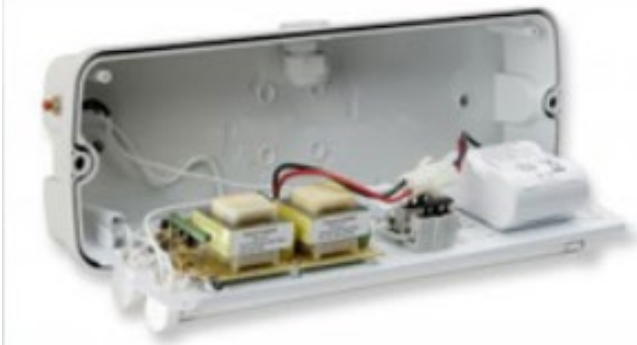
| <b>Benaming</b> | <b>AEEA: noodverlichting</b> | <b>EURAL code</b> | <b>16 02 13*</b> |

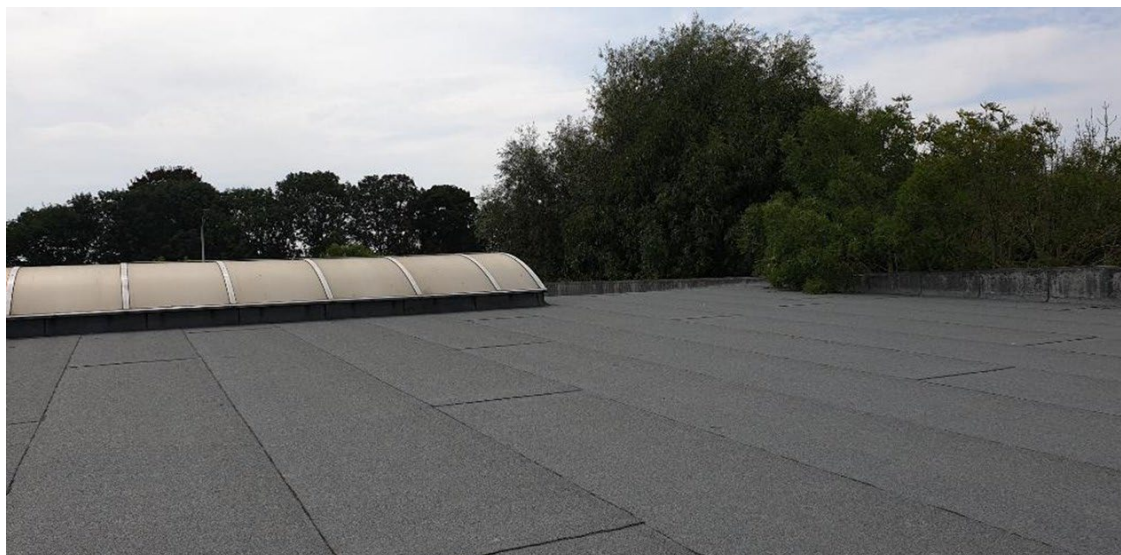
| Benaming | Roofing - teerhoudendheid niet gekend | EURAL code | 17 03 01(*) |
| Locatie | Dakbedekking gebouw(en):<br>A, B | Vermoedelijke hoeveelheid | Zie bijlage 2b |

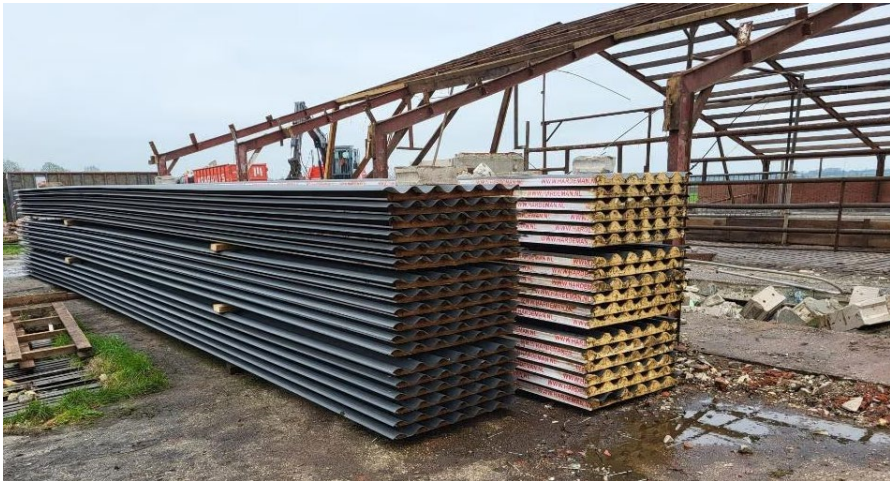
| <b>Benaming</b> | <b>Metaalafval verontreinigd met gevaarlijke afvalstoffen: sandwichpanelen</b> | <b>EURAL code</b> | <b>17 04 09*</b> |

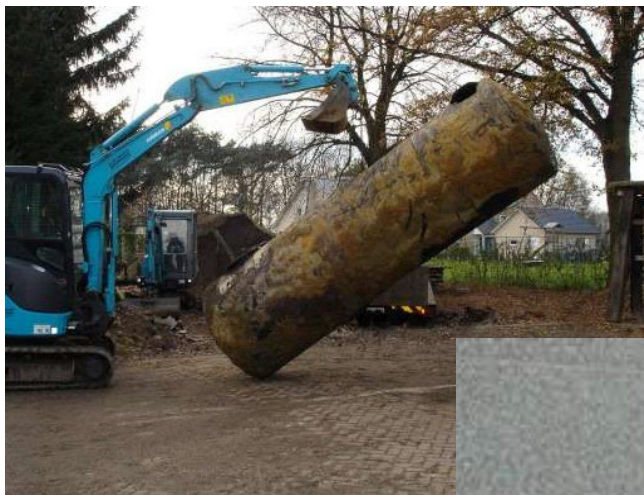
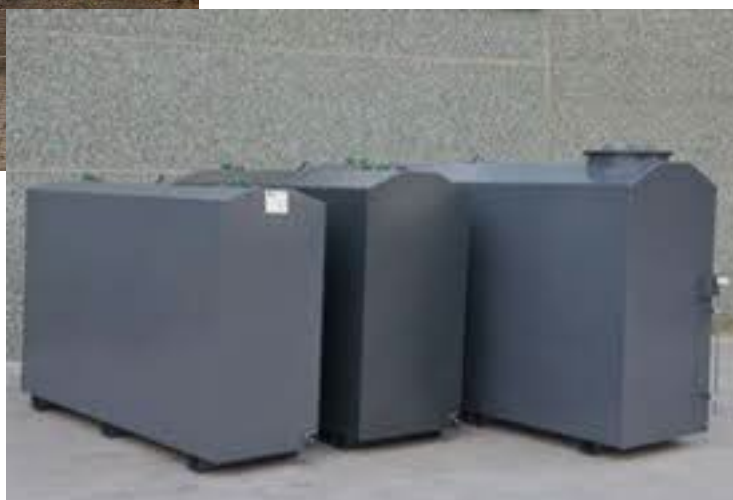
| Benaming | Brandstoftank(s) in metaal | EURAL code | 17 04 09* |
