DESTRUCTIEVE ASBESTINVENTARIS IN KADER VAN SLOOPOPVOLGINGSPLAN

HAVENKRAAN A2 JOHN KENNEDYLAAN 51 9042 GENT

19/12/2025
42626.R.01

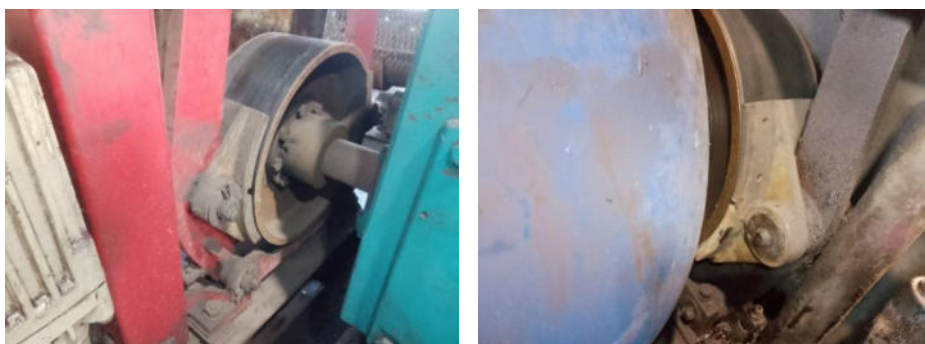
- Remschoenen van een machine

Remschoenen van machines kunnen mogelijk asbesthoudend zijn. Hiervoor dient contact opgenomen te worden met de firma van het onderhoud van de machines.. Tijdens de sloop kunnen deze best apart gehouden worden bij twijfel.

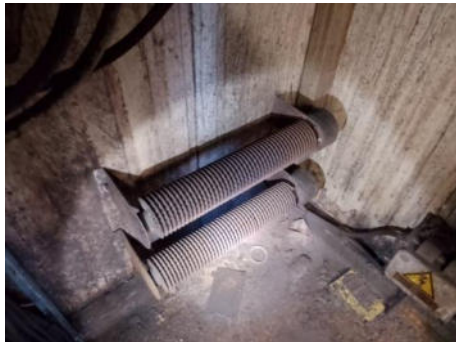
- Verwarmingstoestellen

Sommige oudere verwarmingstoestellen/convectors kunnen asbesthoudende koorden bevatten tussen de aansluitstukken. Deze werden visueel niet vastgesteld tijdens de inspectie omwille van de aanwezige vervuiling. Deze toestellen kunnen best in één geheel afgevoerd worden voor de sloop van de kraan begint.

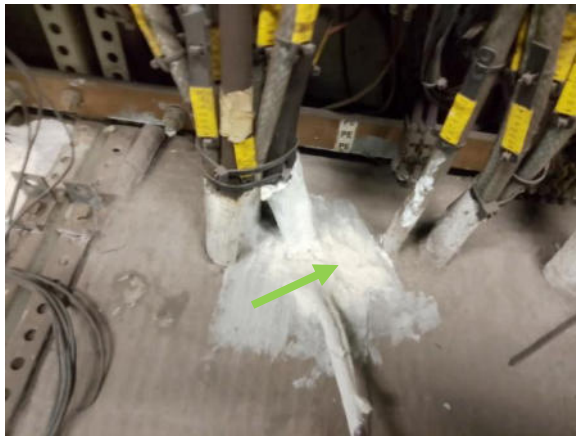
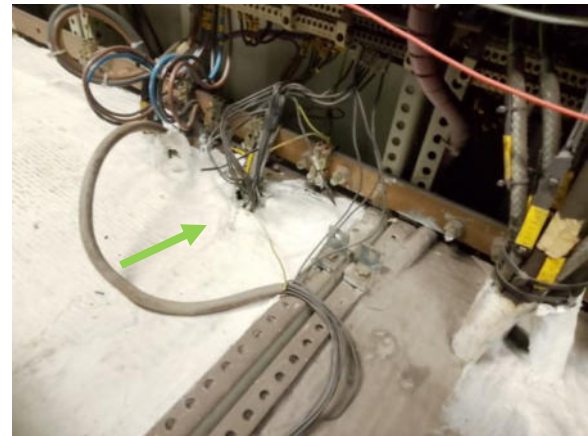
Fiche 1

Type toepassing	Isolatie: leidingen geïsoleerd met thermisch geïsoleerde pasta
Locatie	kraan, hs-lokaal
Vermoedelijke hoeveelheid	2 m ²
Bevestigingswijze	Versmeerd
Beoordeling van de toestand	(Relatief) goede staat
Opmerking	Soort brandwerende pasta rond elektrische kabels

Aanwezigheid of afwezigheid asbest	Geen asbest aangetroffen in monster
Monsternummer(s)	S 1
Monsternamestrategie	1 monster(s)
Type asbest	-
(Semi-)Hechtgebonden/losgebonden	-
Blootstellingsrisico	-
Voorgestelde verwijderingswijze	-
3-delige code	-

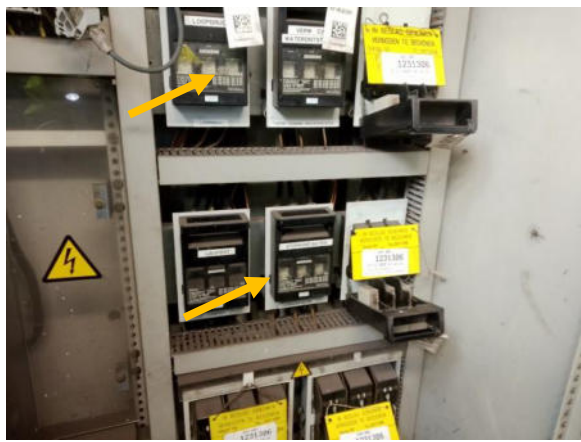
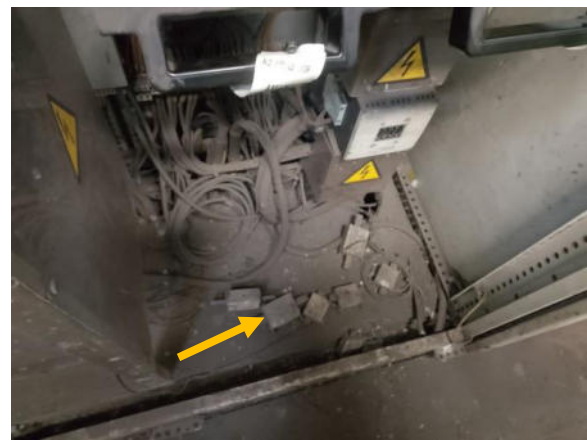
Fiche 2

Type toepassing	Technieken: meszekeringen
Locatie	kraan, zekeringkasten
Vermoedelijke hoeveelheid	50 stuk(s)
Bevestigingswijze	Geklemd en losliggend
Beoordeling van de toestand	(Relatief) goede staat
Opmerking	Algemeen aanwezig, elke meszekering afvoeren als asbesthoudend afval voor de start van de sloop.
