SLOOPOPVOLGINGSPLAN VEREENVOUDIGDE PROCEDURE GEBOUWEN
Projectnaam/Referentienummer: TRA-POFW-260541
Samenvattende 3-delige code voor asbest: n.v.t.

Afbraak van beton C30/37, dikte 25cm, afwerking gepolierd VH m³ 283,500
 Voorzien van dubbel wapeningsnet 10/10/150/150, betonfolie m³ 283,500.

De betonplaat wordt verwijderd, er zal een nieuwbouw op deze locatie komen.

A: betonplaat

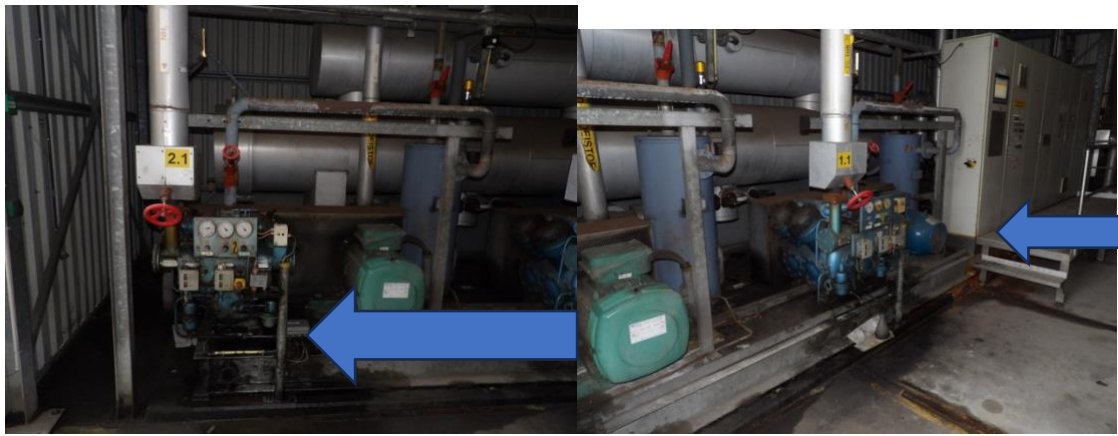
1

Kenmerken	
Type toepassing	<i>Compressor</i>
EURAL code	16 02 11
Locatie	<i>Op betonplaat.</i>
Hoeveelheid	<i>2 – 1,5 ton</i>
Bevestigingswijze	<i>Geschroefd</i>
Beoordeling van de toestand	<i>verouderd</i>
Opmerkingen	
Advies m.b.t. verwijdering	<i>Netjes werken, zorgen dat er geen residu van olie of andere stoffen op de betonplaat terecht komt. Olie verwijderen voor afbraak.</i>
Conclusie	
Aanwezig- of afwezigheid van gevaarlijke materialen	<i>NVT</i>
Wijze van vaststelling	<input type="checkbox"/> Vastgesteld a.d.h.v. een analyse <input checked="" type="checkbox"/> Geschat o.b.v. kennis van het materiaal
Monsternummers	<i>NVT</i>
Monsternamestrategie	<i>NVT</i>

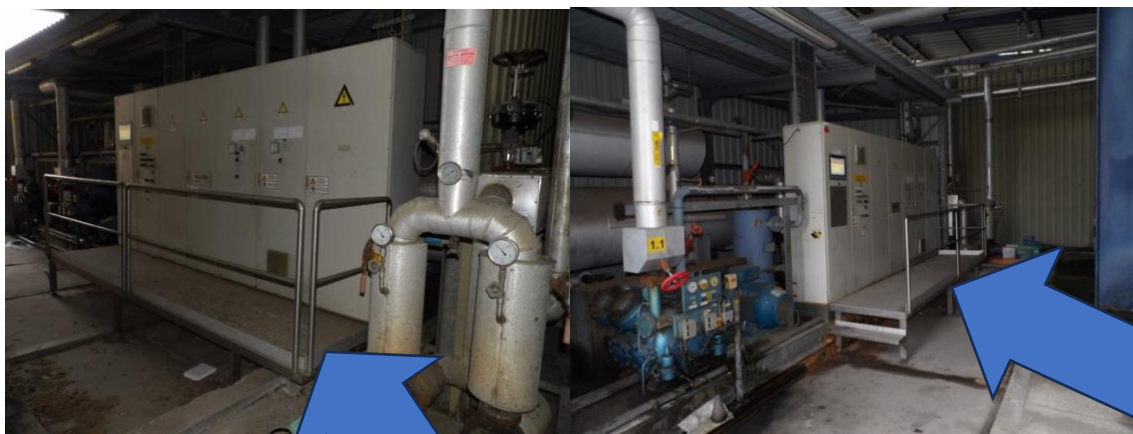
2

Type toepassing	<i>Elektriciteitscabine</i>
EURAL code	16 02 11
Locatie	<i>Op betonplaat.</i>
Hoeveelheid	<i>1 – 6 ton</i>
Bevestigingswijze	<i>Geschoefd</i>
Beoordeling van de toestand	<i>verouderd</i>
Opmerkingen	
Advies m.b.t. verwijdering	<i>Nodige afkoppelingen voorzien en voorzichtigheid geboden.</i>

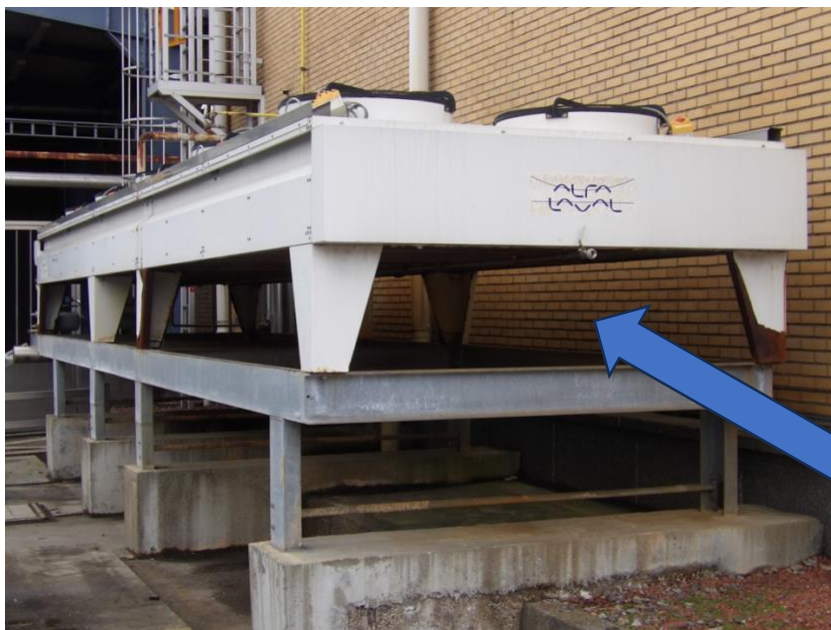
Type toepassing	<i>Koelgenerator</i>
EURAL code	16 02 11
Locatie	<i>Op betonplaat.</i>
Hoeveelheid	<i>1- 3 ton</i>
Bevestigingswijze	<i>Geschroefd</i>
Beoordeling van de toestand	<i>verouderd</i>
Opmerkingen	
Advies m.b.t. verwijdering	<i>Netjes werken, zorgen dat er geen residu van olie of andere stoffen op de betonplaat terecht komt. Olie verwijderen voor afbraak.</i>

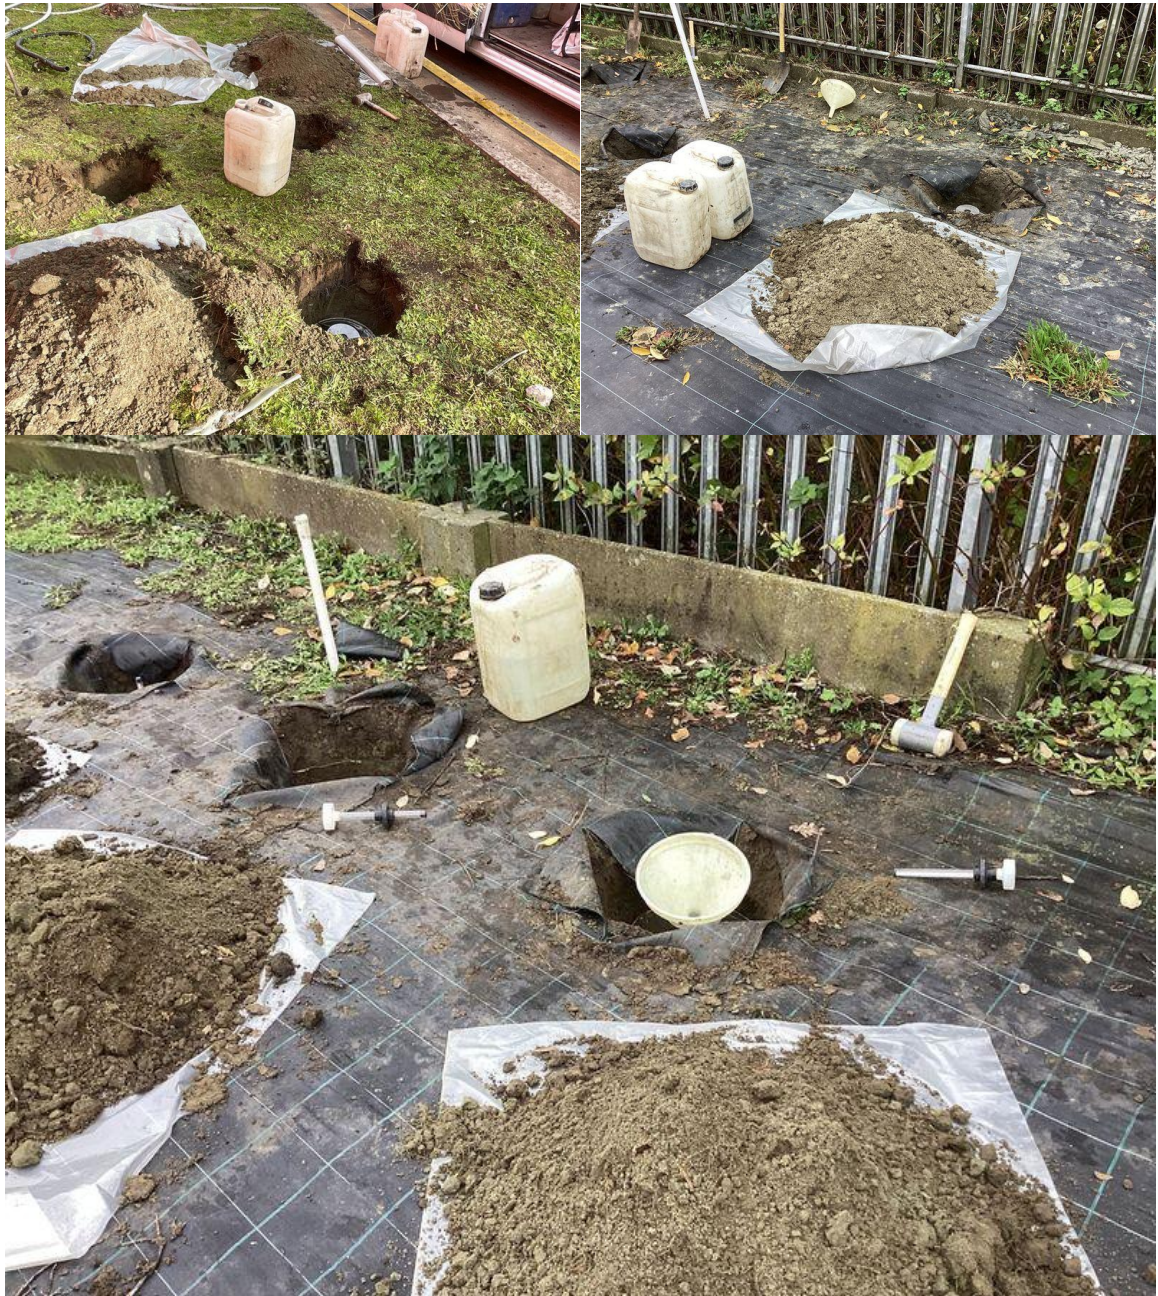
Figuur 2: Uitvoering IP1 (links), IP2 (rechts) en IP3 (onder).

Deze bodem is ter hoogte van de drie zones goed infiltreerbaar op de beproefde dieptes en maakt het terrein geschikt voor het toepassen van infiltratievoorzieningen.
