## SOP (Sloopopvolgingsplan)

Burn Yard Phoenix,  
John Kennedylaan 51,  
9042 Gent

Projectnummer : 125819771

Datum : 27-3-2025

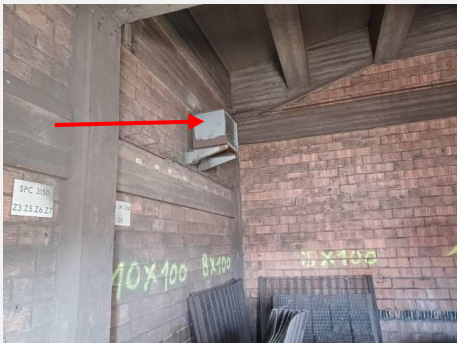
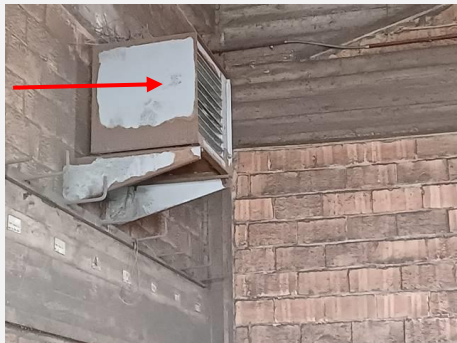
| De toepassing betreft warmteblazer in de restant van de hellingsstructuur zone 1.2 Burn Yard Phoenix. Deze toestellen worden als asbestverdacht beschouwd omdat ze asbesthoudende onderdelen kunnen bevatten. | | | |

| <p><b>Aanbevolen techniek :</b> eenv. handeling</p> <p>Aanbevolen techniek : eenvoudige handeling met bijkomende maatregelen</p> <p>De bron betreft dichtingen tussen de flenzen en aan technische installaties. Deze kunnen zowel asbesthoudend als niet asbesthoudend zijn.</p> <p>Algemene opmerking : pakkingen waarvan de samenstelling niet is gekend worden als ASBESTVERDACHT beschouwd.</p> <p>Asbesthoudende pakkingen worden gefixeerd/geïmpregneerd en zonder te scheuren weggenomen.</p> <p>Behandeling door erkend saneerder en volgens de richtlijnen uit de Codex Welzijn op het werk, boek 6, titel 3 Asbest</p> <p>3-delige code : 3-2-2</p> | | | |

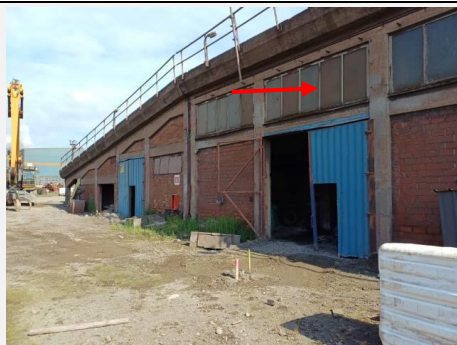
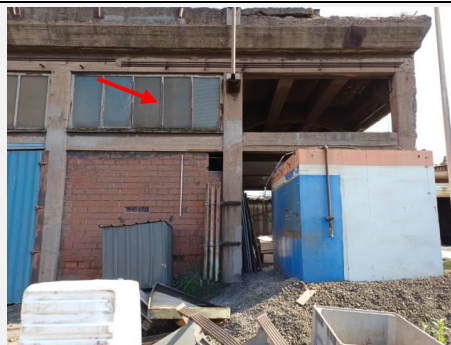
Foto('s) bron: 36, afdichting (kit)

De toepassing betreft mastiek tussen schrijnwerk en glas in de gevels van de restant van de hellingsstructuur van Brun Yard Phoenix (zone 1.2).
