ERFGOEDNOTA

29 03 2024

Verbouwing (+ uitbreiding) en samenvoeging (gelijkvloers) van de panden gelegen aan het Gemeenteplein 12 en 13 te 9051 Sint-Denijs-Westrem tot 2 autonome woonentiteiten (verdiepingen) en 1 autonome tandartsenpraktijk (gelijkvloers)

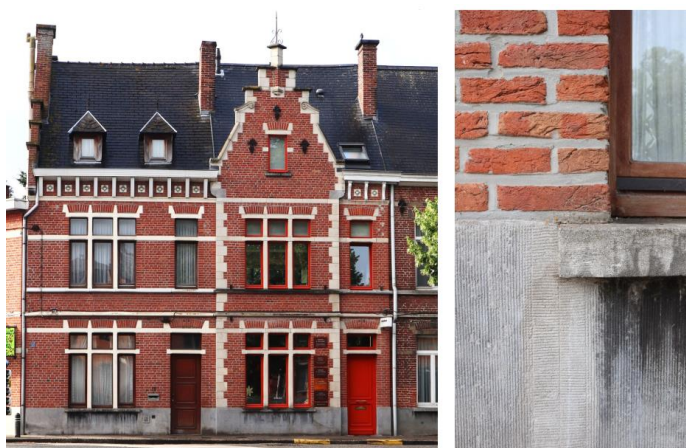
De gevelelementen (baksteen, overschilderde natuursteenelementen, natuursteen dorpels en plinten) zijn in goede staat en zullen onveranderd behouden blijven. Gevelreiniging wordt niet voorzien.

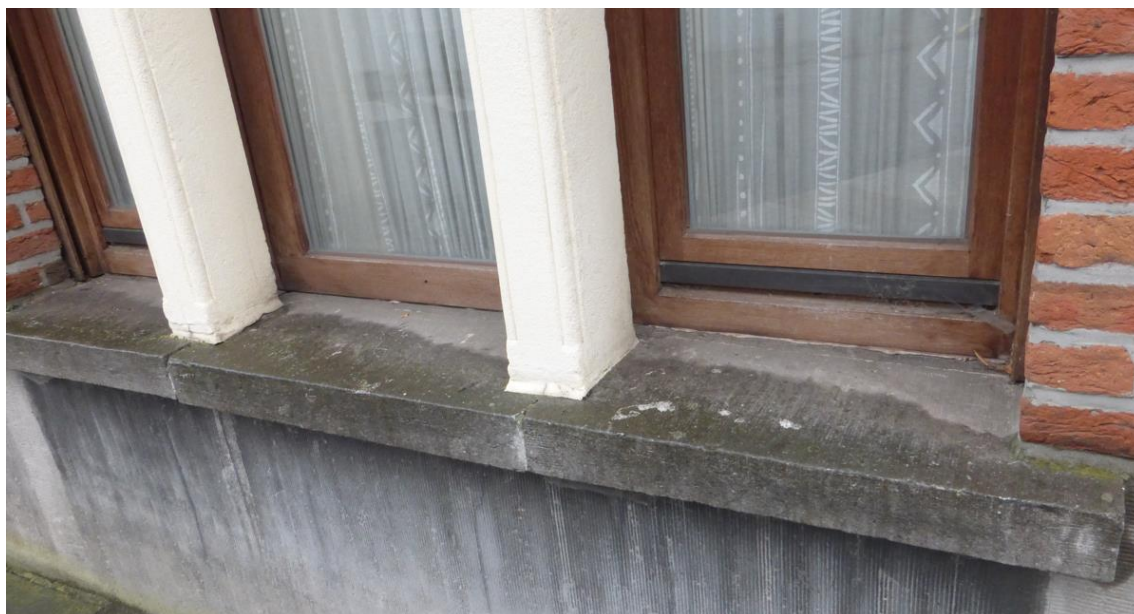
bestaand schrijnwerk nr 13

Het huidige houten buitenschrijnwerk is in slechte staat en is niet origineel. Het wordt vervangen door uitgewerkt geprofileerd houten schrijnwerk achter slag, naar hetzelfde model als het recent vergunde buitenschrijnwerk in nr 12.

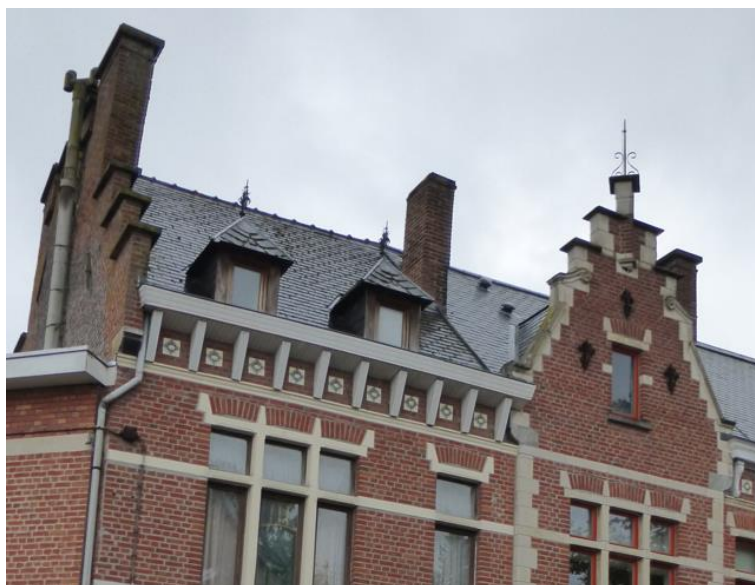
bestaand dakvlak met dakkapellen nr 13 (links)

Het natuurleien dakvlak met dakkapellen wordt gerestaureerd in oorspronkelijke staat waar nodig met nieuwe natuurleien. De trapgevel en bovendakse schouwen zijn in goede staat en worden behouden. Er worden geen nieuwe schouwen of andere dakdoorvoeren voorzien, deze zullen zich bevinden in het achterste dakvlak (tuinzijde).

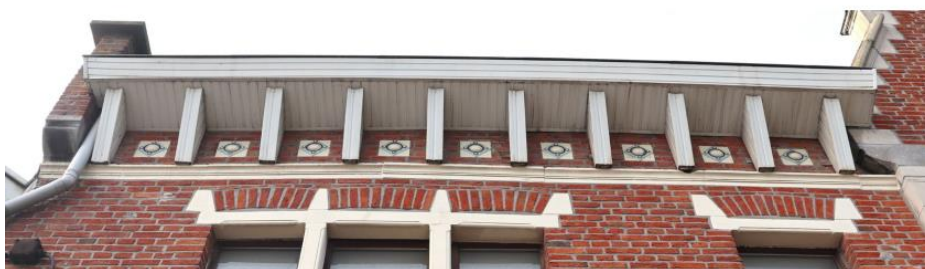
- De houten korbelen en kroonlijst zijn bedekt met panelen in kunststof.

De korbelen en kroonlijst zullen ontdaan worden van de kunststof bekleding en gerestaureerd worden naar het originele model in geschilderd hout, zoals gebeurde bij de recente restauratie van nr 12.

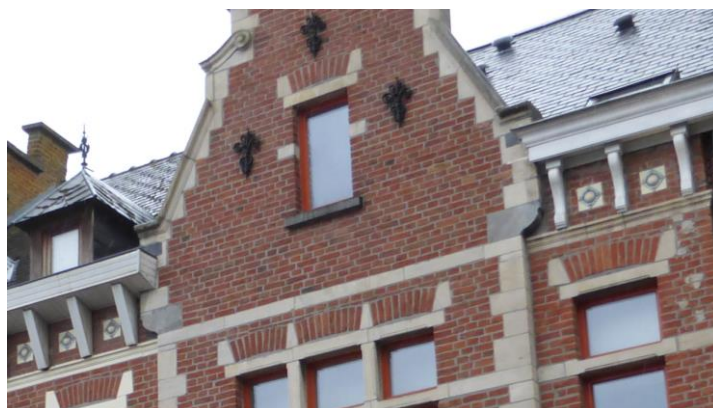
gerestaureerde kroonlijst nr 12 (rechts)

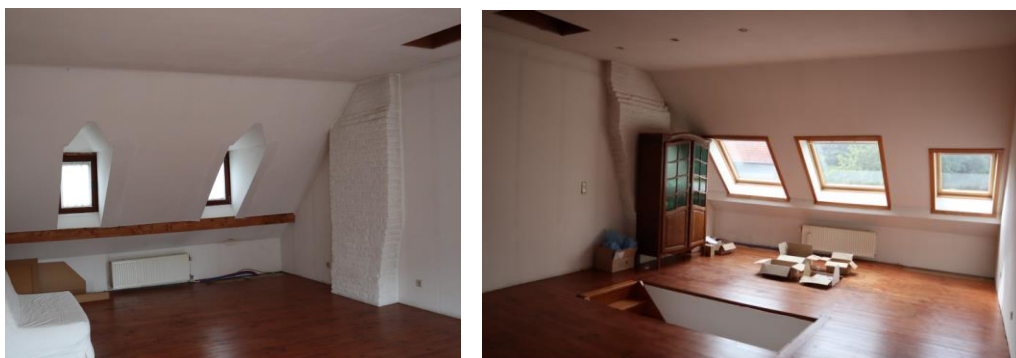
CHE-rapport p 38

4/ Schouwen zolder : te integreren in de slaapkamer/badkamer van de woning.

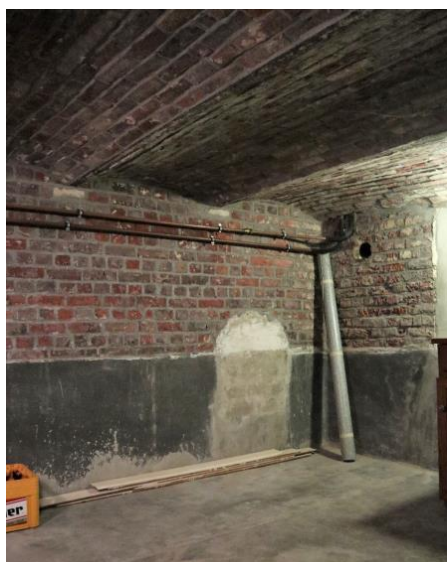
CHE-rapport p 39

- De kelder is nog in zijn originele toestand met bakstenen troggewelven, een gecementeerde vloer met plint en een eenvoudige houten steektrap.

De originele troggewelven in de grootste kelderruimte worden behouden. De keldertrap zal vervangen worden door een nieuwe trap met aangepast trapgat. In deze ruimte zal berging en technieken voorzien worden.
