23.16.A
Charles Degeyter

OMV
bestaande toestand
achtergevel

locatie
Fluweelstraat 35, 9000 Gent

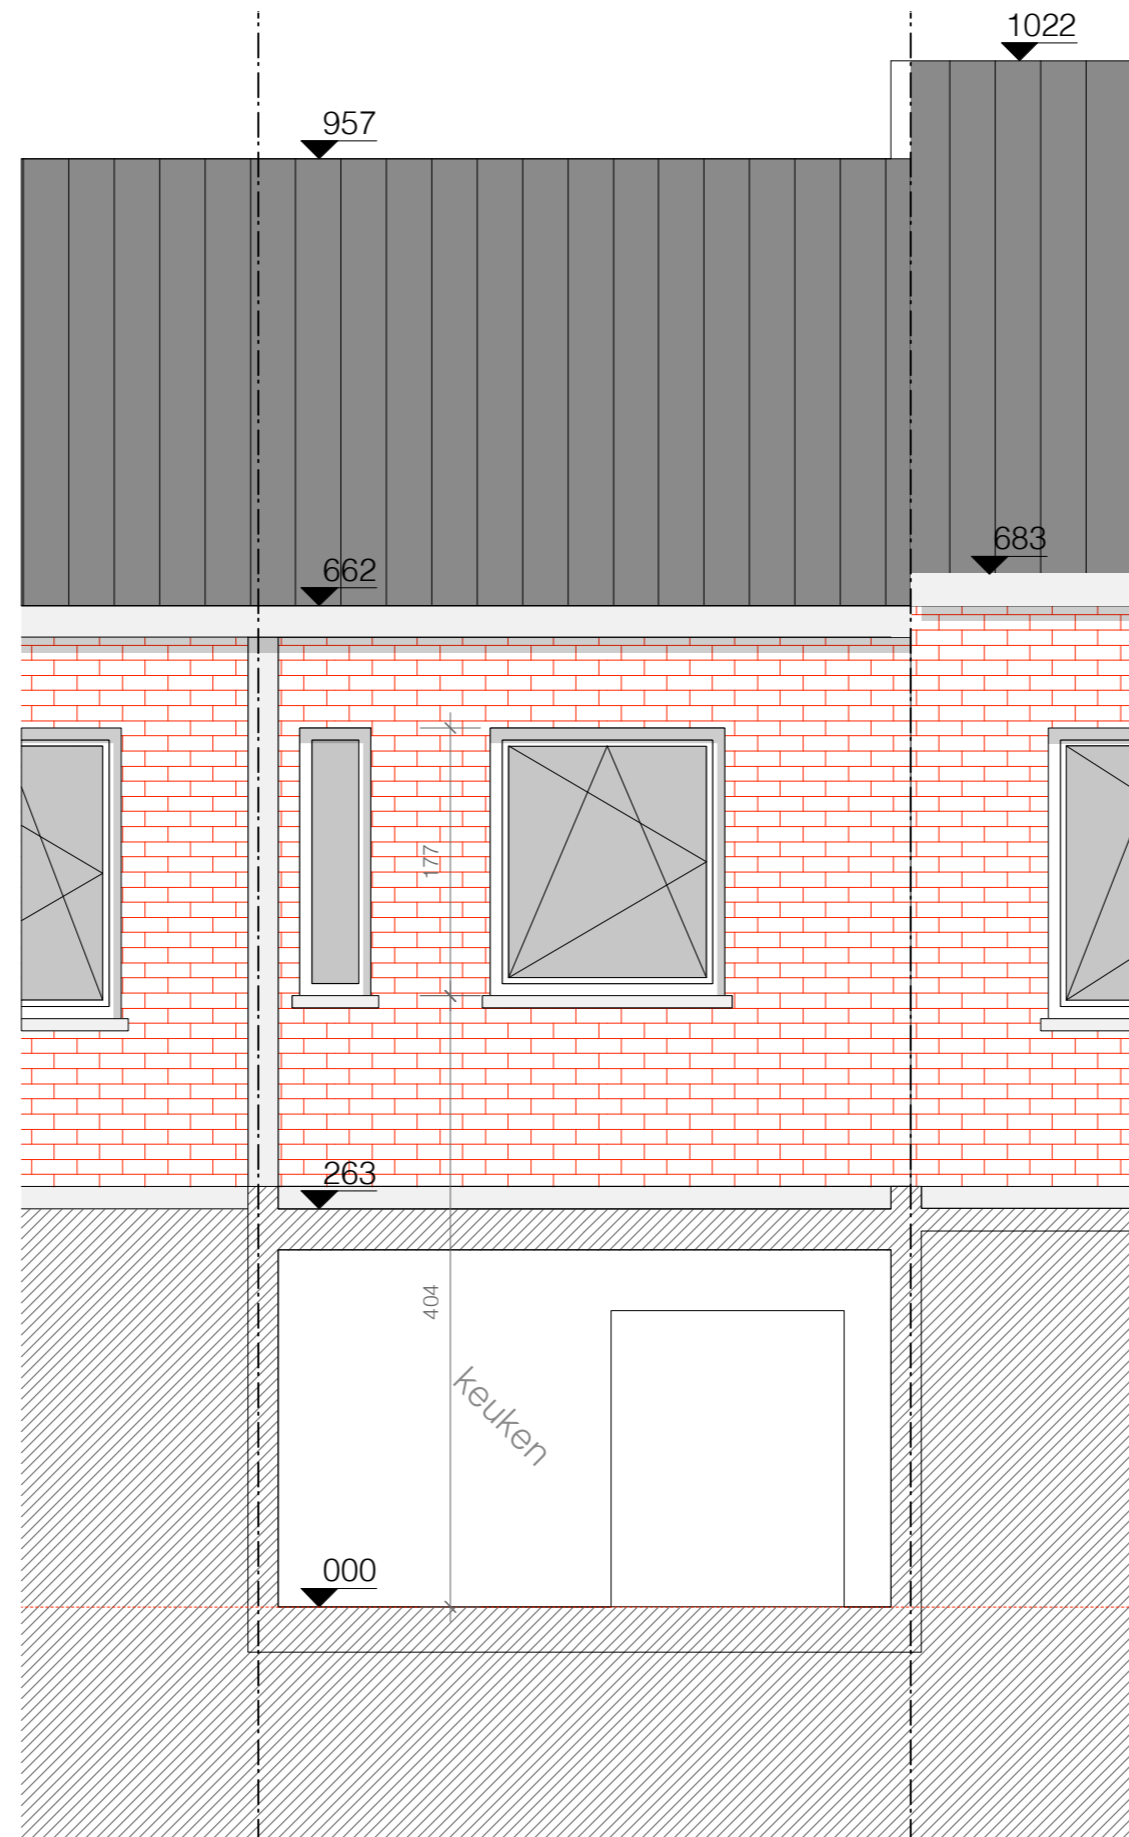
23.16.A

- MATERIALEN bestaande toestand
- ACHTERGEVEL
- 1. GEVELAFWERKING parementstenen
 - 2. DAKBEDEKING zwarte dakpannen
 - 3. BUITENSCHRIJNWERK houten raamkaders
 - 4. DORPELS arduin
 - 5. KROONLIJST zinken dakgoot
