23.09.A
Olmo - Katrien

OMV
bestaande toestand
voorgevel

Patijntjestraat 131, Gent

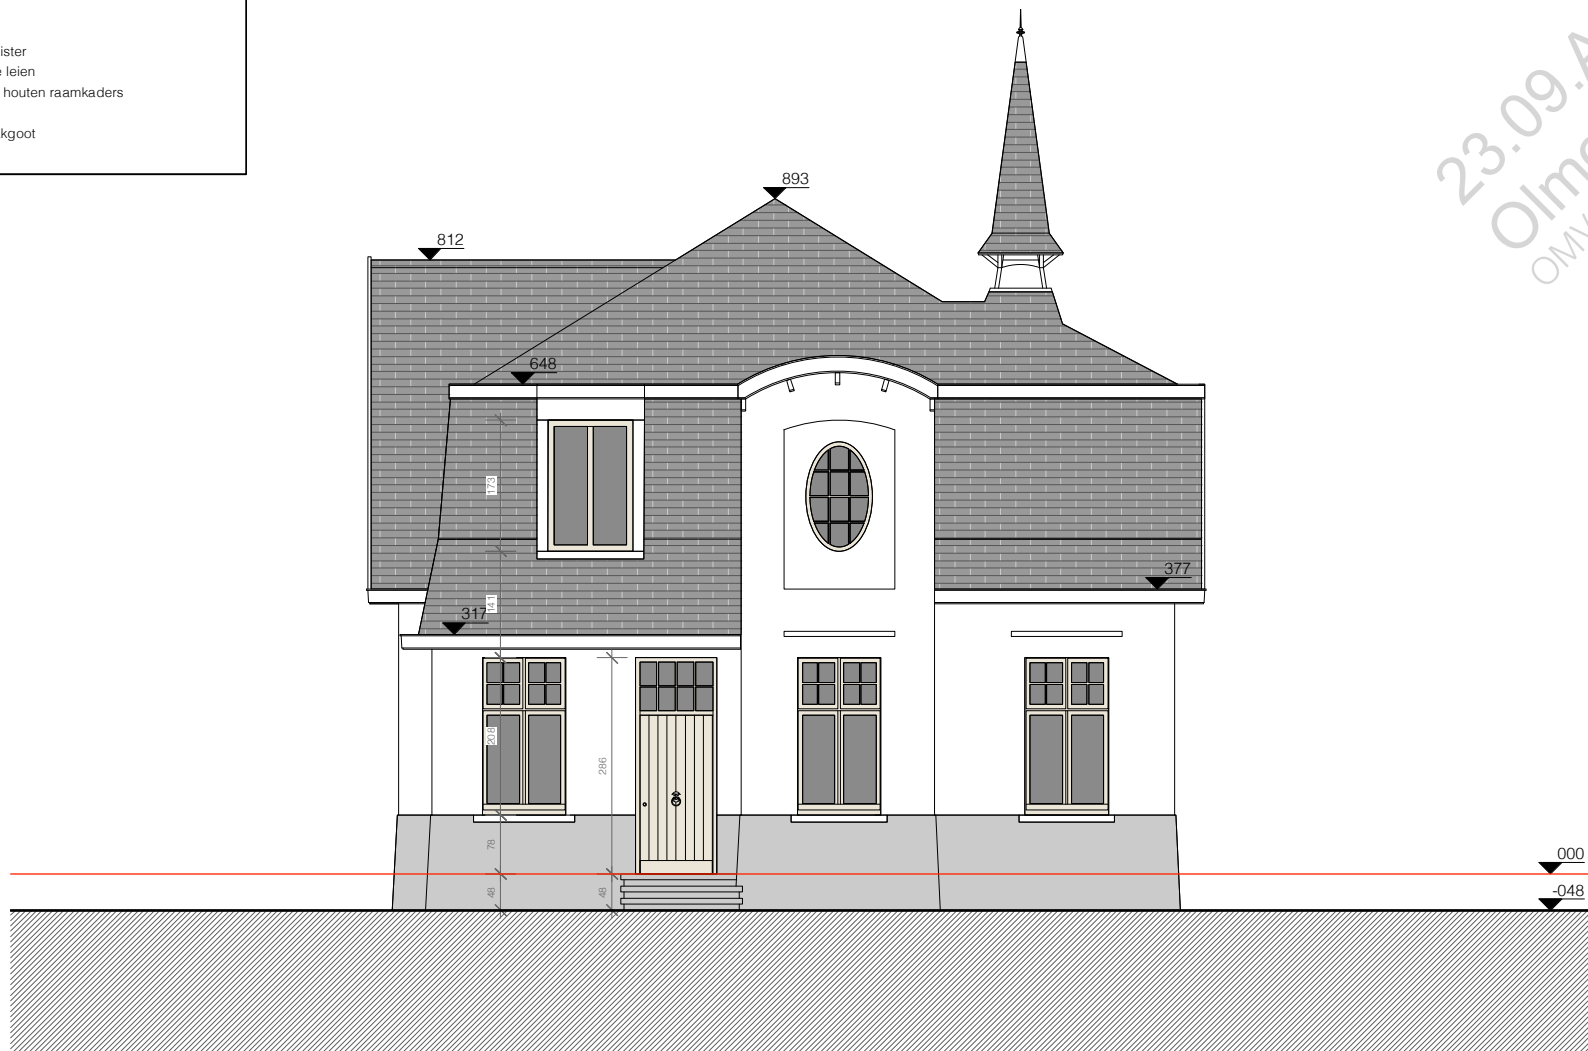
VOORGEVEL

MATERIALEN bestaande toestand

1. GEVELAFWERKING pleister
2. DAKBEDEKING zwarte leien
3. BUITENSCHRIJNWERK houten raamkaders
4. DORPELS arduin
5. KROONLIJST houten dakgoot
6. PLINT arduin
