loods - vergunde toestand

Merendreesesteenweg 51
renovatie loodsen

omschrijving achtergevel vergunde toestand
bestandsnaam BA_loods_G_V_02_achtergevel VT.pdf

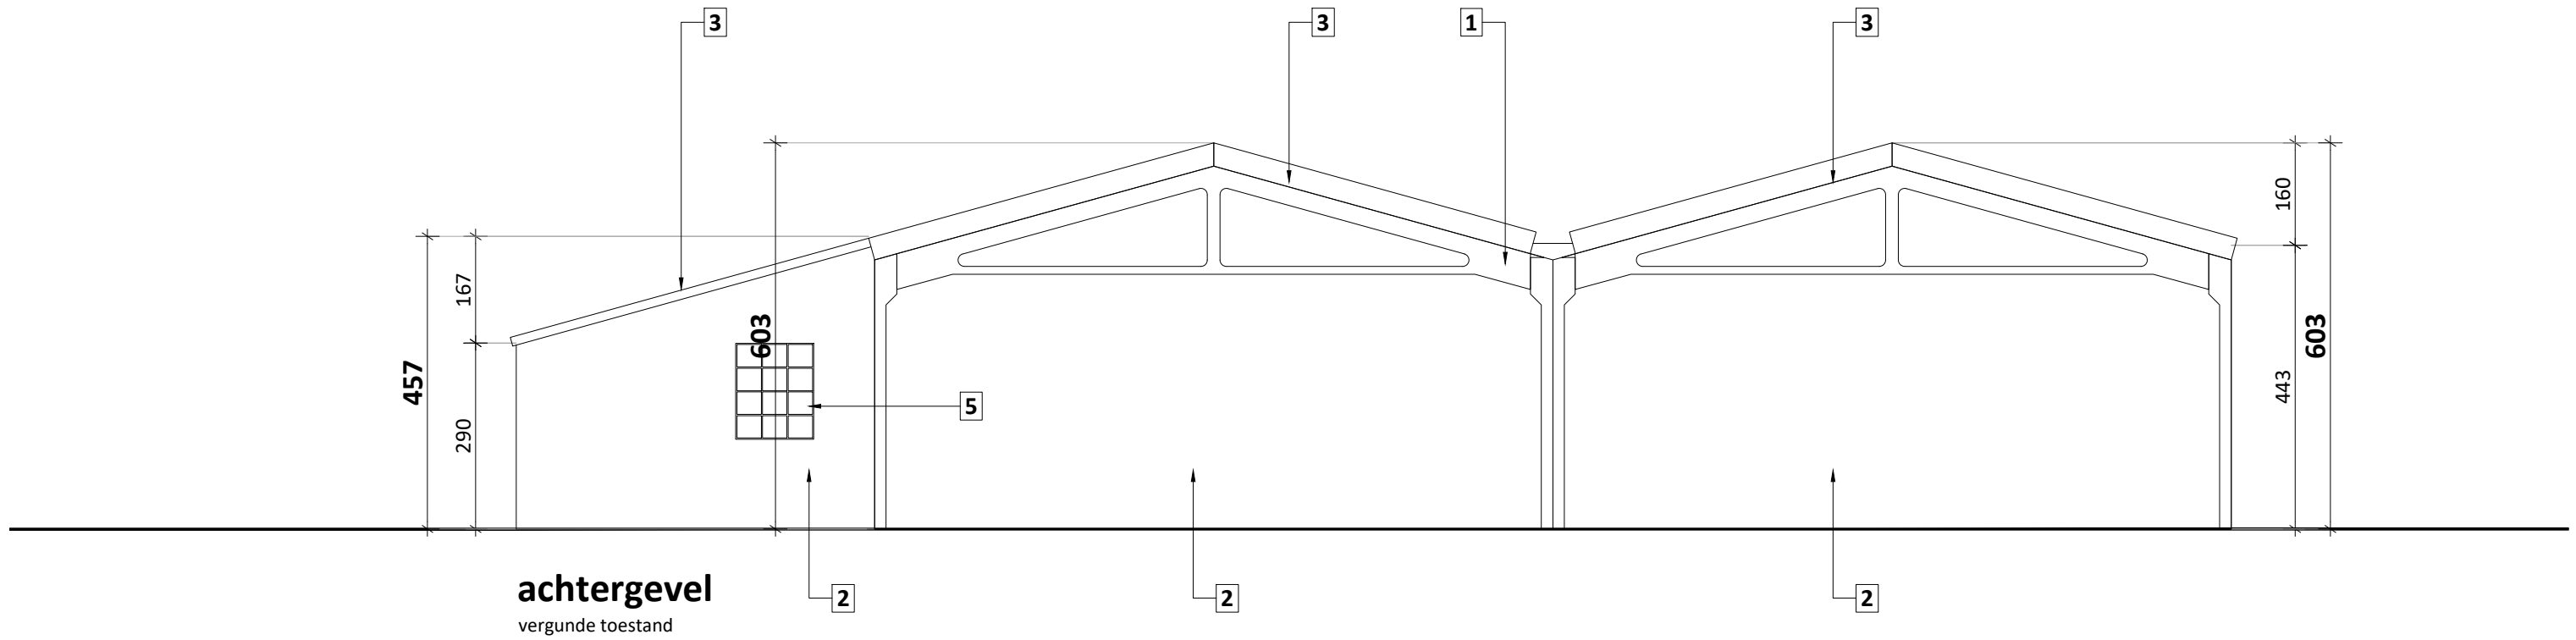
- 1. structuur gewapend beton
- 2. snelbouw metselwerk
- 3. grijze asbest golfplaten
- 4. metalen poorten
- 5. houten buitenschrijnwerk
