23-14-A
Tremmerie

OMV
achtergevel
bestaande toestand

locatie
Voetweg 13, 9000 Gent

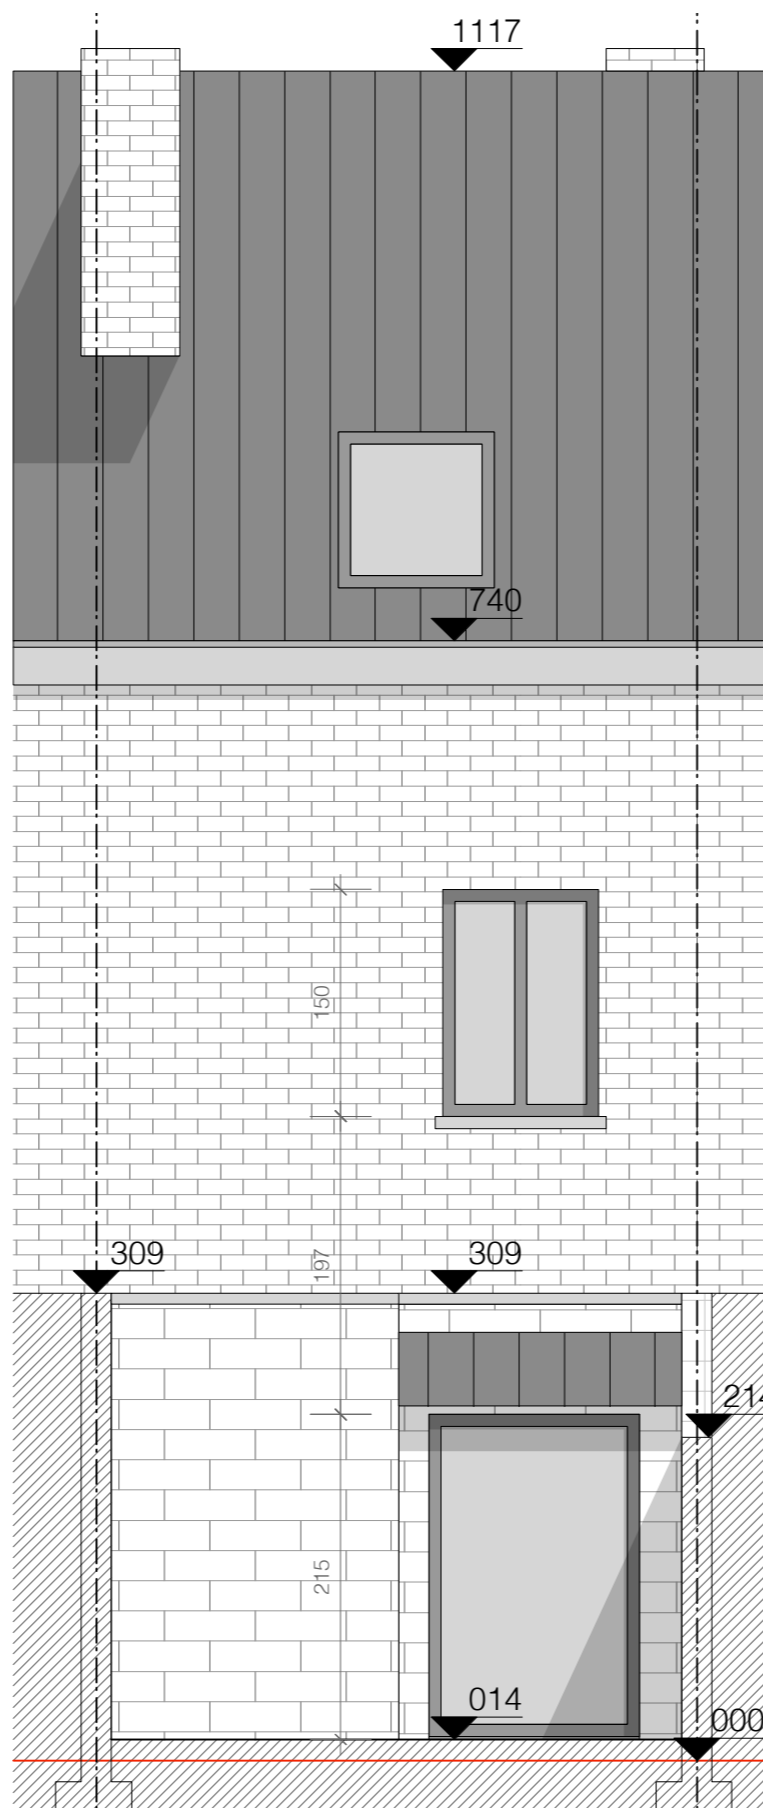
ACHTERGEVEL

MATERIALEN bestaande toestand

1. **GEVELAFWERKING** gekaleide parementstenen
2. **DAKBEDEKKING** rode dakpannen
3. **BUITENSCHRIJNWERK** aluminium raamkaders
4. **DORPELS** arduin
5. **KROONLIJST** houten dakgoot
