POPERINGESTRAAT 49 9000 GENT

BESTAANDE TOESTAND ACHTERGEVEL

PROJECTNR. 2024.20

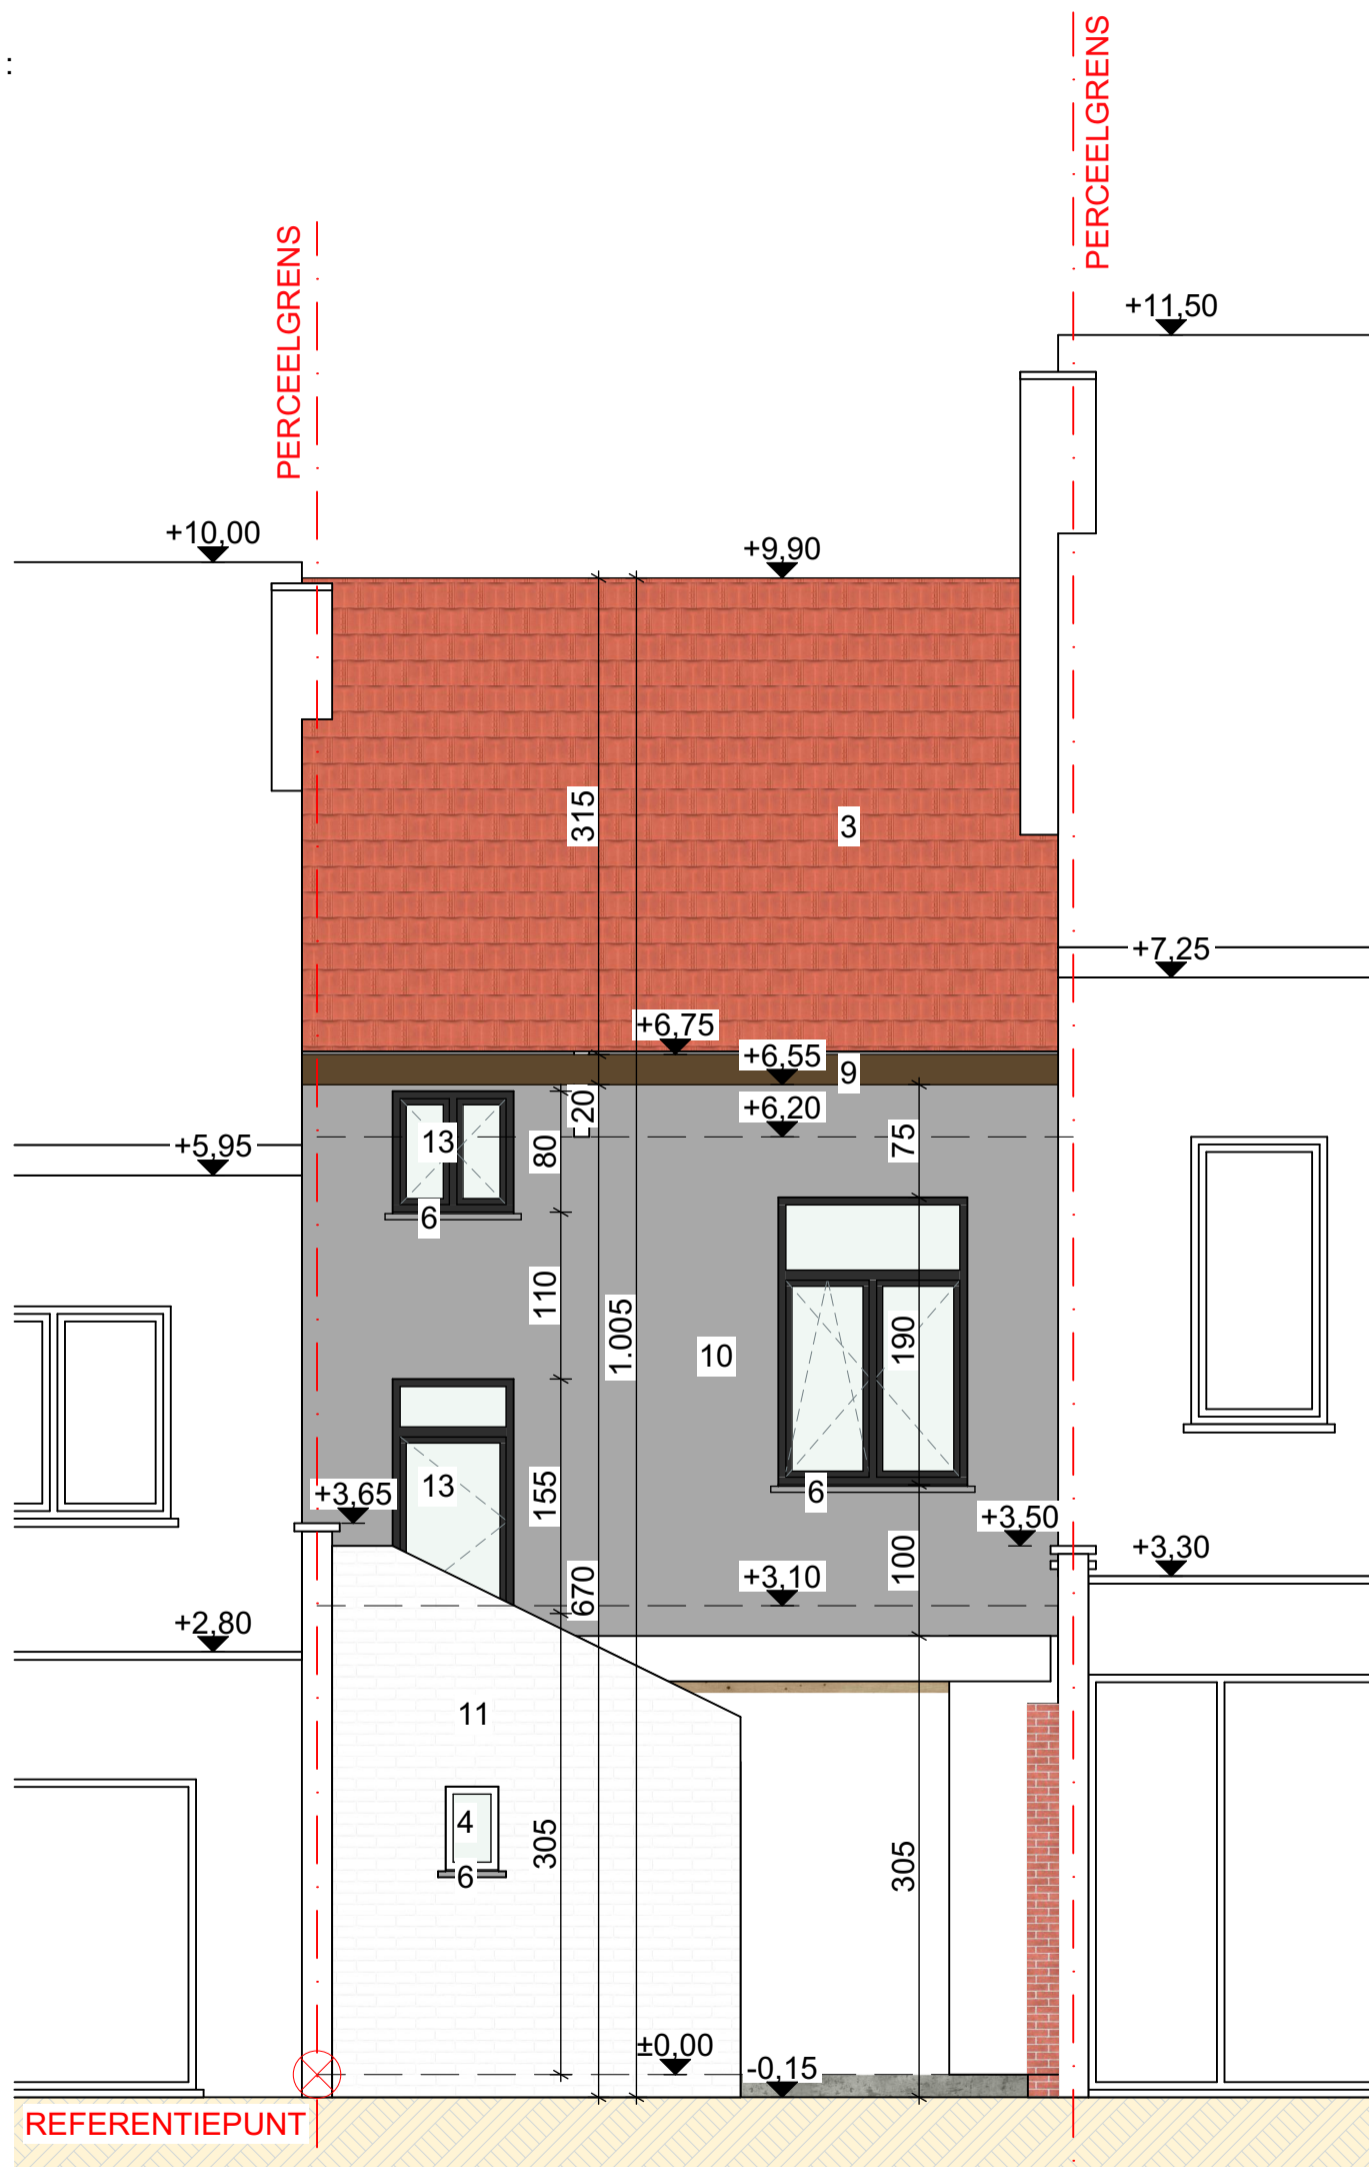
BA 23/35

- Vergunde Gevel Materialen :
- 1- Rode gevelsteen
  - 2- Witte houten dakrandprofiel
  - 3- Rode dakpannen
  - 4- Witte houten schrijnwerk
  - 5- Bruine houten deur
  - 6- Beton dorpel
  - 7- Witte gevelbepleistering
  - 8- Beton plint
  - 9- Bruine pvc dakrandprofiel
  - 10- Grijsge gevelbepleistering
  - 11- Witte geschilderde gevelsteen

- Bestaande Gevel Materialen :
- 12- Witte pvc dakrandprofiel
  - 13- Antraciet pvc schrijnwerk
