inplantingsplan

plannen, gevels, snedes

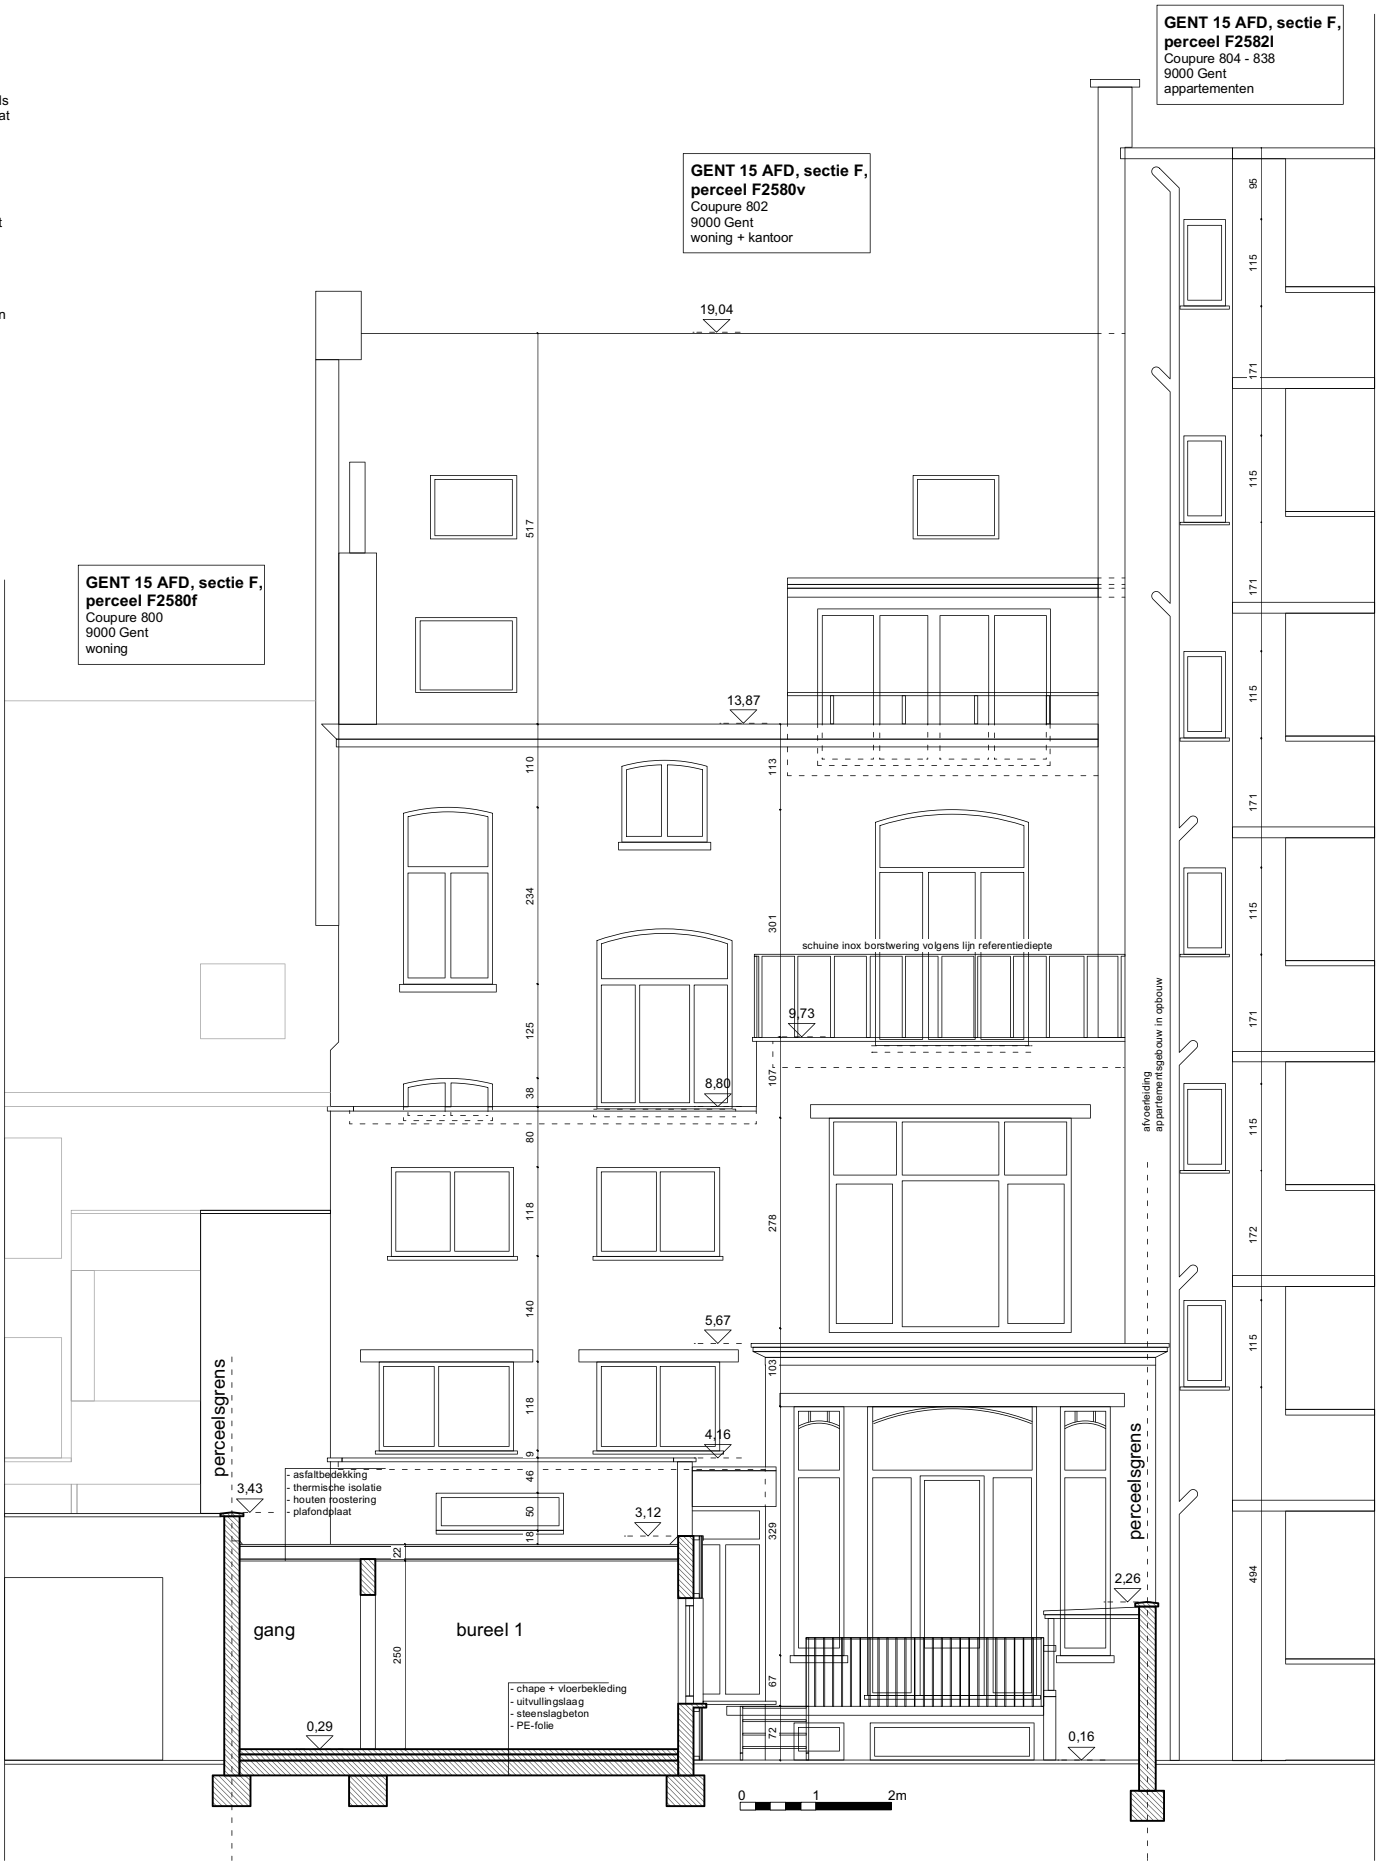
- De draagstructuur van het gebouw bestaat uit massieve muren uit metselwerk. De vloeren bestaan enerzijds uit massieve vloeren en anderzijds uit houten roosteringen. De daken bestaan uit houten constructies (zowel plat als hellend dak).
- De voorgevel bestaat uit een rijkelijk gedecoreerde stuc-gevel. De achtergevel bestaat uit rood-bruin gevelmetselwerk. De gevel van de achterbouw (kantore) bestaat uit houten plancetten.
- Het schrijnwerk van de voorgevel bestaat uit ramen en een poort uit hout. Geschilderd in witte en groene kleur. He schrijnwerk van de achtergevel bestaat uit hout in witte kleur. Het schrijnwerk van de achterbouw bestaat uit aluminium in grijze kleur.
- Het hellend dak is bekleed met bruin-rode dakpannen.

- De te slopen tuinberging bestaat uit een structuur uit betonnen tuinpalen en betonnen invulpanelen. Het hellend dak bestaat uit een houten constructie, bekleed met oranje dakpannen.
- Het te behouden tuinhuis (mits goedkeuring regularisatie) bestaat uit een houten balkenstructuur opgevuld met houten planken. Het hellend dak is bekleed met oranje dakpannen en het platte dak is bekleed met een asfalt dakbedekking.
