inplantingsplan

plannen, gevels, snedes

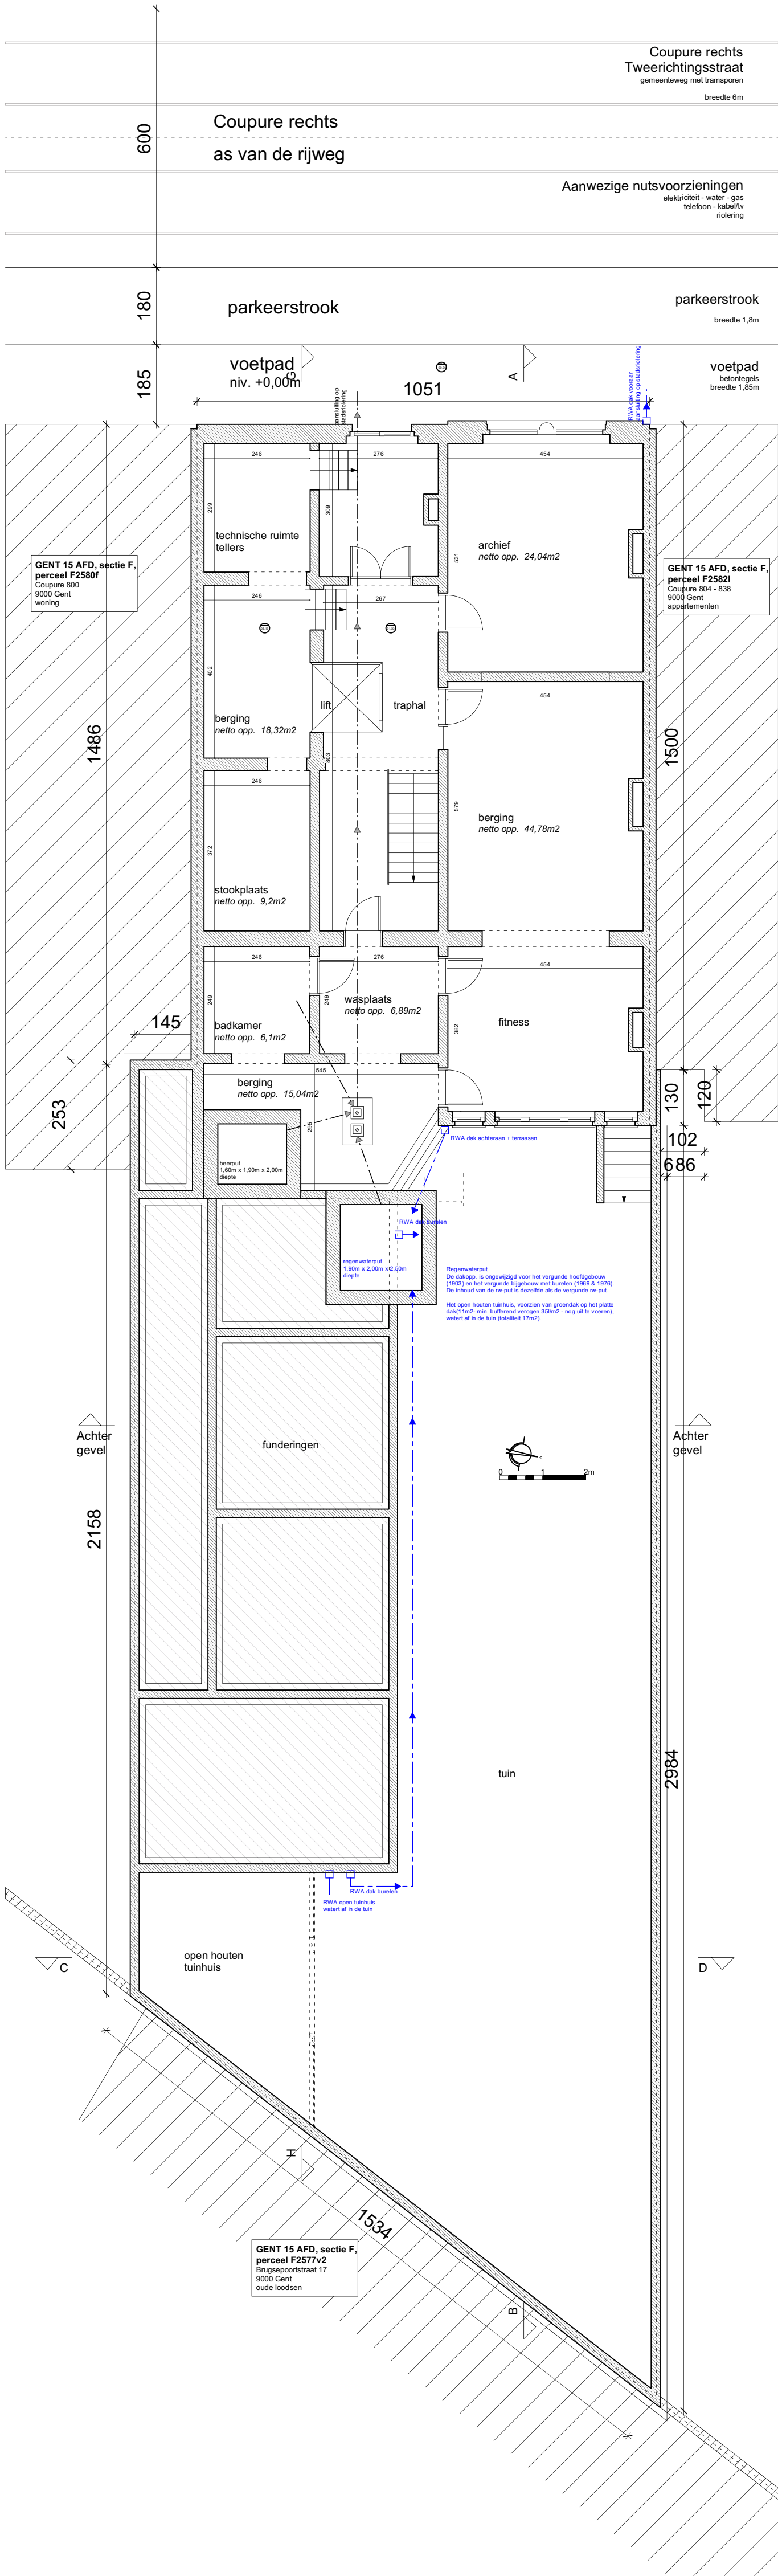
- De draagstructuur van het gebouw bestaat uit massieve muren uit metselwerk. De vloeren bestaan enerzijds uit massieve vloeren en anderzijds uit houten vloeren. De daken bestaan uit houten constructies. Zowel plat als hellend dak.

- De voorgevel bestaat uit een rijklijk gedecoreerde stuc-gevel. De achtergevel bestaat uit rood-bruin gewapent metselwerk. De gevel van de achterbouw (buitenvoer) bestaat uit houten planken.

- Het achterwerk van de voorgevel bestaat uit cement en een poort uit hout. Geschilderd in witte en grijze kleur. Het achterwerk van de achtergevel bestaat uit hout in witte kleur. Het achterwerk van de achterbouw bestaat uit aluminium in grijs kleur.

- Het hellend dak is bedekt met bruin-rode dakpannen.

- De te slopen tuinterbegrin bestaat uit een structuur uit betonnen buispijpen en betonnen wanden. Het hellend dak bestaat uit een houten constructie, bedekt met oranje dakpannen.

- Het te behouden tuinhuis (met goedhouding regulatied) bestaat uit een houten houtenstructuur opgesteld met houten planken. Het hellend dak is bedekt met oranje dakpannen en het platte dak is bedekt met een grijs dakbedekking.
