ACHTERGEVEL (N) nieuwe toestand

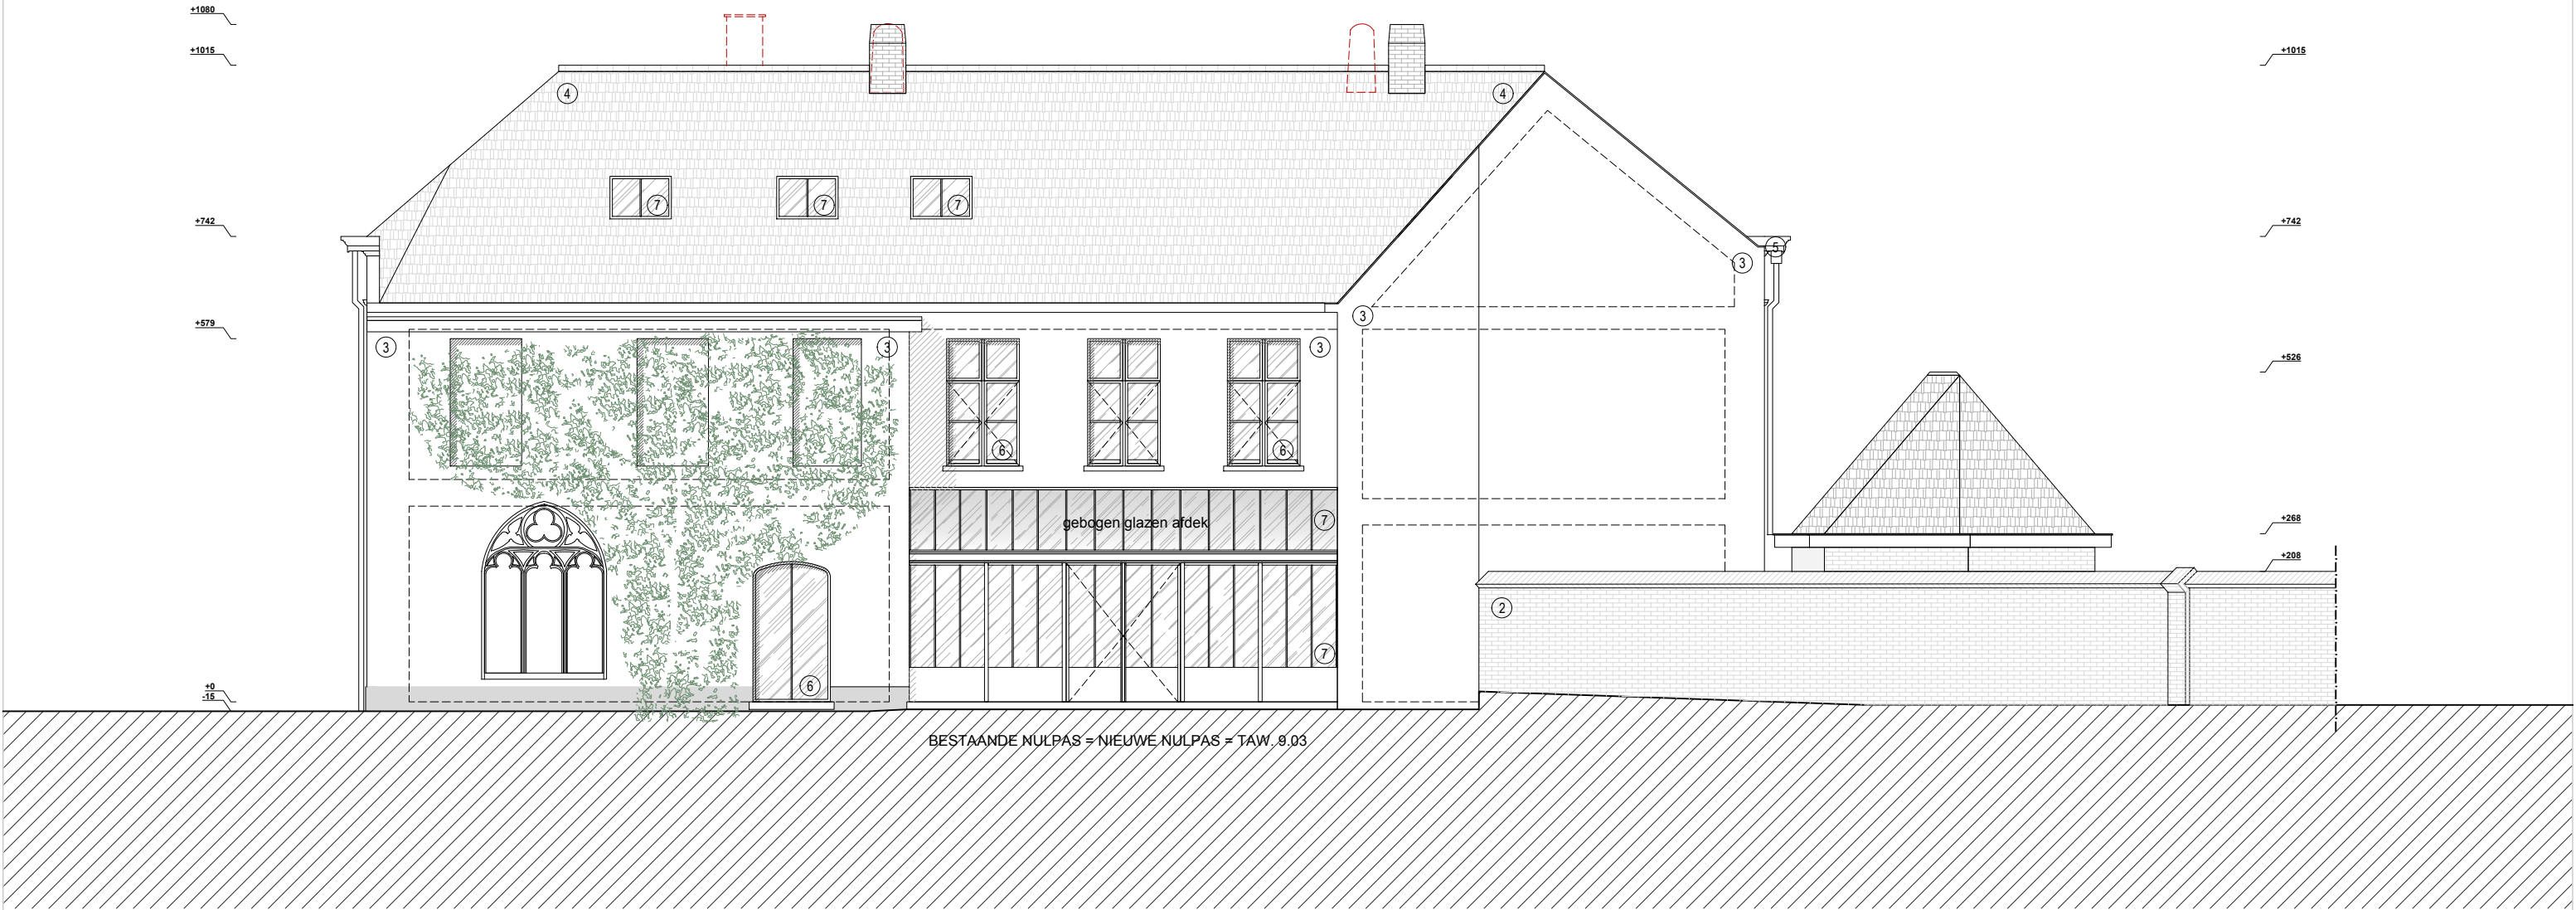
- 1. Gevelafwerking: gevelsteen beige gekaleid
- 2. Gevelafwerking: gevelsteen
- 3. Gevelafwerking: buitenpleisterwerk wit (in nieuwe toestand bestaande kleur of RAL 9010) (huidige structuurpleister uitgeplamuurd)
- 4. Dakafwerking: oude, blauw gesmoorde Boomse pannen (met gecementeerde nokken en noordbomen)
- 5. Houten sierlijst met bakgoot
- 6. Buitenschrijnwerk: hout, wit geschilderd met heldere beglazing
- 7. Buitenschrijnwerk: staal
- 8. Houten luiken (naar historisch model)
- 9. Houten poort
- 10. Plint in gefrijnde hardsteen
- 11. Terras in natuursteen
