| Uitbreiding rijwoning | Gelegen: | Opdrachtgever: | Terreinprofiel | |
| | | | Profiel tov buur links bestaand & nieuw | |
| dossier<br>2014/P/391 | architect Peter Roels - 09 231 59 34 - p.p.roels@pandora.be | Drongensesteenweg 164, 9000 Gent | Dhr Tazur Ahmed | Schaal (A4): 1:100 |
| | | | Dries 15 - 9070 Heusden / Destelbergen | BA_TADG_T_B_02 |

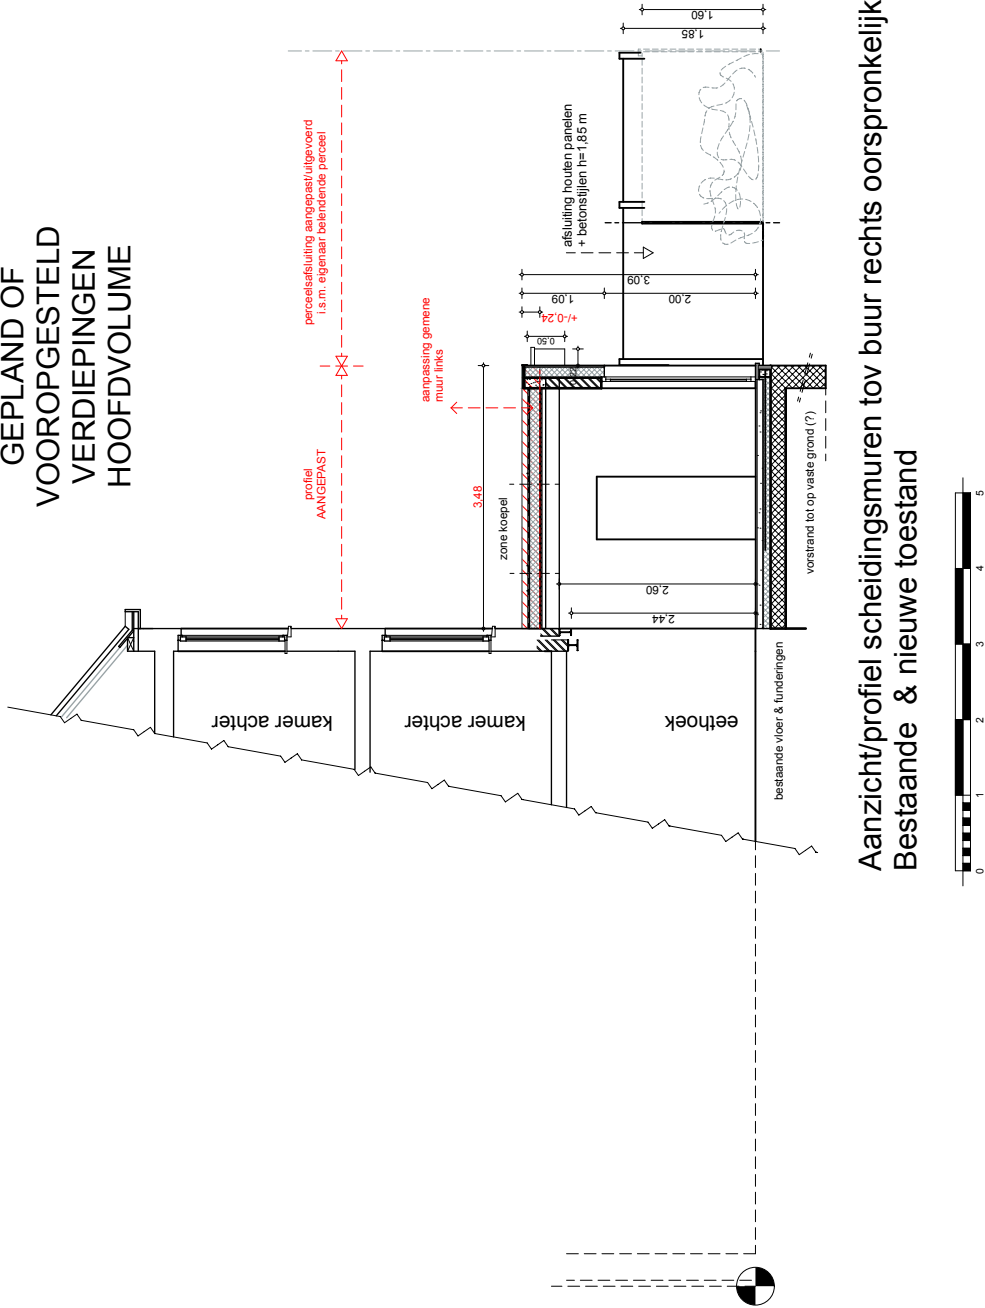
GEEN WERKEN REEDS  
UITGEVOERD NOCH  
GEPLAND OF  
VOOROPGESTELD  
VERDIEPINGEN  
HOOFDVOLUME

Aanzicht/profiel scheidingsmuren tov buur rechts oorspronkelijk  
Bestaande & nieuwe toestand

Opmerking oorspronkelijk bestaande toestand (in het bijzonder scheidingen/afsluitingen tov buurpercelen ter hoogte van koer-  
buitengebied):  
Deze werd 'gereconstrueerd' op basis van eerdere foto's (zie fotoreeks) en teruggevonden gegevens.  
Algemeen:  
De plannen geven de huidige toestand weer. Er werd niets afgebroken en/of verwijderd.  
Alle maten dienen dus door de aannemer i.t.v. zijn specifieke uit te voeren werken gecontroleerd te worden.  
De weergegeven perceelgrenzen (vrij bij verbouwingen) zijn in beginsel (tenzij opmetingsplan landmeter) vermoedelijke grenzen.  
(Er wordt vanuit gegaan dat de muren 'loodrecht' op elkaar staan, tenzij duidelijk weergegeven op de plannen)  
Alle technische fiches en uitvoeringsplannen dienen door de aannemers ten laatste één maand na beëindiging van hun werken (of  
voorlopige oplevering) voorgelegd worden.  
Plannen van bv stabiliteitsstudie hebben voorrang op deze plannen.
