Principelandsdoorsnede hoofdvolume &  
Aanzicht/profiel scheidingsmuren tov buur rechts  
Oorspronkelijke toestand

| dossier<br>2014/P/391 | Uitbreiding rijwoning | | Gelegen: | Opdrachtgever: | | Terreinprofiel |
| | architect Peter Roels - 09 231 59 34 - p.p.roels@pandora.be | | Drongensesteenweg 164, 9000 Gent | Dhr Tazur Ahmed | | Profiel tov buur rechts oorspronkelijk (?) |

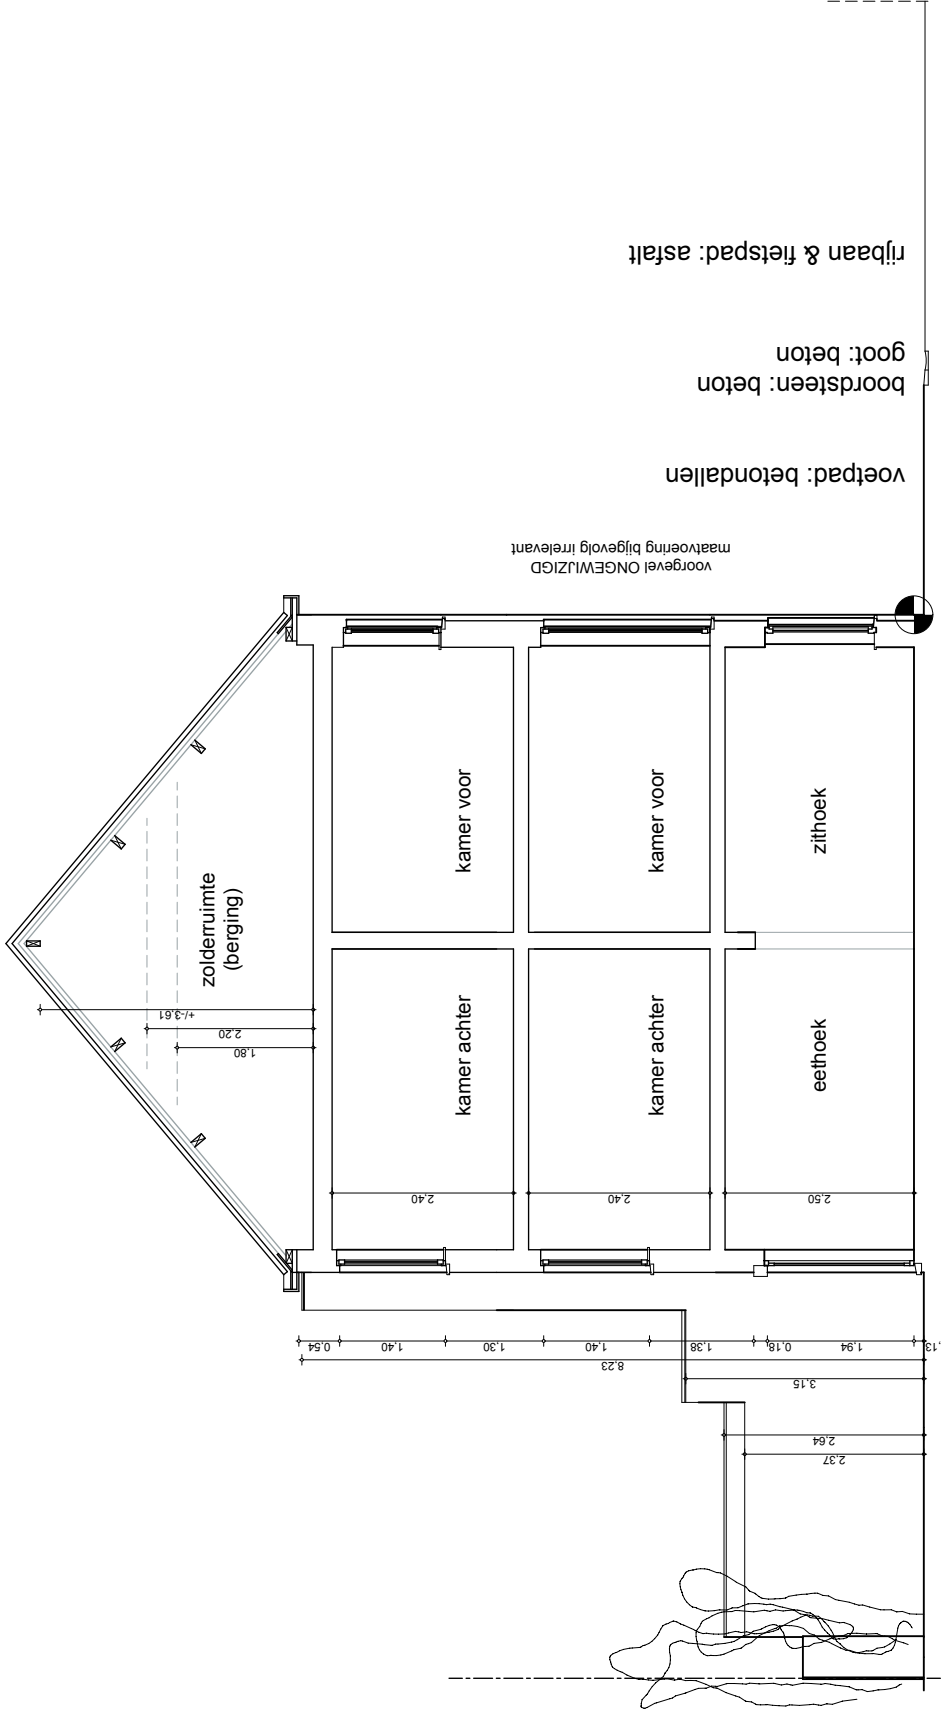
Opmerking oorspronkelijk bestaande toestand (in het bijzonder scheidingen/afsluitingen tov buurpercelen ter hoogte van koer/buitengebed).

Deze werd 'gereconstrueerd' op basis van eerdere foto's (zie fotoreeks) en teruggevonden gegevens.
