RESTAUREREN VAN EEN VOORGEVEL

provincie
Oost-Vlaanderen
Gemeente
Gent
Ligging aanvraag
Kouter 172, B-9000 - Gent

plannen bestaande toestand

AANZICHT EN FOTO'S DIAGNOSENOTA
toestand herst / winter 2024/2025

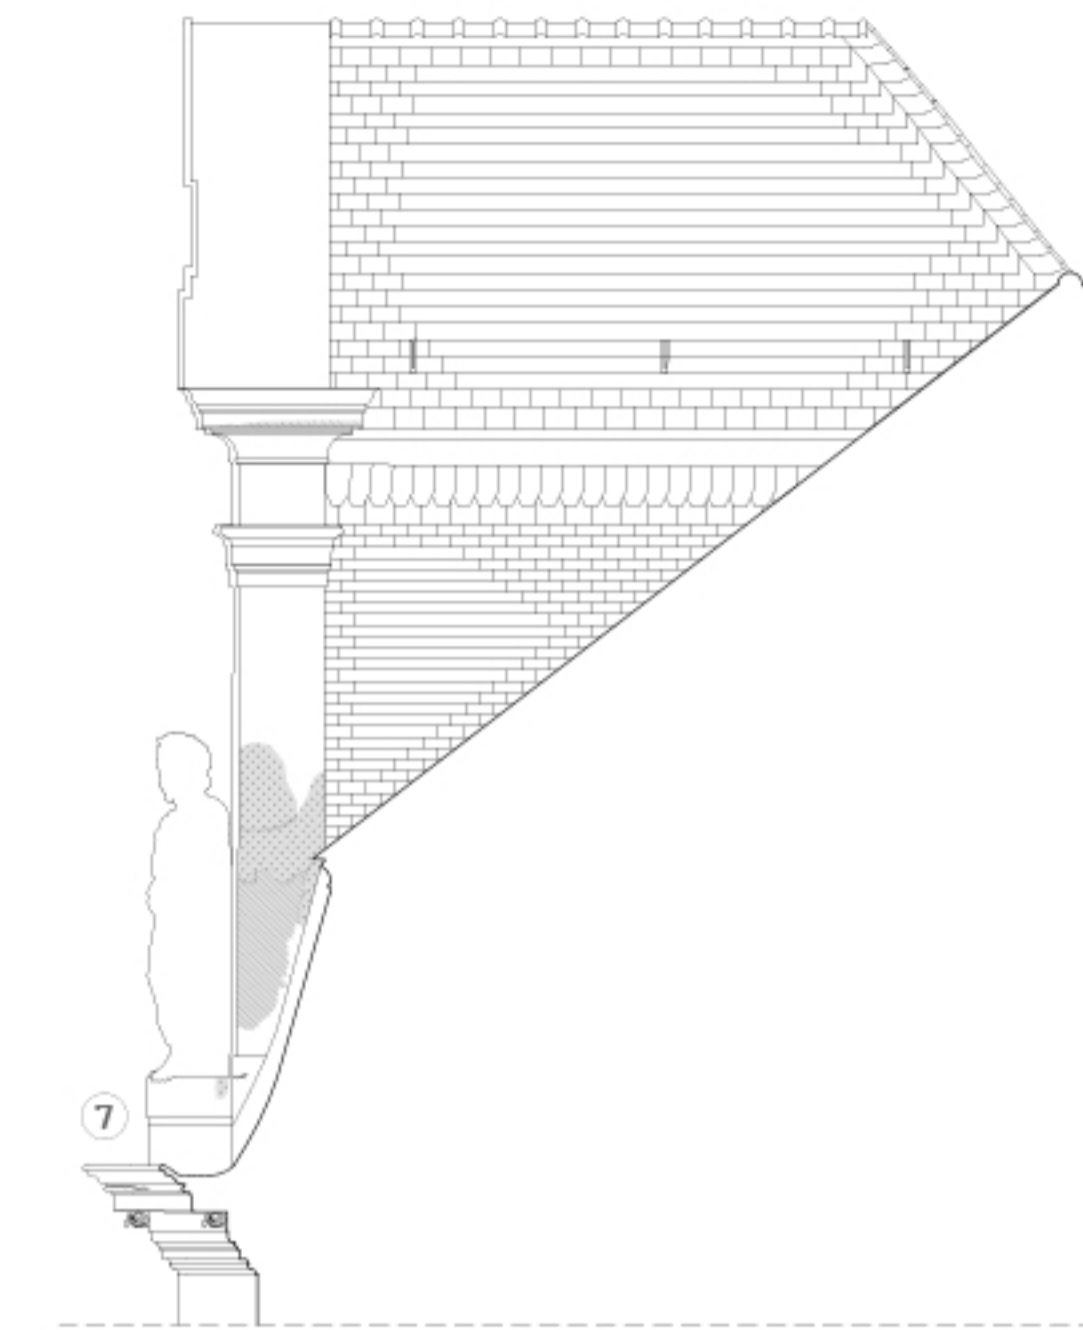
RECHTERZIJAANZICHT MIDDENRISALIE
bestaande toestand - schaal 1 : 100

aparte gedetailleerde
diagnose balkon

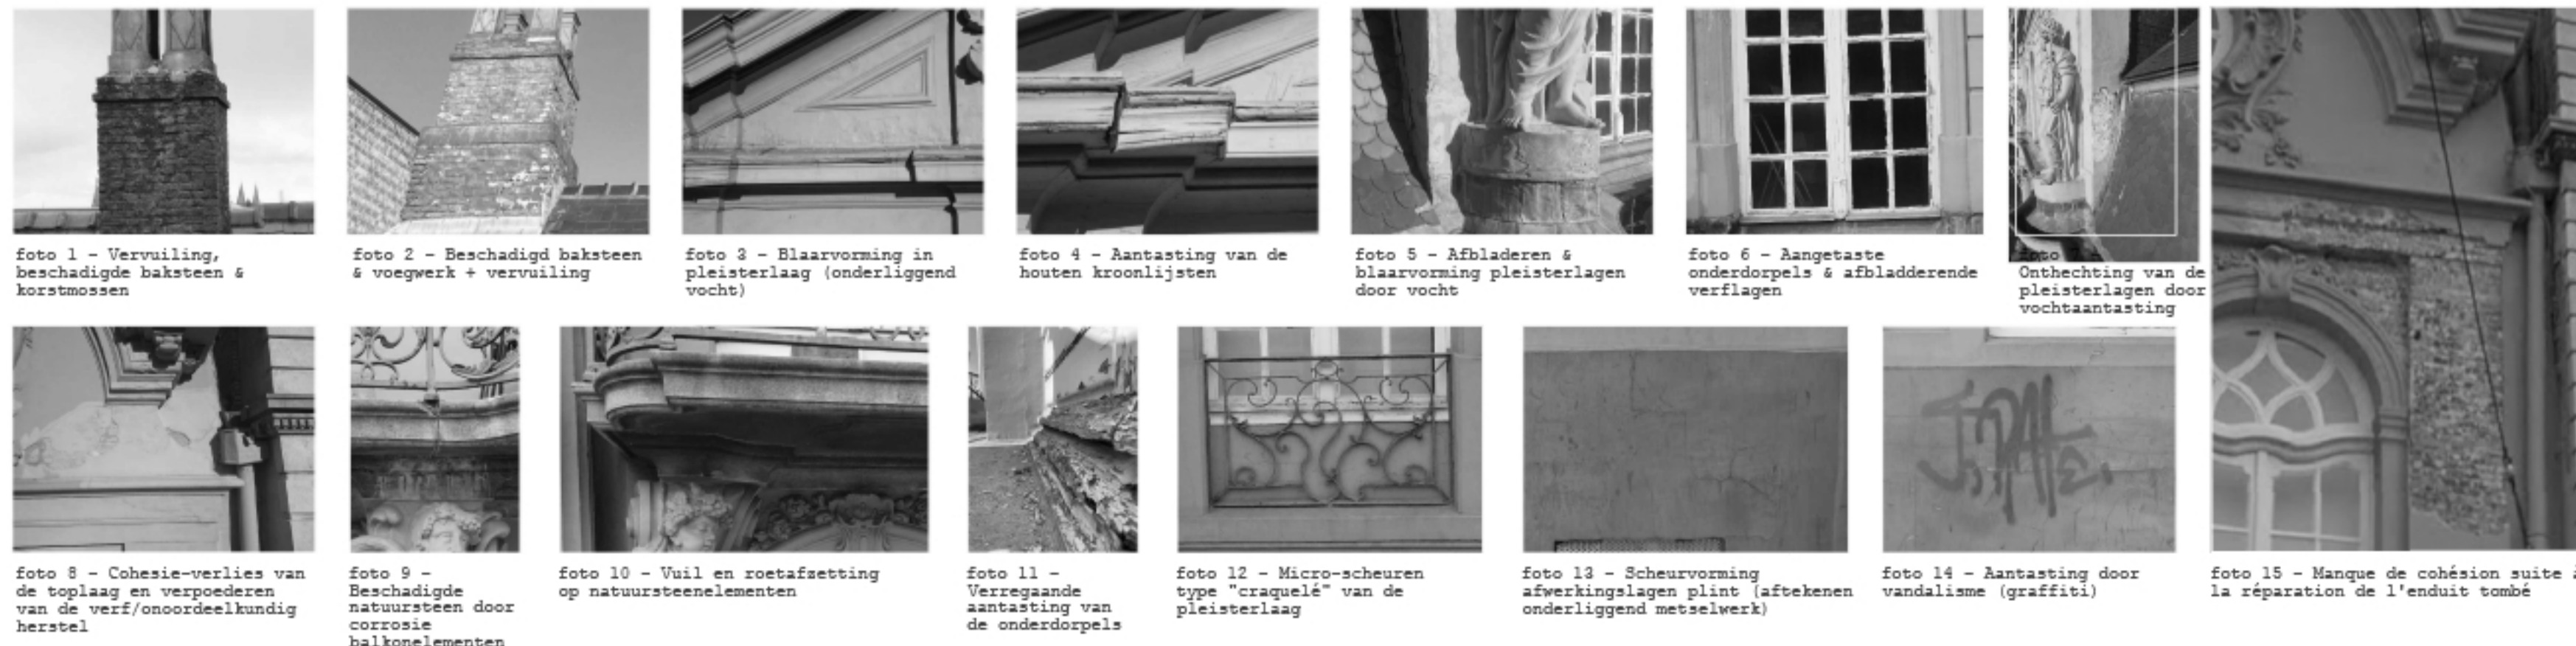
niet exhaustieve fotoreportage van typerende gebreken & beschadigingen

foto 1 - Vervuiling, beschadigde baksteen & korstmossen

foto 2 - Beschadigd baksteen & voegwerk + vervuiling

foto 3 - Blaasvorming in pleisterlaag (onderliggend vocht)

foto 4 - Aantasting van de houten kroonlijsten

foto 5 - Afbladeren & blaasvorming pleisterlagen door vocht

foto 6 - Aantastende onderdorpels & afbladderende verflagen

foto 7 - Ontbechtiging van de pleisterlagen door vochtaantasting

foto 8 - Cohesie-verlies van de topklaag en verpoederen van de vers/onoordeelkundig herstel

foto 9 - Beschadigde natuursteen door corrosie balkonelementen

foto 10 - Vuil en roetafzetting op natuursteenelementen

foto 11 - Verregende aantasting van de onderdorpels

foto 12 - Micro-scheuren type "craquelé" van de pleisterlaag

foto 13 - Scheurvorming afwerkingslagen plint (aftekenen onderliggend metselwerk)

foto 14 - Aantasting door vandalisme (graffiti)

foto 15 - Manque de cohésion suite à la réparation de l'enduit tombé
