**RESTAUREREN VAN EEN VOORGEVEL**

Ligging aanvraag  
Kouter 172, B - 9000 - Gent

Opdrachtgever  
Letterkundige Kring Falligan  
Kouter 172, B-9000 Gent

**AANZICHT EN FOTO'S DIAGNOSENOTA**  
toestand herst / winter 2024/2025

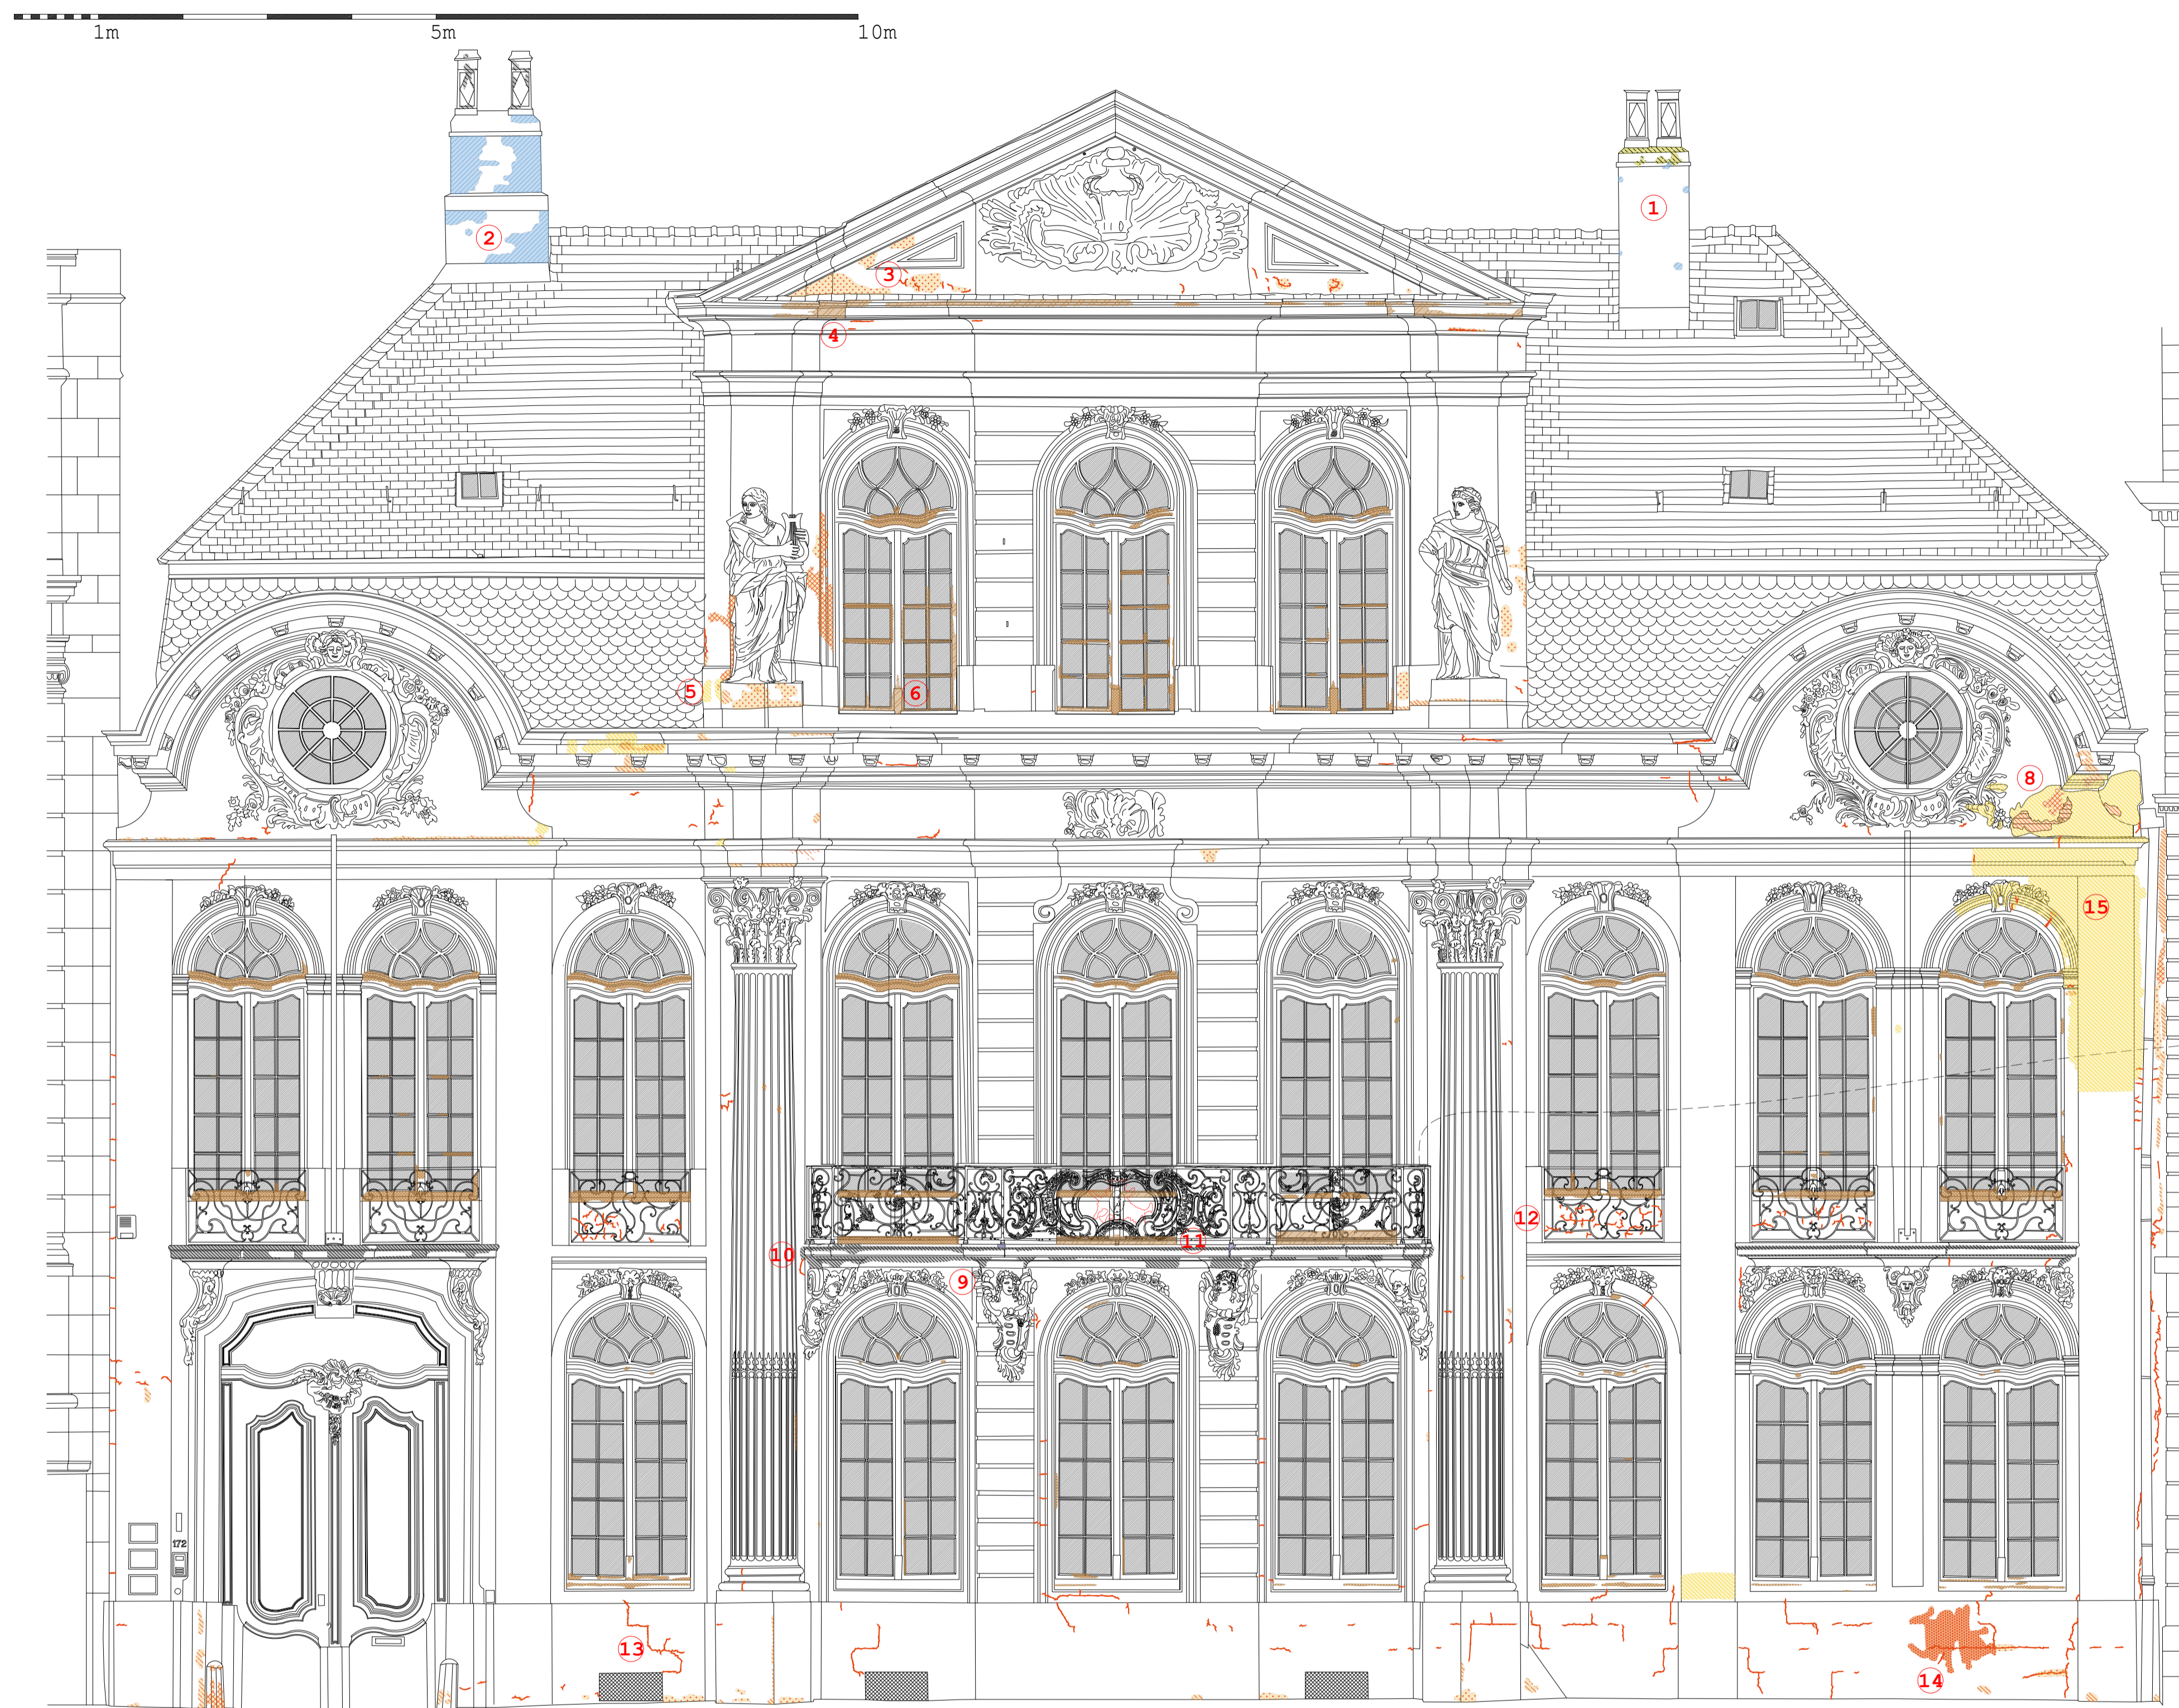
**KOUTERGEVEL** -  
bestaande toestand - schaal  
1 : 100

niet exhaustieve fotoreportage van typerende gebreken & beschadigingen

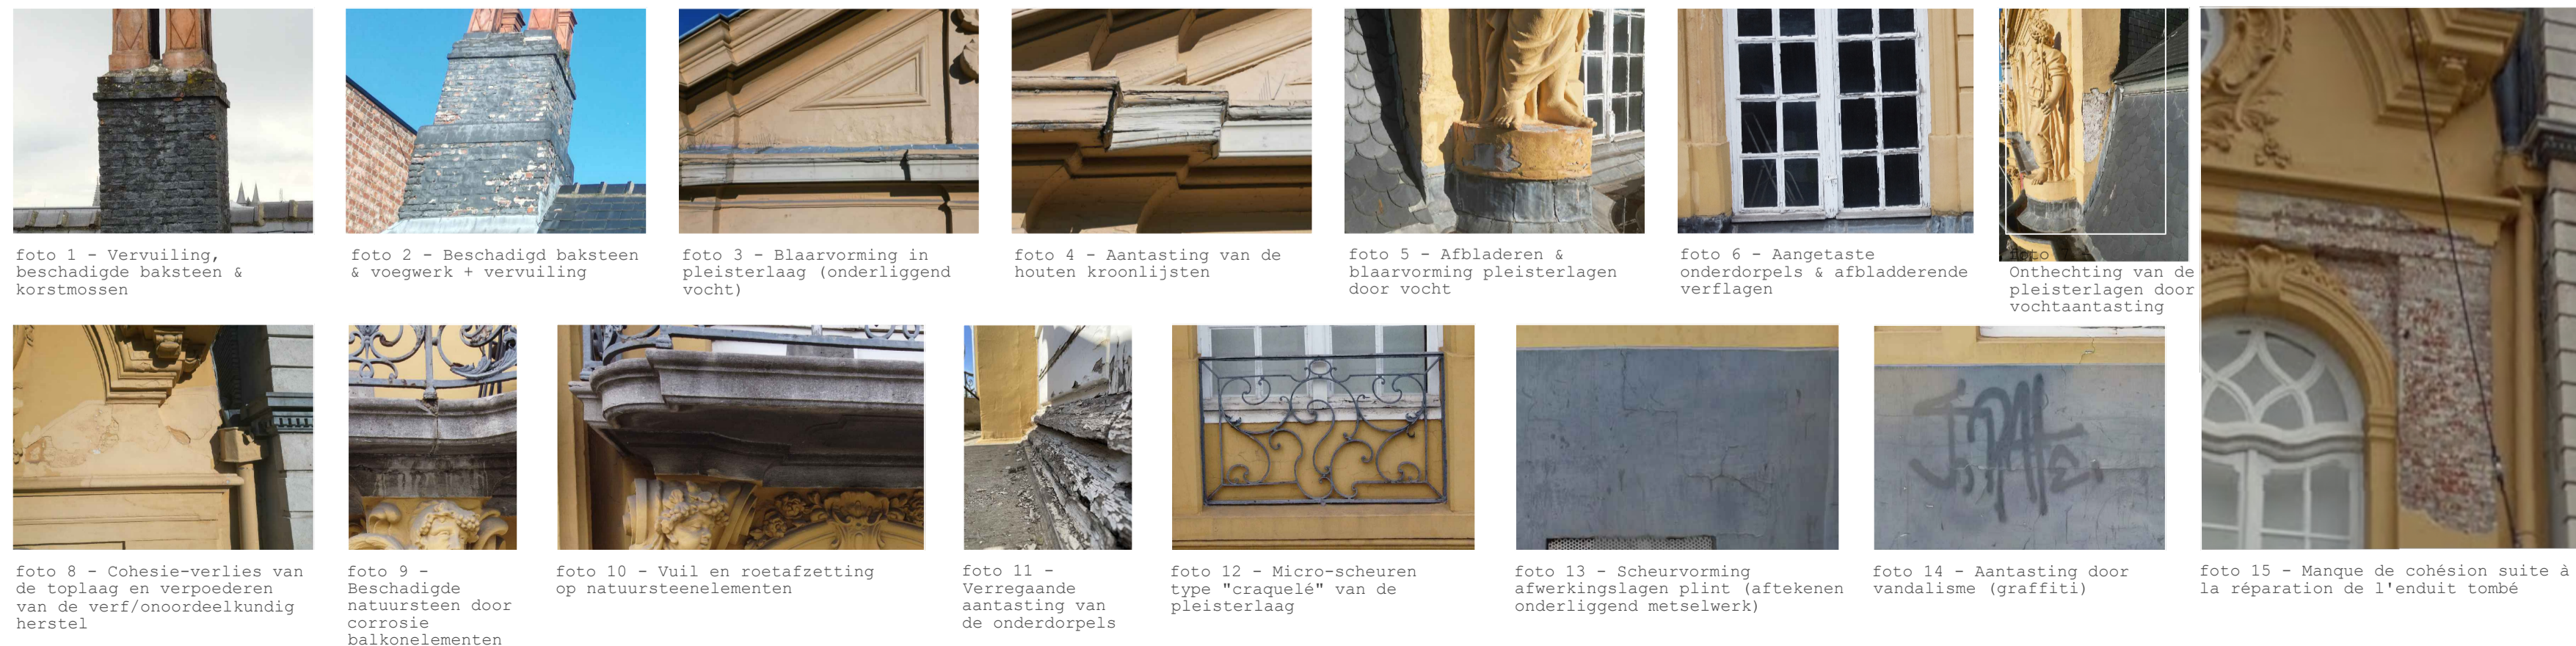
foto 1 - Vervuiling, beschadigde baksteen & voegwerk + verpoederen van de topplaat en verpoederen van de verf/onroedeelkundig herstel

foto 2 - Beschadigd baksteen & voegwerk + vervuiling

foto 3 - Blaauwvorming in pleisterlaag (onderliggend vocht)

foto 4 - Aantasting van de houten kroonlijsten

foto 5 - Afbladeren & blaauwvorming pleisterlagen door vocht

foto 6 - Aantaste onderdorpels & afbladderende verflagen

Onthechting van de pleisterlagen door vochtaantasting

foto 8 - Cohesie-verlies van de topplaat en verpoederen van de verf/onroedeelkundig herstel

foto 9 - Beschadigde natuursteen door corrosie balkonelementen

foto 10 - Vuil en roetafzetting op natuursteenelementen

foto 11 - Verregeaande aantasting van de onderdorpels

foto 12 - Micro-scheuren type "craquelé" van de pleisterlaag

foto 13 - Scheurvorming afwerkingslagen plint (afgetekene onderliggend metaalwerk)

foto 14 - Aantasting door vandalisme (graffiti)

foto 15 - Manque de cohésion suite à la réparation de l'enduit tombé
