# Dwarse Snede A-A bestaende toestand

BETREFT VERBOUWING & RENOVATIE VAN LEEGSTAANDE OPSLAGRUIMTE  
NAAR OPSLAGRUIMTEN  
AANVRAGER BV Group MV - Dhr. Meekers Bart  
Molenstraat 70, 3600 Genk  
WERF Drongensesteenweg 68, 9000 Gent  
KADASTER AFD 16 Gent, Sectie K, nr 703m2

FASE **OMGEVINGSVERGUNNING**  
SCHAAL 1/100 AFDRUK A3  
VERSIE 1 DATUM 15/12/2025  
O.REF TEMA- BETREFT Snede bestaand  
REF.O-L

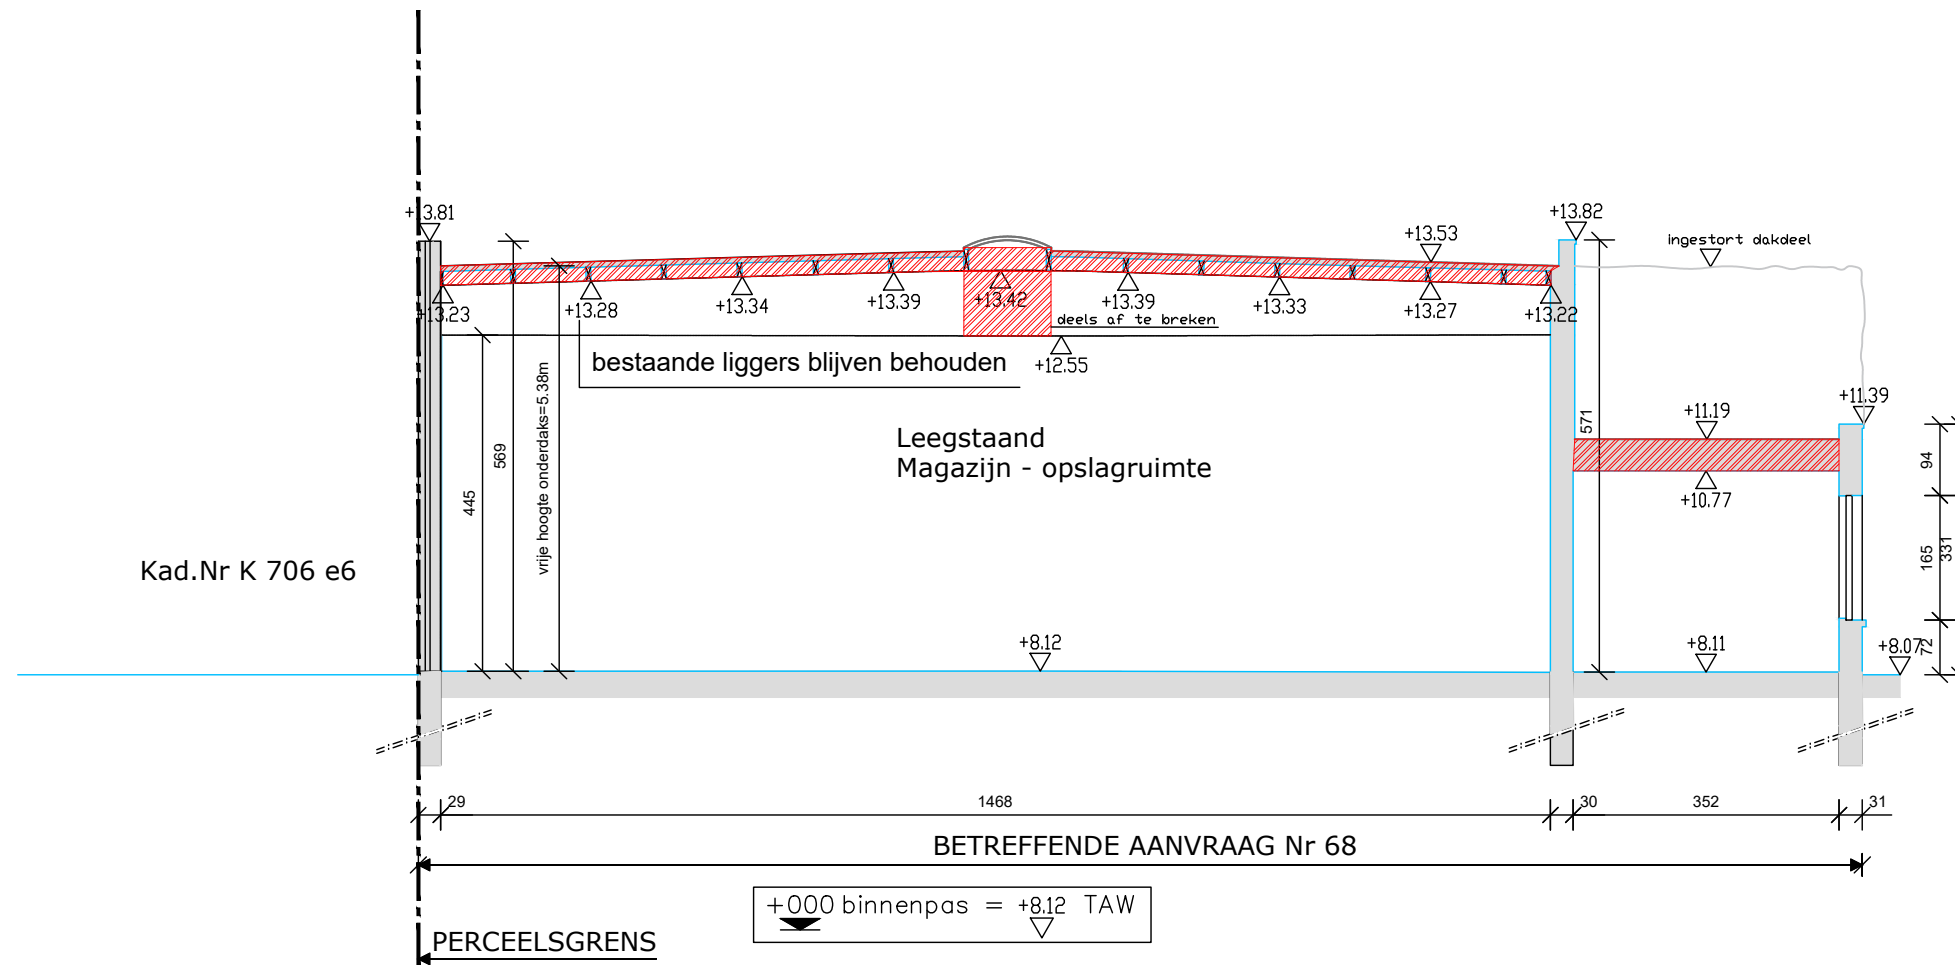
- MATERIALEN:** Na fysisch onderzoek (deels herbruik)  
Bestaende structuur van gebouw onderzocht
- Bestaande vloerplaat: ok - vochtproof: GEEN vocht
  - Gemetste muren: binnen: 14cm=ok  
spouw:7cm  
isolatie: GEEN
  - Gevelsteen: veldovensteen (Vandemoortele)=ok
  - Gelamileerde liggers: intact, onderzocht= ok
  - Dakbedekking: Heraclite Dakbedekking : te verwijderen
