G.B.2

Schaal 1: 100
Bestaande toestand
ACHTERGEVEL

Dossiernummer 2024.1024.CS.16.DB

De heer MOUNAIM BOUHKLIAF

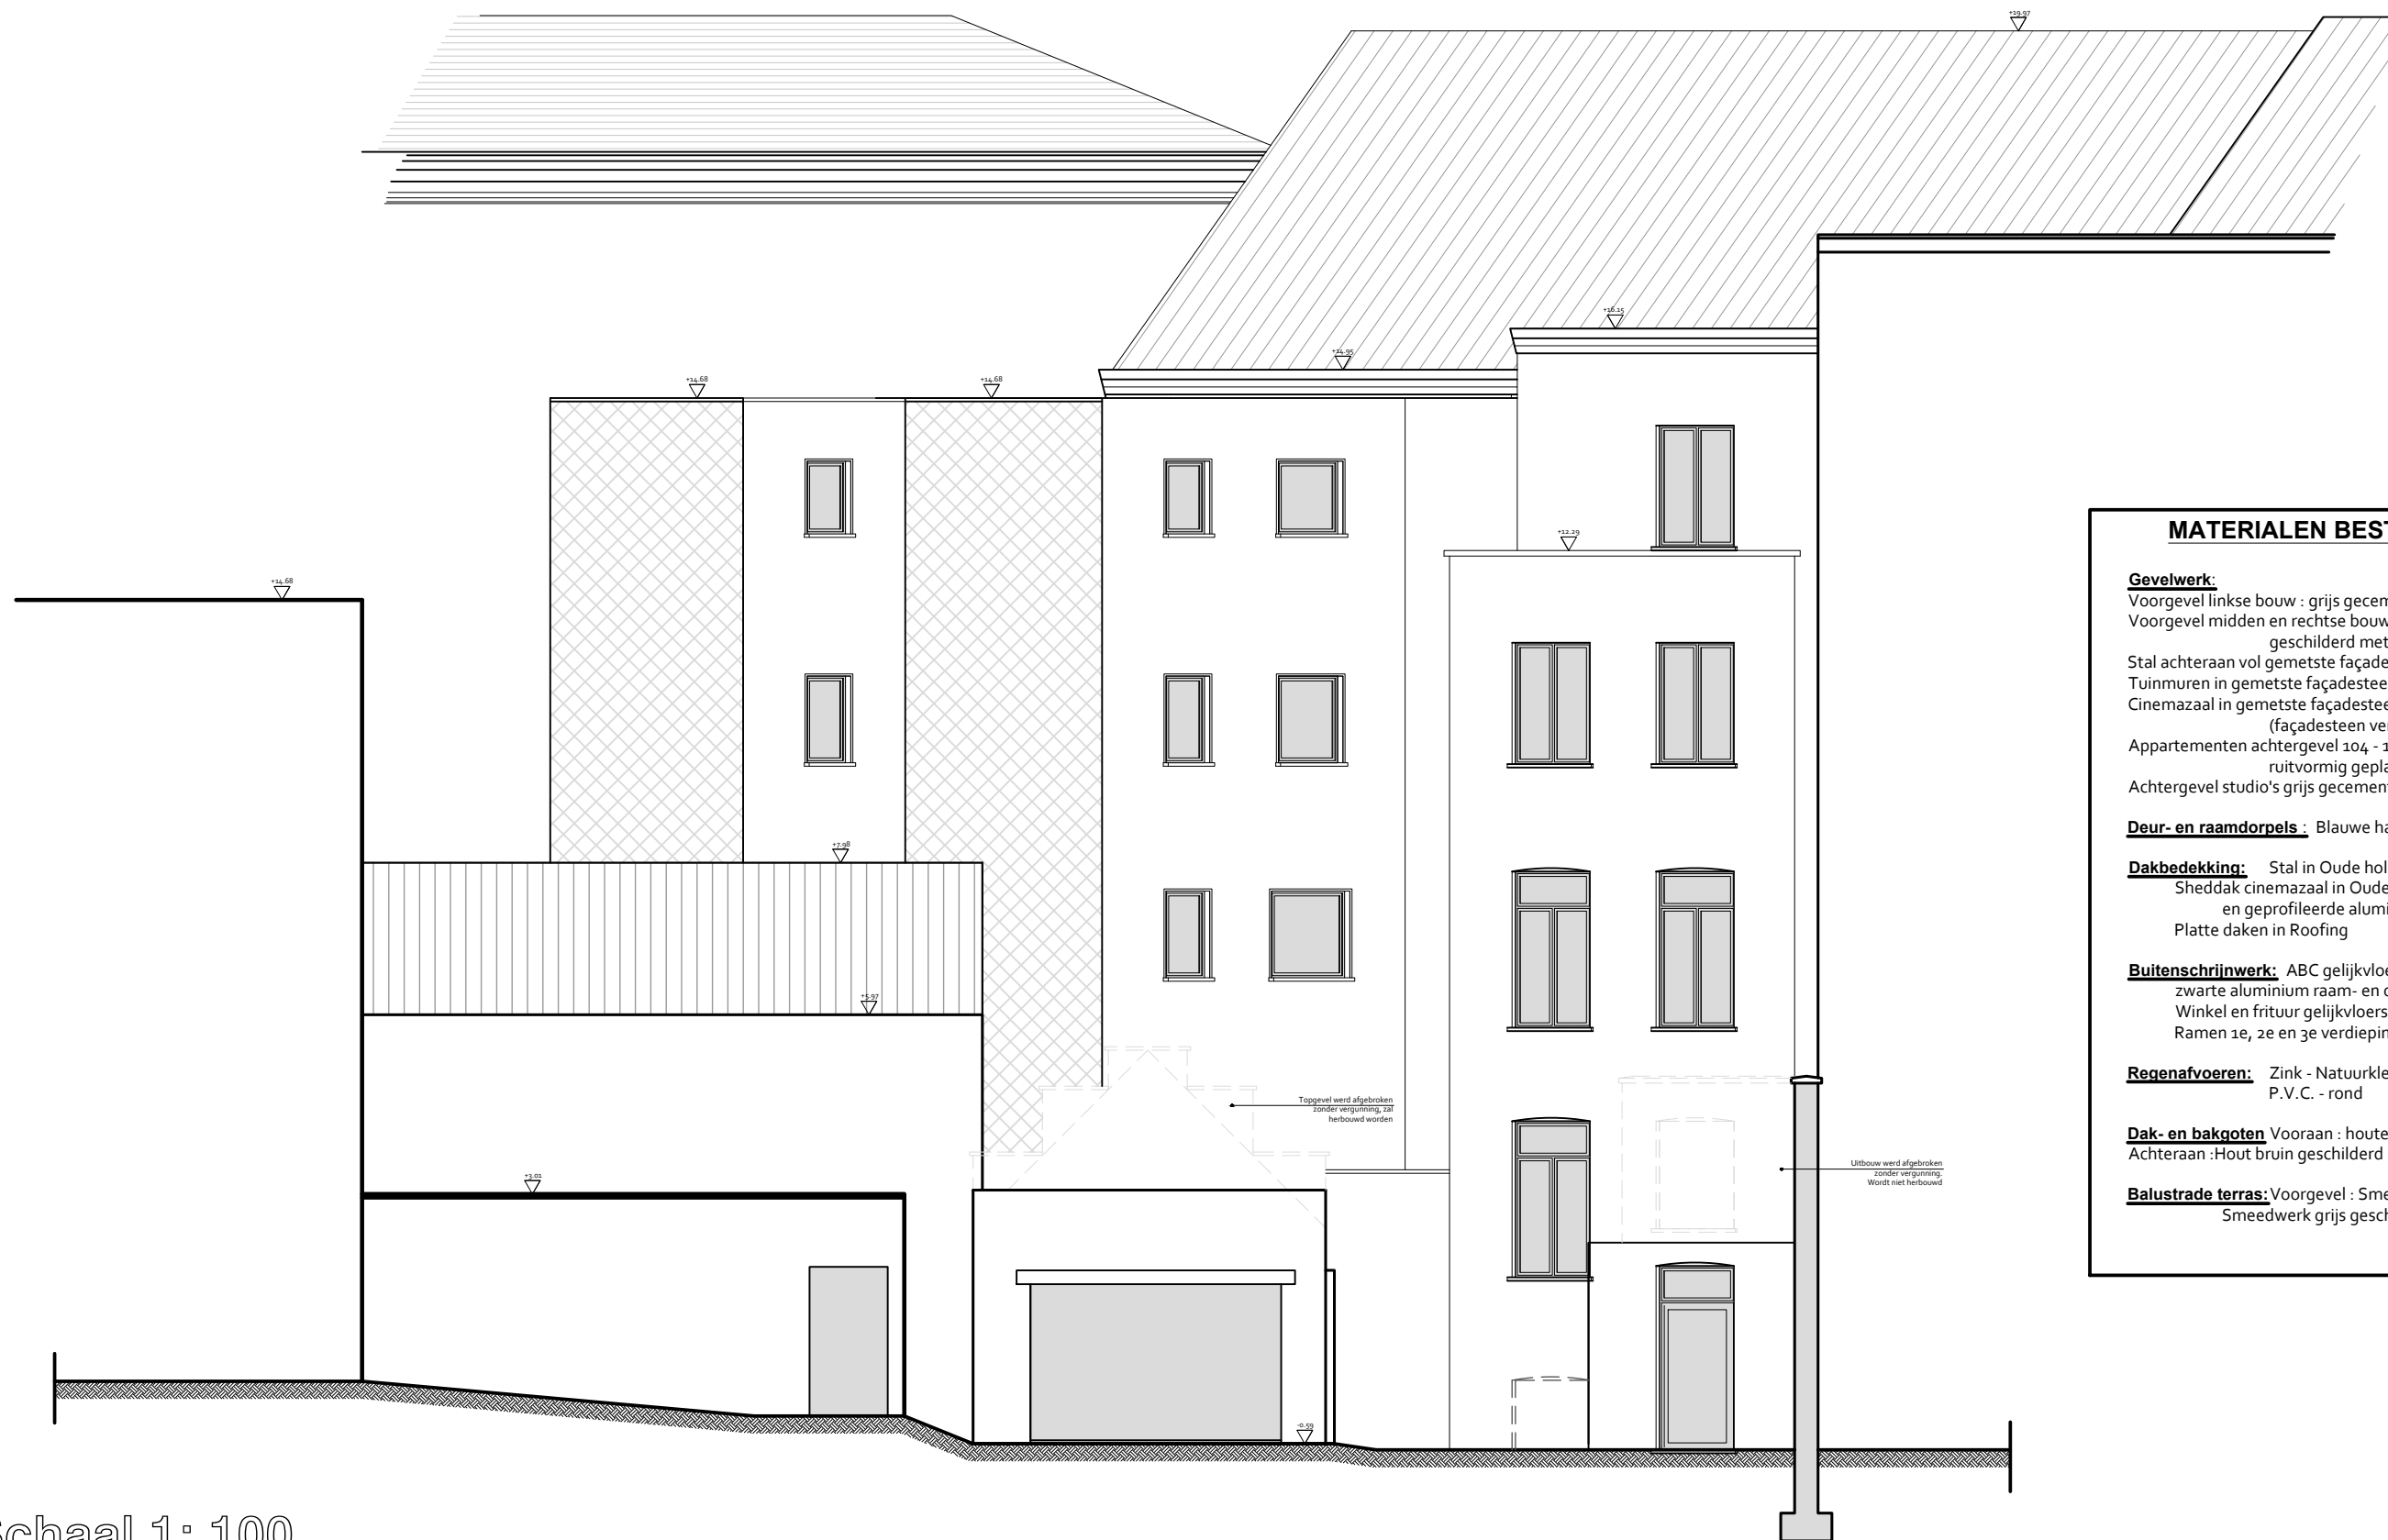
MATERIALEN BESTAANDE TOESTAND

Gewelwerk:

Stal achteraan vol gemetste façadesteen roodbruin

Tuinmuren in gemetste façadesteen roodbruin

Cinemazaal in gemetste façadesteen roodbruin

(façadesteen vertoont overal resten van witte verf)

Appartementen achtergevel 104 - 116 in kunstleien lichtgrijs

ruitvormig geplaatst

Achtergevel studio's grijs gecementeerd

Deur- en raamdorpels : Blauwe hardsteen

Dakbedekking: Stal in Oude holle pan roodbruin

Sheddak cinemazaal in Oude holle pan roodbruin

en geprofileerde aluminium platen grijs

Platte daken in Roofing

Buitenschrijnwerk: ABC gelijkvloers :

zwarte aluminium raam- en deurprofielen

Ramen 1e, 2e en 3e verdieping : hout wit geschilderd

Regenafvoeren: Zink - Natuurkleur - rond

P.V.C. - rond

Dak- en bakgoten Vooraan : houten bakgoot met sierlijst, wit geschilderd

Achteraan : Hout bruin geschilderd met zinken kraal
