GEVELMATERIALEN – vergunde toestand

| dossier | COSYNS | OMGEVINGSAANVRAAG | datum | 19/10/18 |
| plannummer | G_V_04 | plan<br>VERGUNDE TOESTAND<br>VOORGEVEL | schaal | 1/100 |

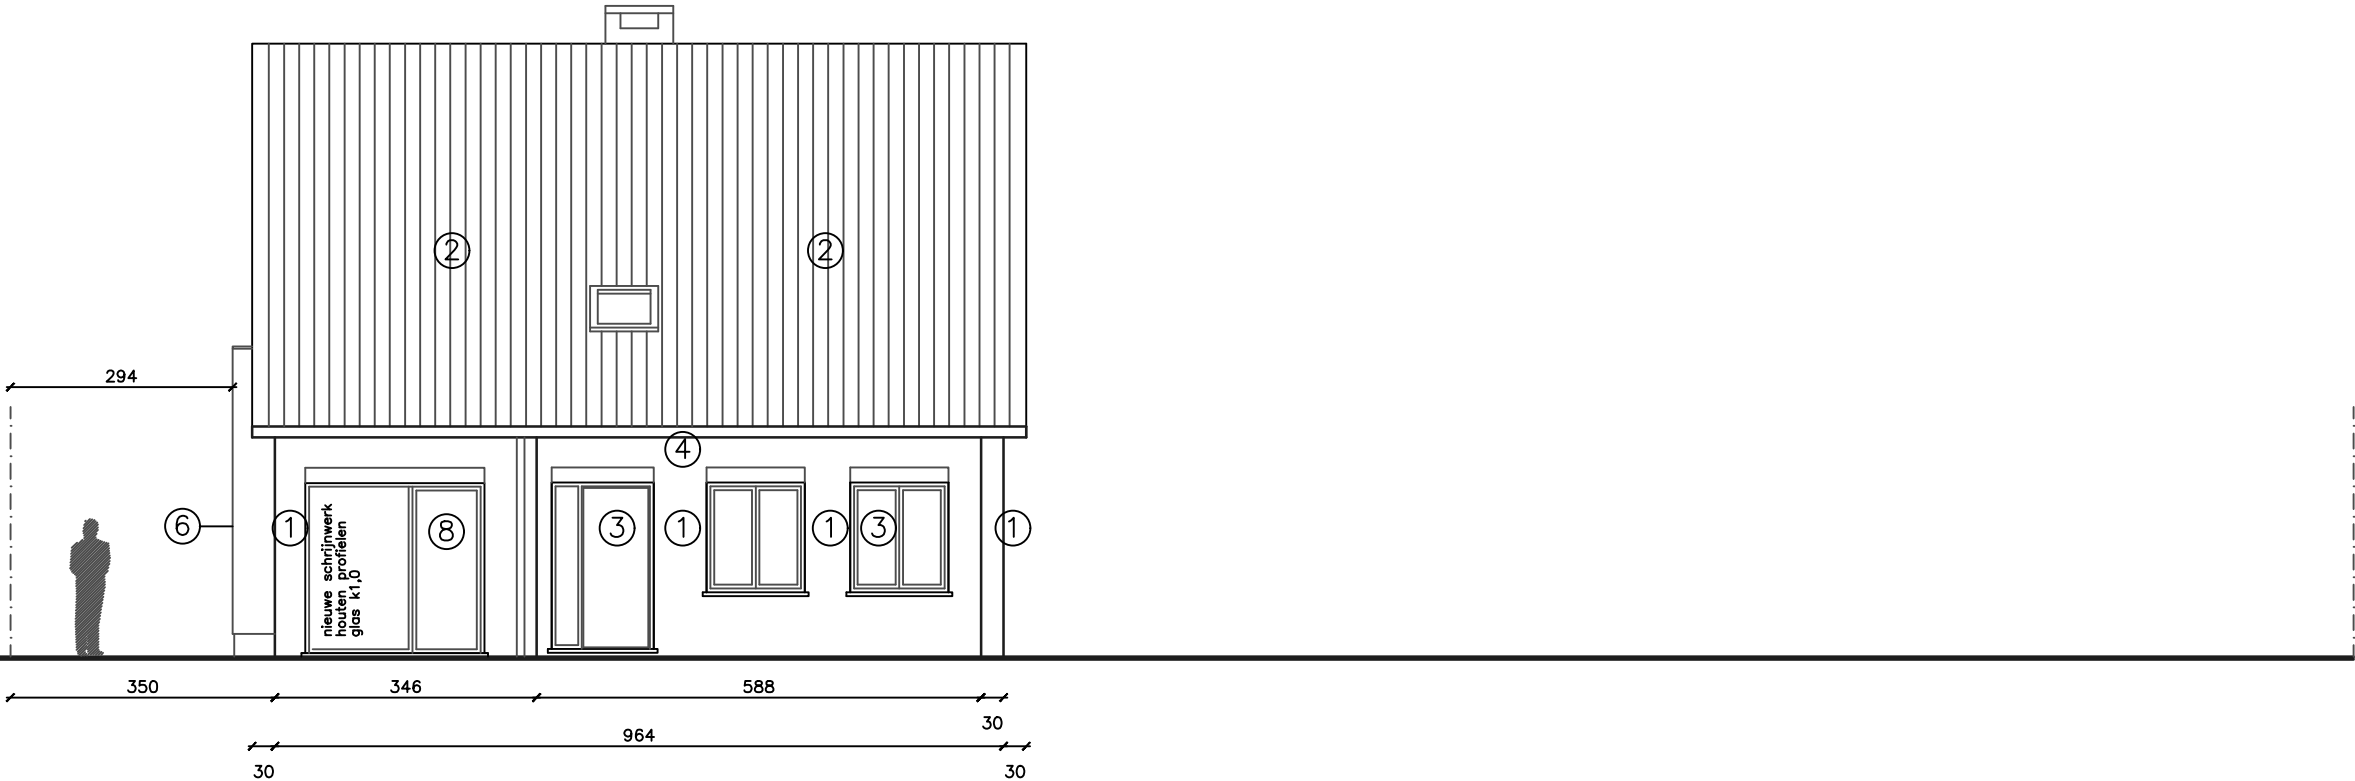
- 1. gevelsteen rood-bruin
- 2. gebakken aardepan, donkergrijs
- 3. buitenschrijnwerk in hout, geschilderd
- 4. sponde bakgoot in hout, geschilderd
- 5. dorpel in blauwe hardsteen
- 6. gevelbekleding in crepi op isolatie EPS (lichte kleur)
- 7. houten latten Thermowood, vertikaal geplaatst
- 8. buitenschrijnwerk in hout, geschilderd
- 9. plint in blauwe hardsteen
- 10. dakrandprofiel in gelakt aluminium
