GEVELMATERIALEN – bestaande toestand

GEVELMATERIALEN – nieuwe toestand

| dossier | COSYNS | OMGEVINGSAANVRAAG | datum | 19/10/18 |
| plannummer | G_B_04 | plan<br>BESTAANDE TOESTAND<br>VOORGEVEL | schaal | 1/100 |

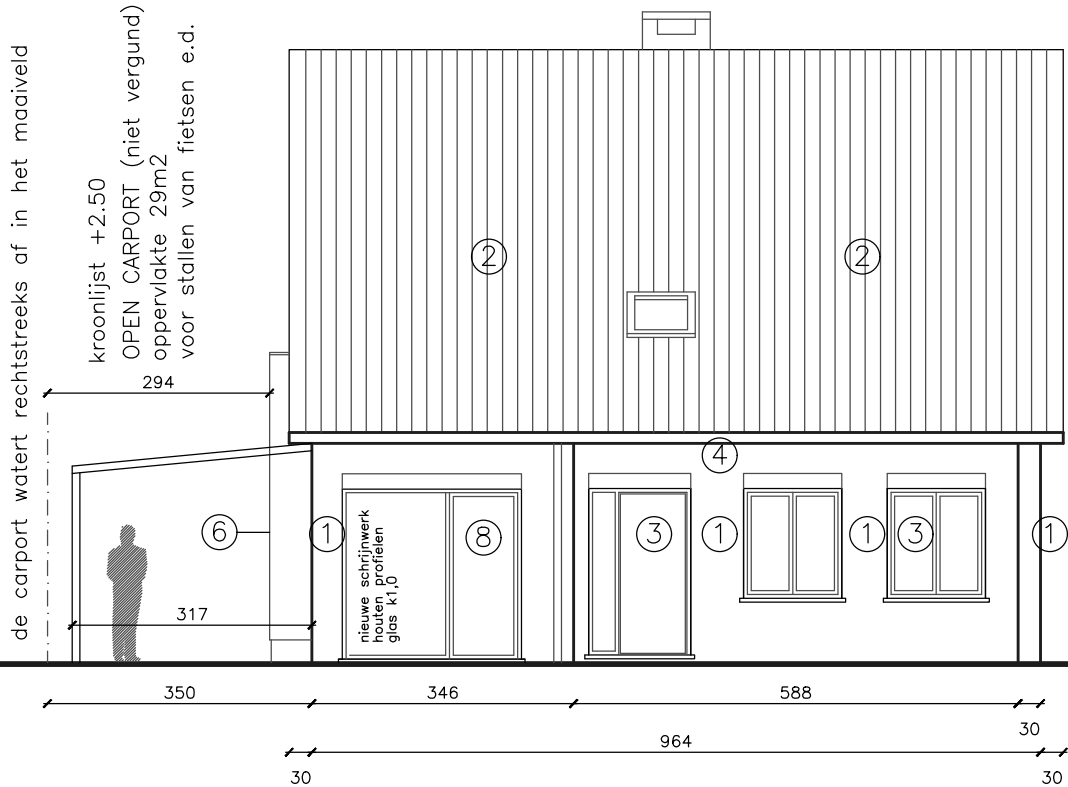
1. gevelsteen rood-bruin
2. gebakken aardepan, donkergrijs
3. buitenschrijnwerk in hout, geschilderd
4. sponde bakgoot in hout, geschilderd
5. dorpel in blauwe hardsteen
6. gevelbekleding in crepi op isolatie EPS (lichte kleur)
7. houten latten Thermowood, vertikaal geplaatst
8. buitenschrijnwerk in hout, geschilderd
9. plint in blauwe hardsteen
10. dakrandprofiel in gelakt aluminium
