## Bestaande toestand

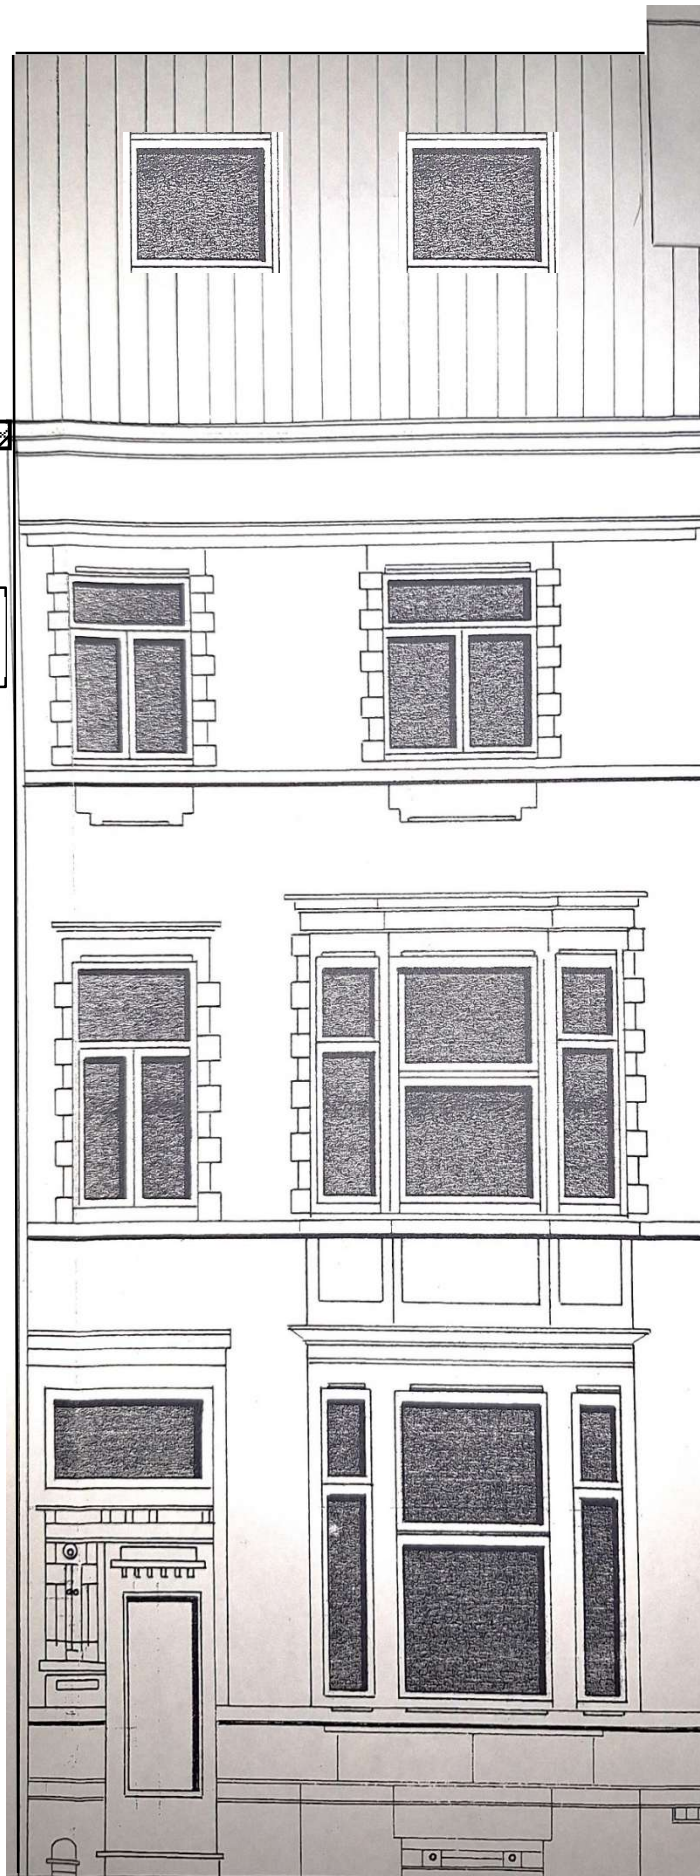
*vorste schouw*

- voor- en oostkant: rode bakstenen
- achter- en westkant: cementbezetting

*zwarte dakpannen*

aansluiting voorgevel  
Coupure 241

aansluiting voorgevel  
Coupure 245

*dakgoot en betonelementen  
onder dakgoot, rond vensters en  
rond erker  
geverfd in dezelfde kleur*

*rode gevelsteen*

*doorlopende vensterbanken in  
arduin*

*ramen en voordeur: origineel  
houten schrijnwerk*

*arduinen plint*
