25.08.A  
Verstraelen - De Kimpe

OMV BESTAANDE TOESTAND

locatie  
Goedlevenstraat 111, 9041 Oostakker

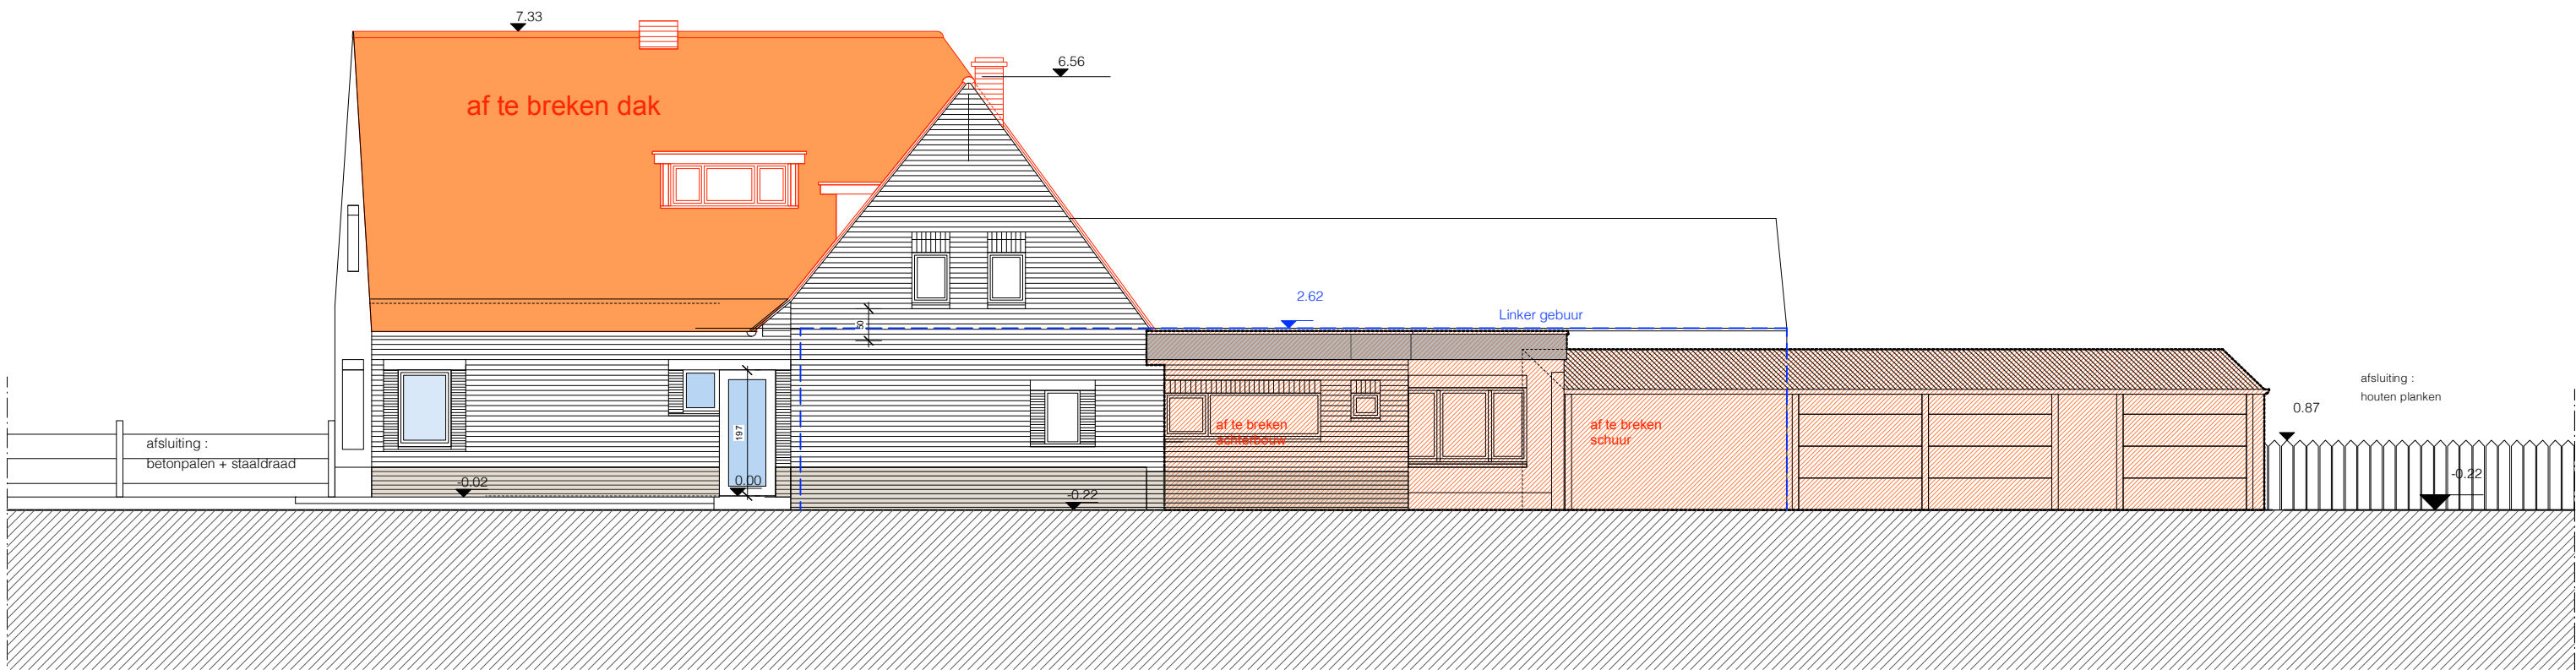
ZIJGEVEL RECHTS

| MATERIALEN bestaande toestand woning |
| VOORGEVEL |
| 1. GEVELAFWERKING rode parementsteen |
| 2. DAKBEDEKKING roodbruine dakpannen |
| 3. BUITENSCHRIJNWERK houten raamkaders |
| 4. DORPELS rode parementsteen / tegels gebakken aarde |
| 5. KROONLIJST zinken hanggoot |
| 6. PLINT bruine parementsteen |

| MATERIALEN bestaande toestand woning |
| achterbouw & bergschuur |
| 1. GEVELAFWERKING rode parementsteen |
| 2. DAKBEDEKKING roodbruine dakpannen |
| 3. BUITENSCHRIJNWERK houten raamkaders |
| 4. DORPELS arduin / tegels gebakken aarde |
| 5. KROONLIJST Volkern beplating met alu-dakrandprofiel |
| 6. PLINT bruine parementsteen |

| MATERIALEN bestaande toestand schuur |
| achterbouw & bergschuur |
| 1. GEVELAFWERKING betonplaten |
| 2. DAKBEDEKKING golfplaten |
| 3. BUITENSCHRIJNWERK beton raamkaders |
| 4. DORPELS geen |
| 5. KROONLIJST zinken hanggoot |
| 6. PLINT geen |
