| HEERWEG-ZUID 317 9052 GENT | DATUM | 25/04/2026 | FASE | PLAN | <div>{r}</div> <div>rukiye karanfil architecten</div> |
| BESTAANDE TOESTAND ACHTERGEVEL | SCHAAL | A3 1/50 | BA | 22/35 | |

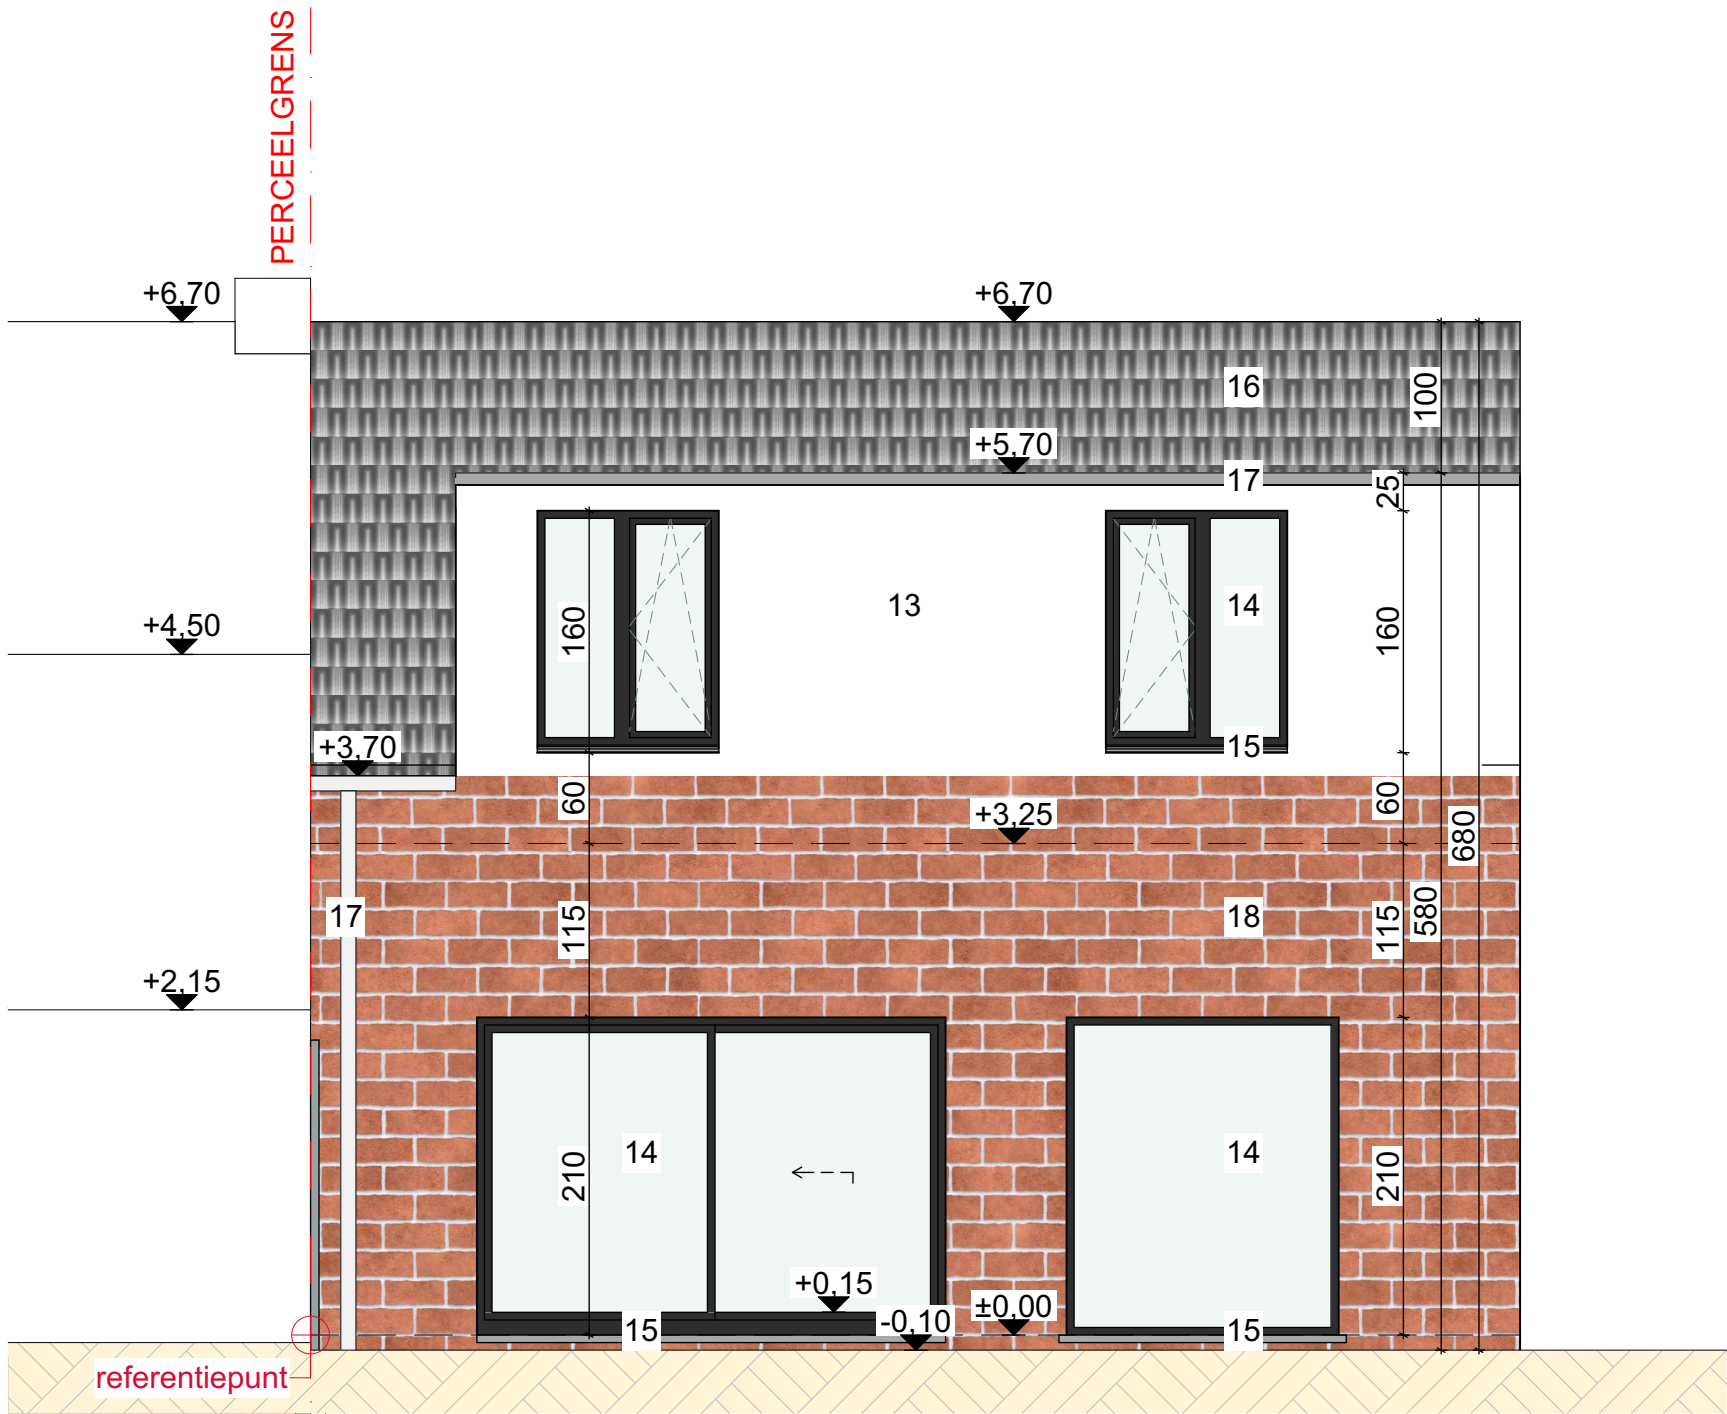
- Vergunde Gevel Materialen :
- 1- Witte geschilderde gevelsteen
  - 2- Bruine houten dakrandprofiel
  - 3- Rode dakpannen
  - 4- Bruine houten schrijnwerk
  - 5- Keramische dorpel
  - 6- Beton dorpel
  - 7- Witte houten deur
  - 8- Bruine geschilderde plint
  - 9- Afvoerbuizen pvc
  - 10- Bruine gevelsteen
  - 11- Metalen gevelbekleding
  - 12- Witte gevelbeploistering

- Bestaande Gevel Materialen :
- 13- Dampscherm gevel
  - 14- Antraciet pvc schrijnwerk
  - 15- Blauwe hardsteen dorpel
  - 16- Antraciet dakpannen
  - 17- Afvoerbuizen zink
  - 18- Snelbouwsteen
