SLEEPSTRAAT (47-) 49-57, 9000 GENT

1/50 EERSTE VERDIEPING SIMULATIE VERGUNDE TOESTAND  
APP. nr. 51

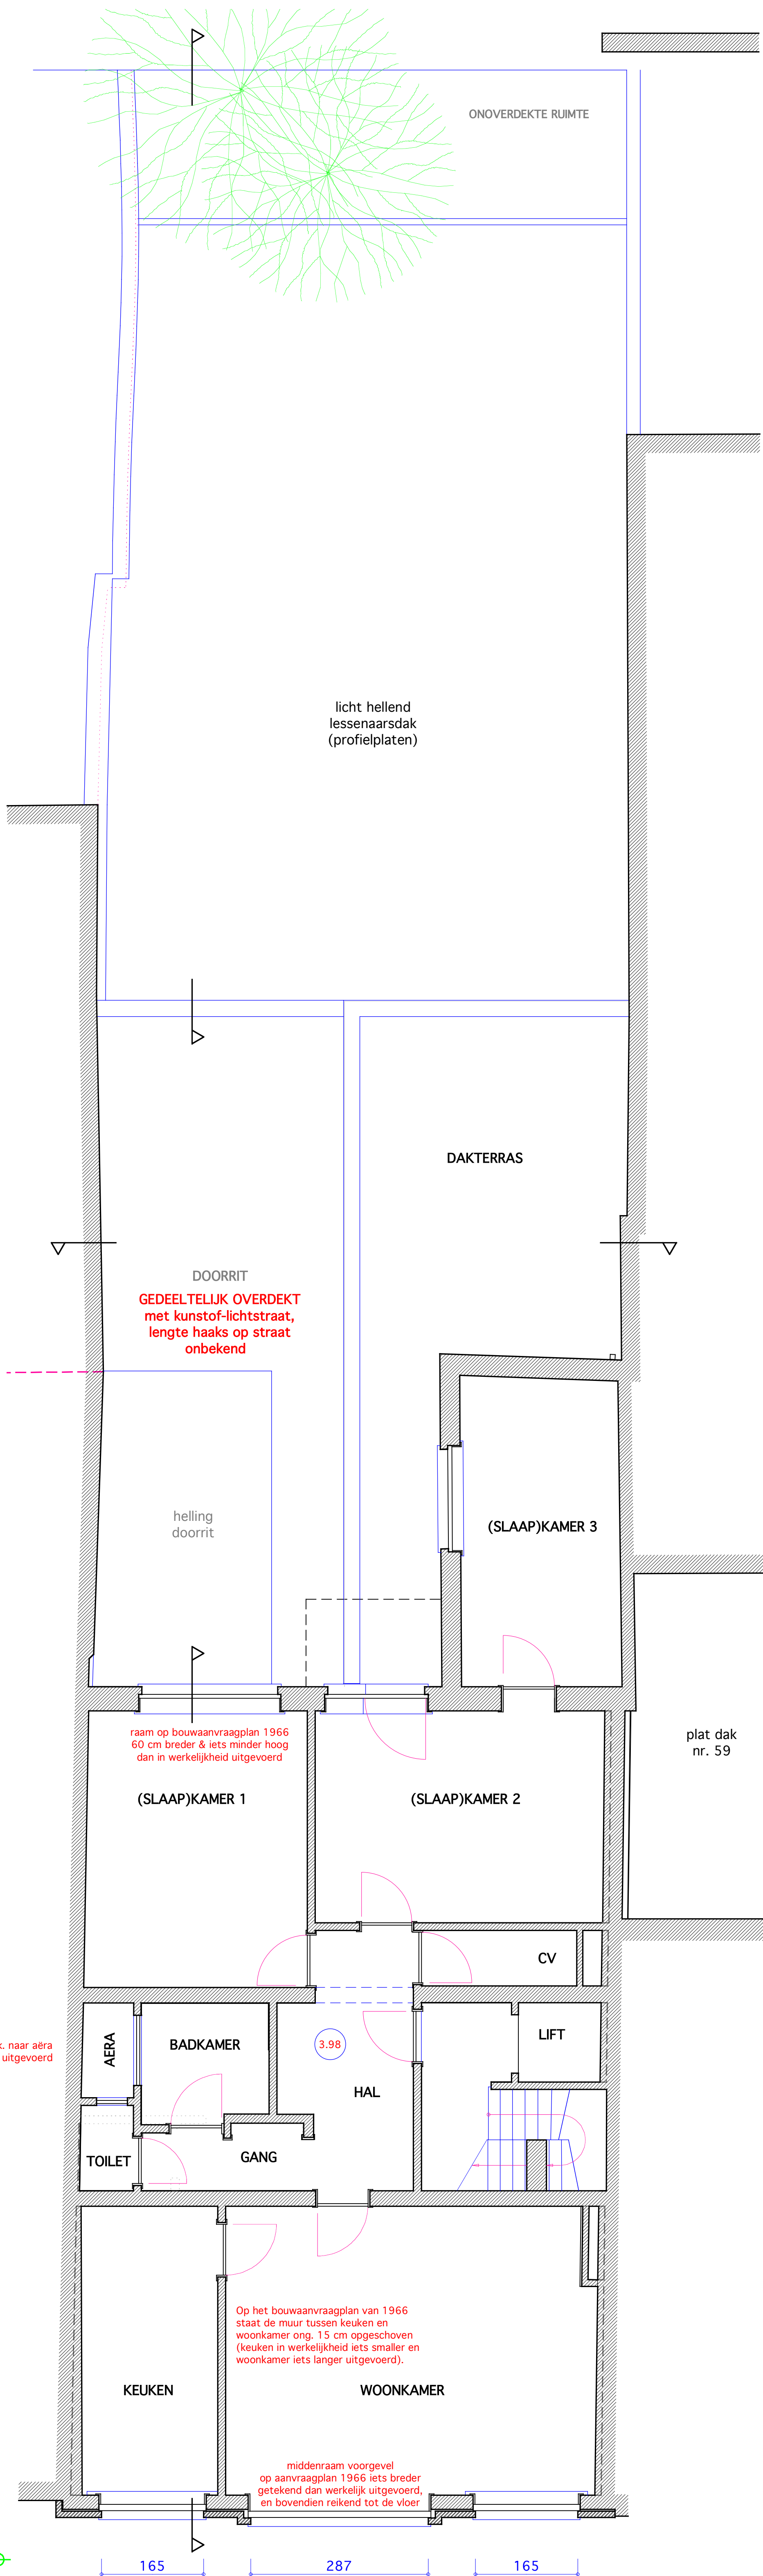
Het werkelijk gerealiseerde bouwvolume is net even groot en heeft dezelfde contouren als het vergunde bouwvolume, op één punt na: de dakstoel van (het hoofdvolume van) het herenhuis van 1865 werd wél afgebroken.

- de doorrit / binnenkoer is geenszins (meer?) overkapt met een kunststof-lichtstraat;
- de balkons van de 2e en 4e verdieping zijn 35 cm minder diep uitgevoerd dan getekend;
- in de breedterichting beperkt het balkon van de 4e verdieping zich tot de middenzone van de gevel;
- het dakterras van de 3e verdieping heeft over een diepte van 1 m een zichtscherm naar de buur.

- qua bouwvolume: het wél verdwenen zijn van de dakstoel van het hoofdvolume van 1865;
- qua gebruik: het (sinds zeker 40 jaar) als woonentiteit i.p.v. als burelen gebruikt worden van de benedenverdieping.
