SLEEPSTRAAT (47-) 49-57, 9000 GENT

1/50 VIERDE VERDIEPING SIMULATIE VERGUNDE TOESTAND  
APP. nr. 57

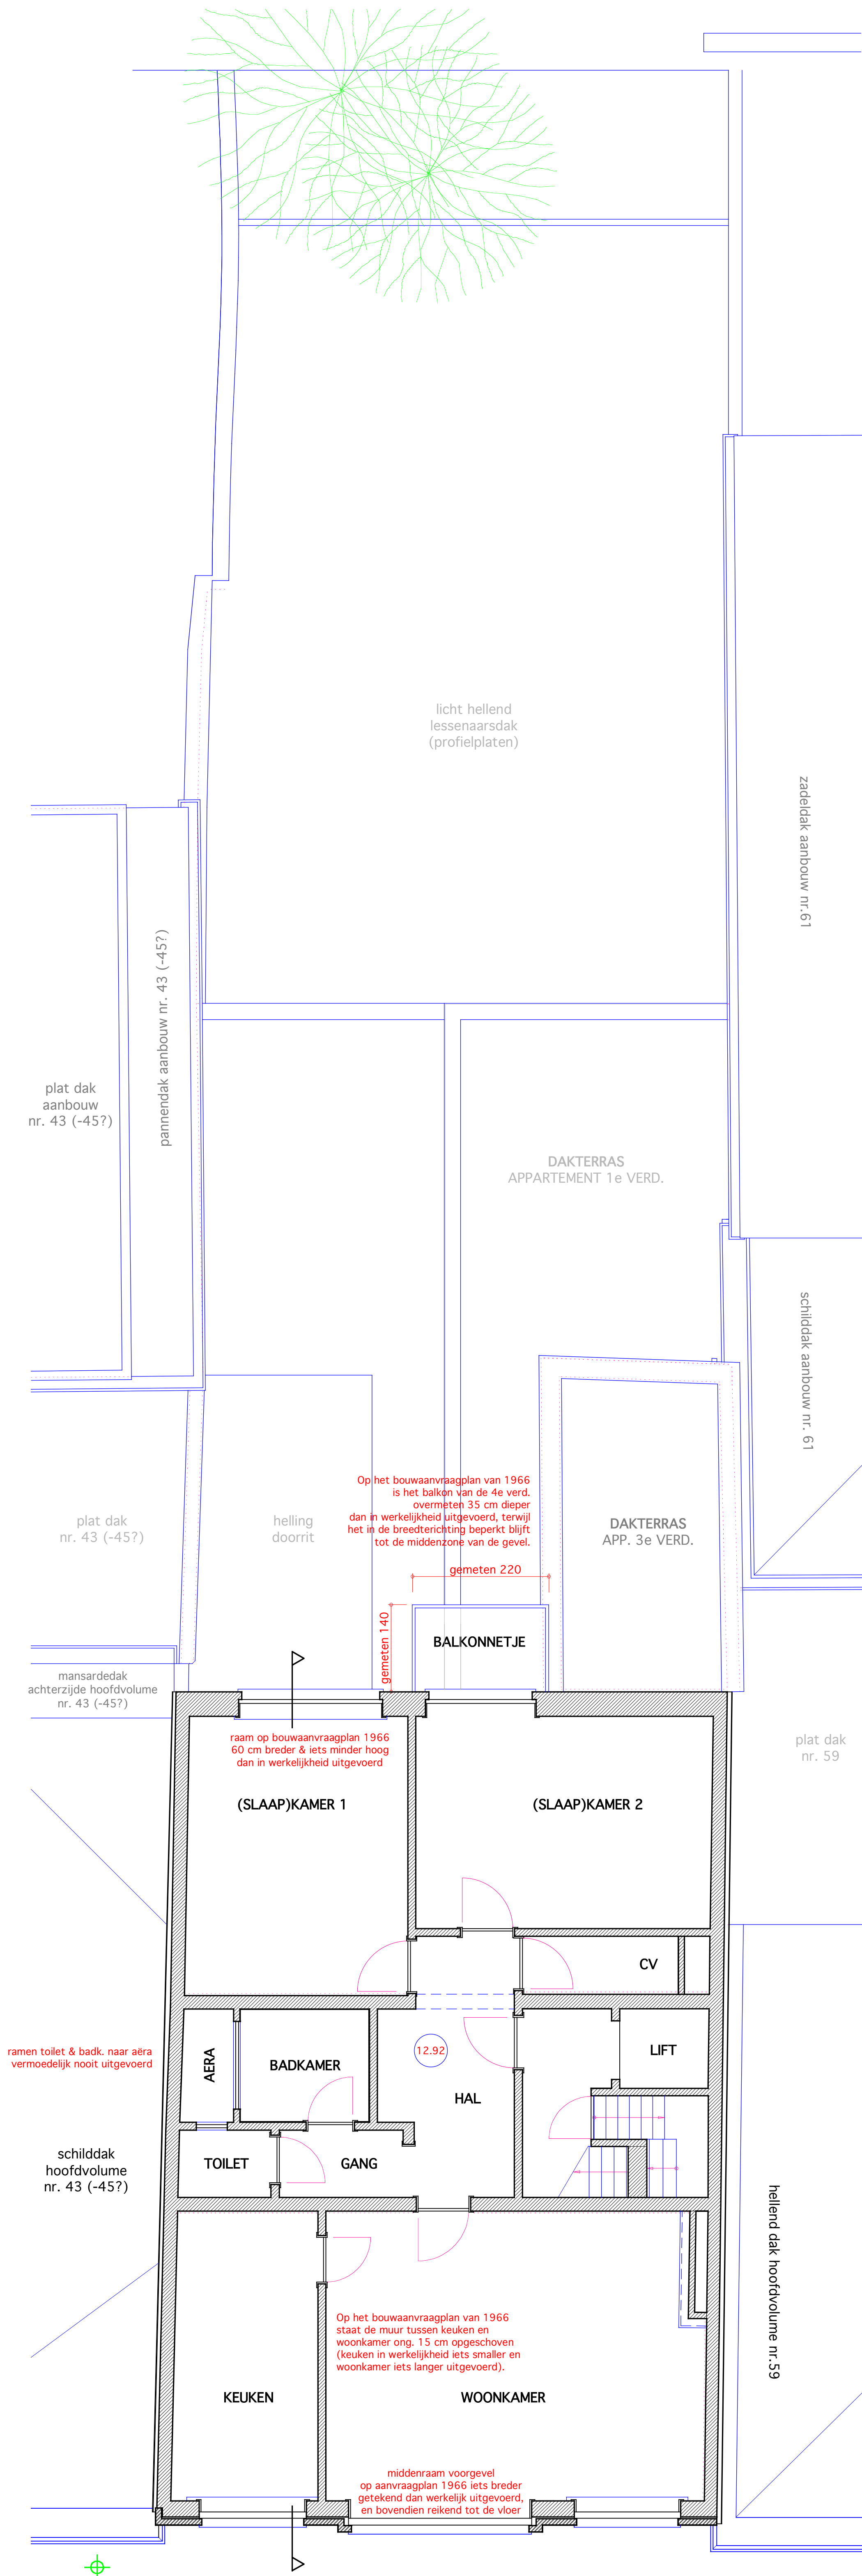
Het werkelijk gerealiseerde bouwvolume is net even groot en heeft dezelfde contouren als het vergunde bouwvolume, op één punt na: de dakstoel van (het hoofdvolume van) het herenhuis van 1865 werd wél afgebroken.

Verder zijn er 'volumetrisch' weliswaar nog volgende kleine verschillen te signaleren qua secundaire gebouwelementen:

- de doortrit / binnenkomst is geëenszins (meer?) overkapt met een kunststof-lichtstraat;
- de balkons van de 2e en 4e verdieping zijn 35 cm minder diep uitgevoerd dan getekend;
- in de breedterichting beperkt het balkon van de 4e verdieping zich tot de middenzone van de gevel;
- het dakters van de 3e verdieping heeft over een diepte van 1 m een zichtscherm naar de buur.

In algemene zin zijn de enige beduidende afwijkingen van de werkelijke t.o.v. de vergunde toestand aldus

- qua bouwvolume: het wél verdwenen zijn van de dakstoel van het hoofdvolume van 1865;
- qua gebruik: het (sinds zeker 40 jaar) als woonentiteit i.p.v. als burelen gebruikt worden van de benedenverdieping.
