ERFGOEDNOTA

Verbouwing (+ uitbreiding) en samenvoeging (gelijkvloers) van de panden gelegen aan het Gemeenteplein 12 en 13 te 9051 Sint-Denijs-Westrem tot 2 autonome woonentiteiten (verdiepingen en gelijkvloers) en 1 autonome tandartsenpraktijk (gelijkvloers)

1. Inleiding

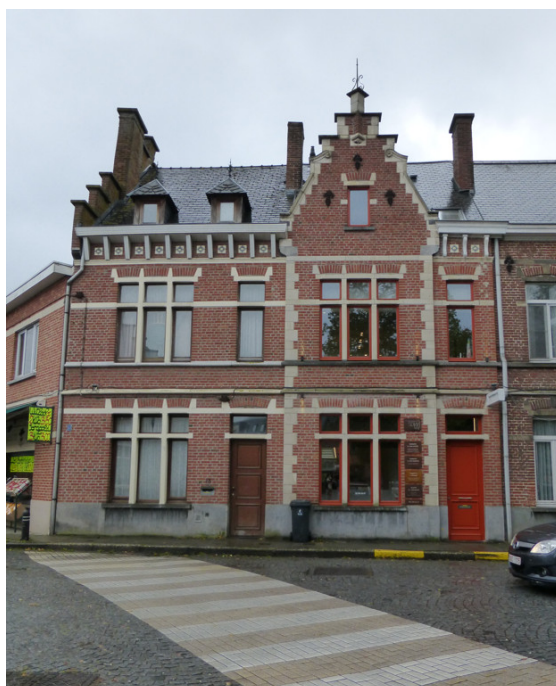
huidige toestand : links nr 13 - rechts nr 12

Beide panden zijn vastgesteld bouwkundig erfgoed en liggen in beschermd stads- of dorpsgezicht. Ze behoren tot het geheel rondom het Gemeenteplein in neotraditionele stijl. Ze werden als één geheel ontworpen en gebouwd, vermoedelijk zelfs door dezelfde toenmalige bouwheer.

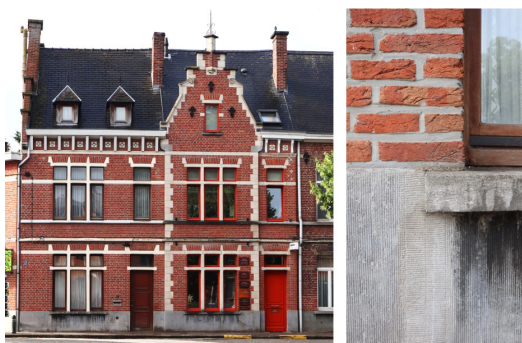
CHE-rapport p 26

De gevelelementen (baksteen, overschilderde natuursteenelementen, natuursteen dorpels en plinten) zijn in goede staat en zullen onveranderd behouden blijven. Gevelreiniging wordt niet voorzien.

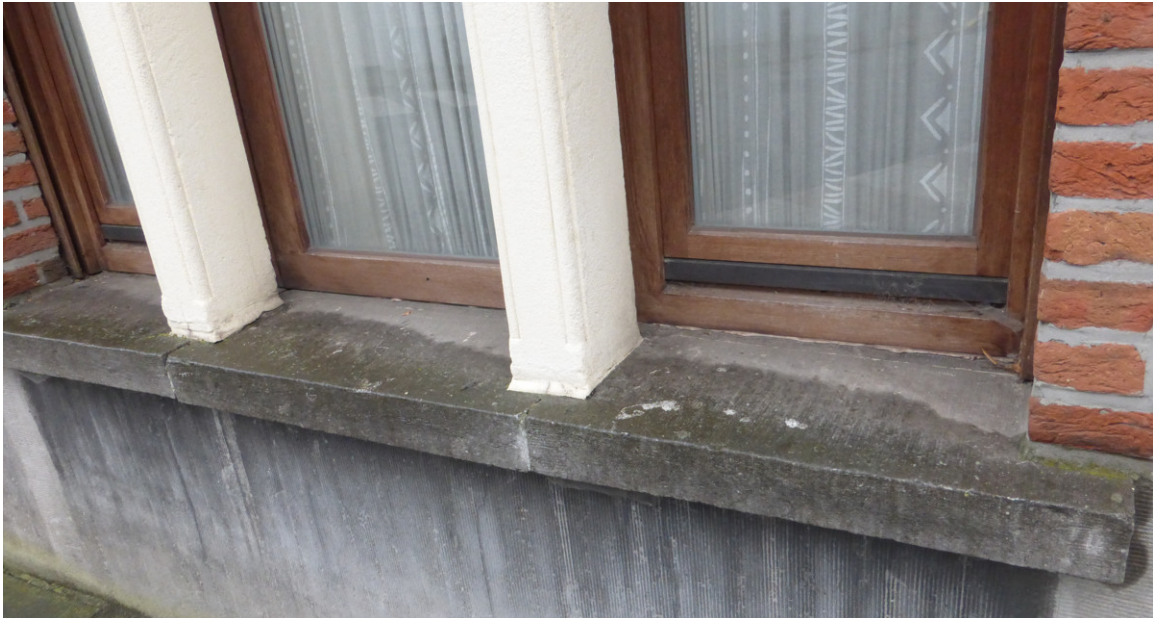
Het huidige houten buitenschrijnwerk is in slechte staat en is niet origineel. Het wordt vervangen door uitgewerkt geprofileerd houten schrijnwerk achter slag, naar hetzelfde model als het recent vergunde buitenschrijnwerk in nr 12.

bestaand schrijnwerk nr 13

Volgens het CHE-rapport zou de oorspronkelijke kleur van de ramen donkerbruin (houtkleur) of donkergroen (geschilderd) geweest zijn. Er wordt voorgesteld het nieuwe buitenschrijnwerk te schilderen in donkergroen.

Glas : u-waarde < 1,0 conform hedendaagse isolatie-eisen. Niet-zonnewerend.

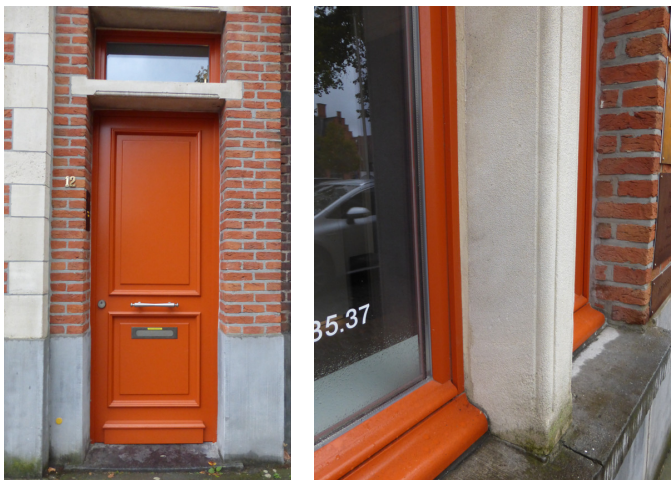
Doorsnede raamdorpel en vleugelneus RETRO-stijl

*recent vergund en uitgevoerd schrijnwerk nr 12
extract uit erfgoedossier bij vergunning*

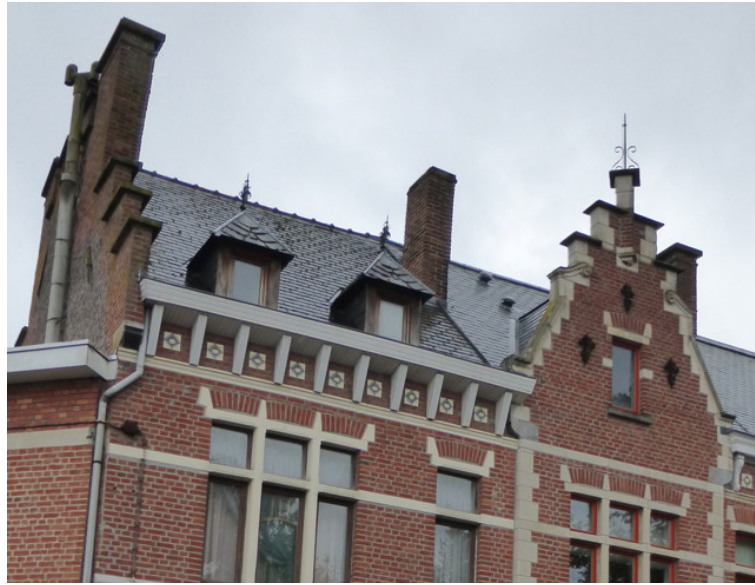
Het natuurleien dakvlak met dakkapellen wordt gerestaureerd in oorspronkelijke staat, waar nodig met nieuwe natuurleien. De trapgevel en bovendakse schouwen zijn in goede staat en worden behouden. Er worden geen nieuwe schouwen of andere dakdoorvoeren voorzien, deze zullen zich bevinden in het achterste dakvlak (tuinzijde).

bestaand dakvlak met dakkapellen nr 13 (links)

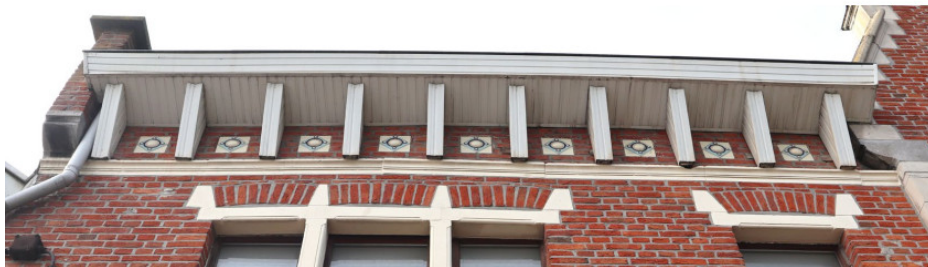
CHE-rapport p 26

- De houten korbelen en kroonlijst zijn bedekt met panelen in kunststof.

De korbelen en kroonlijst zullen ontdaan worden van de kunststof bekleding en gerestaureerd worden naar het originele model in geschilderd hout, zoals gebeurde bij de recente restauratie van nr 12.

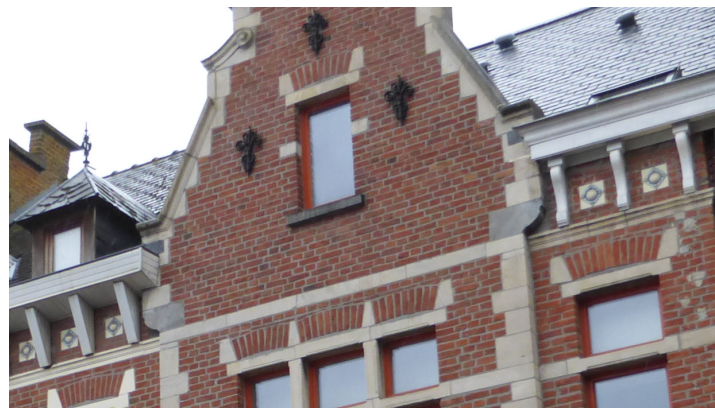
gerestaureerde kroonlijst nr 12 (rechts)

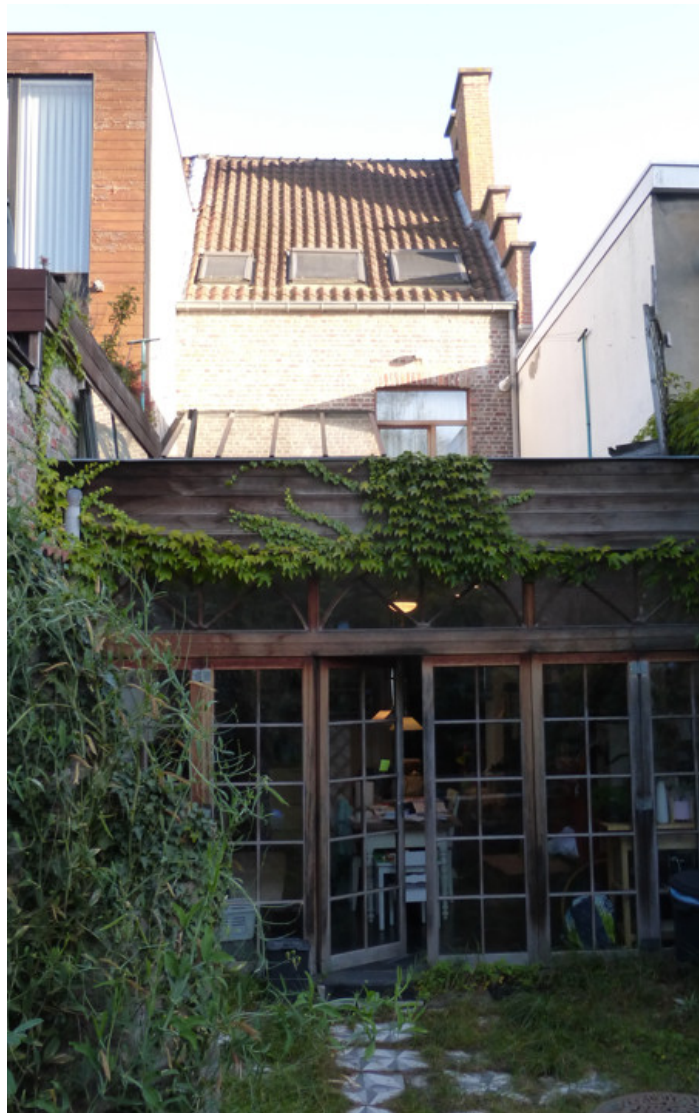
Er zijn geen waardevolle elementen in de achtergevel of het achterste dakvlak. Hiervoor verwijzen we naar het CHE-rapport. De trapgevel met schouwen die rechts achteraan zichtbaar is, is in goede staat en wordt integraal bewaard. Deze wordt deel bedekt met de nieuwe uitbreiding, maar niet aangepast.

Achtergevel nr 12

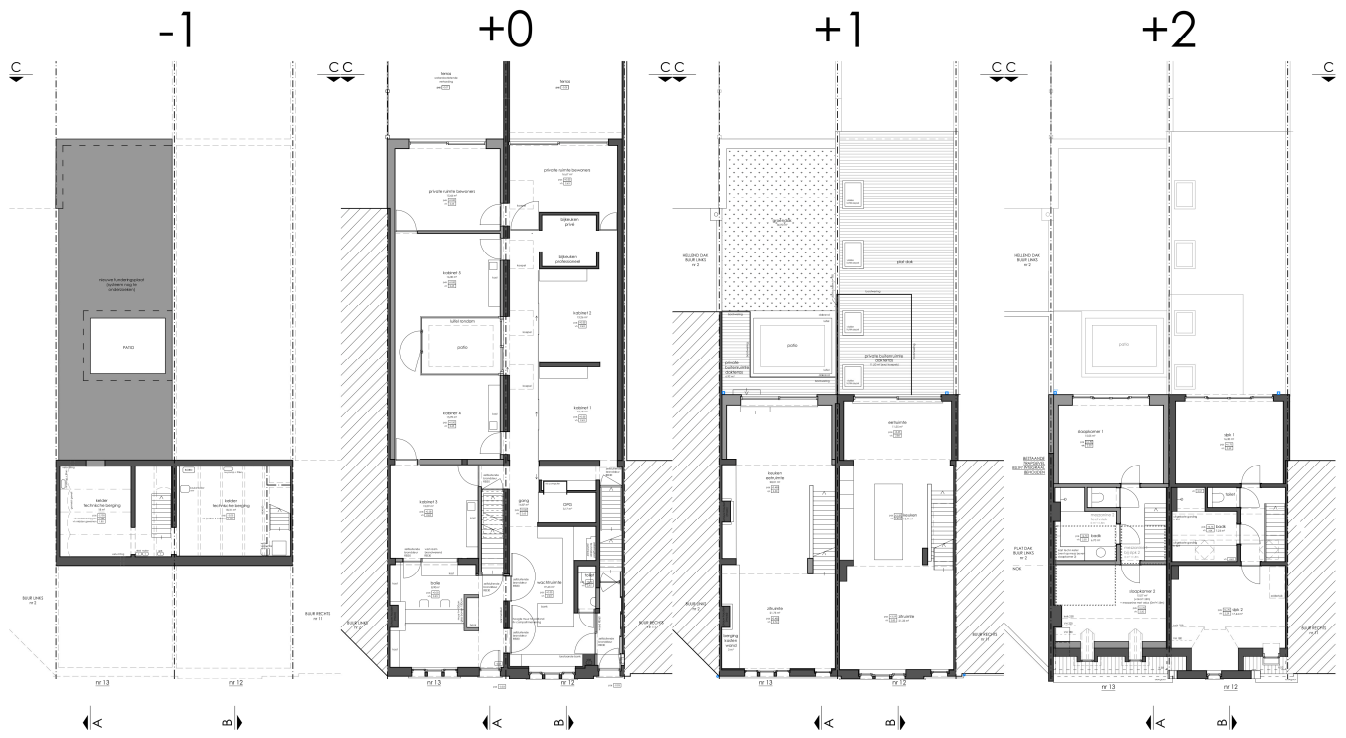
Op het gelijkvloers en de verdieping worden de niet-oorspronkelijke achterbouwen afgebroken. Achter het oorspronkelijke hoofdvolume wordt een nieuwe uitbreiding voorgesteld.

In het ontwerp worden de resterende bestaande muren en gemene muren zoveel mogelijk behouden, zonder impact op de perceptie van de oorspronkelijke indeling.

De traphal wordt opnieuw als traphal ingericht met een nieuwe trap. De oorspronkelijke trap werd afgebroken bij een eerdere verbouwing, waarbij toen trappen buiten de oorspronkelijke traphal werden voorzien.

Plannen nieuwe toestand

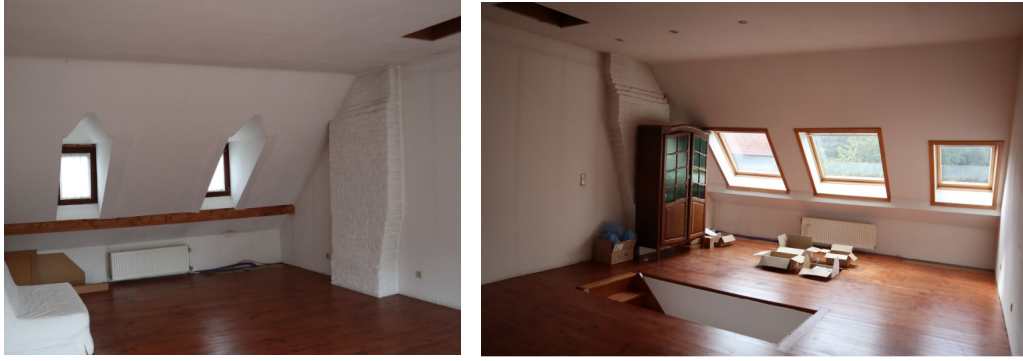
CHE-rapport p 38

4/ Schouwen zolder : te integreren in de slaapkamer/badkamer van de woning.

Er zijn nog enkele schouwen aanwezig in het interieur, echter ontdaan van hun schouwmantels. De overgebleven schouwen blijven behouden. Ze worden geïntegreerd in de nieuwe inrichting op een manier die de schouwen tot hun recht laten komen.

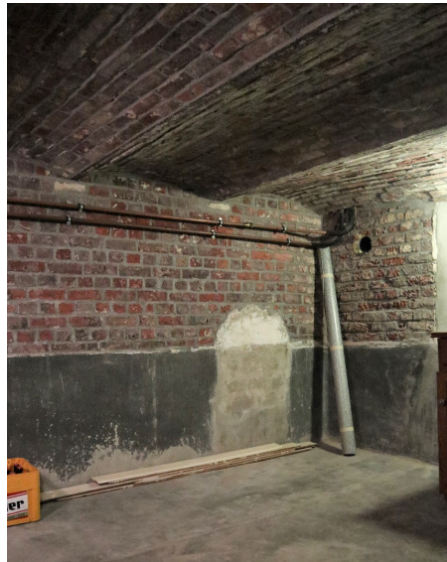
CHE-rapport p 39

- De kelder is nog in zijn originele toestand met bakstenen troggewelven, een gecementeerde vloer met plint en een eenvoudige houten steektrap.

De originele troggewelven in de grootste kelderruimte worden behouden. De keldertrap zal vervangen worden door een nieuwe trap met aangepast trapgat. In deze ruimte zal berging en technieken voorzien worden.
