Geuraudit en
geurwaarnemingen in kader
van omgevings-
vergunningsaanvraag
breekinstallatie bij Woodprotect

Rapport 2022_WO_000625_v1

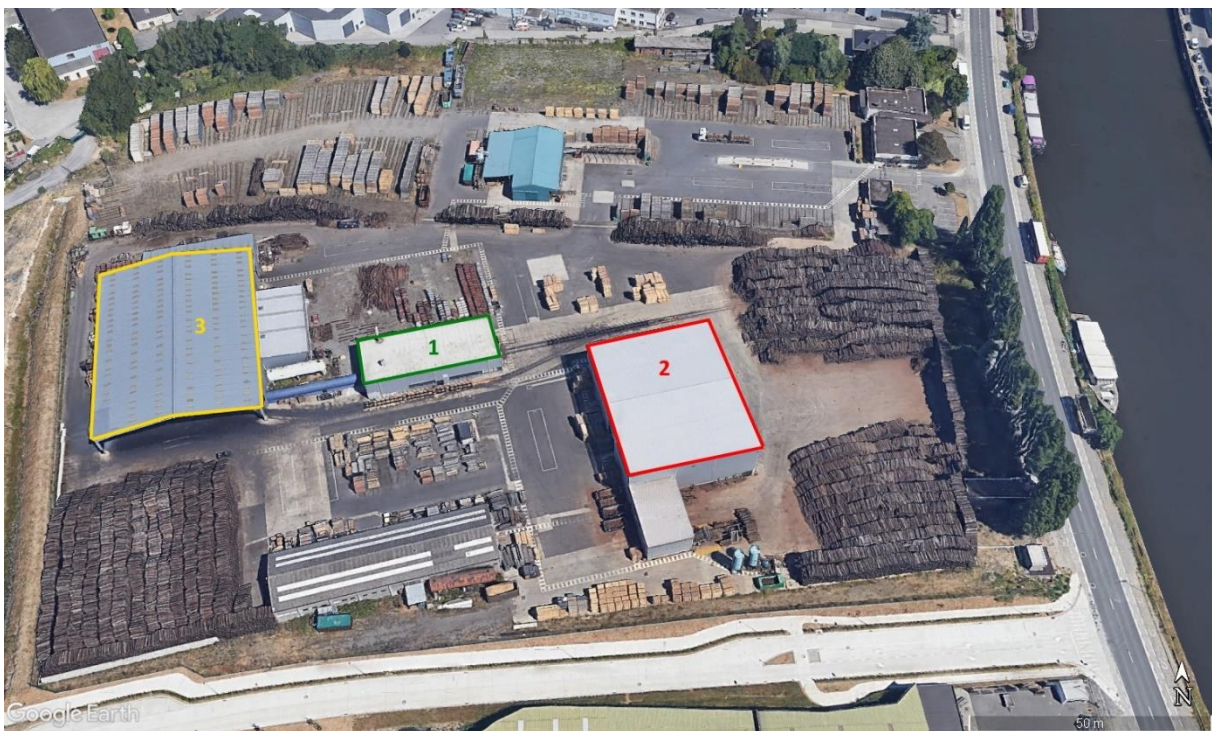
Het impregneren vindt plaats in een autoclaaf die volledig inpandig is geplaatst (Figuur 1 – nr. 1). Na het nemen van deze maatregel worden er geen geurklachten meer genoteerd afkomstig van het impregnatieproces.

Figuur 1 Woodprotect te Wondelgem – 1 = autoclaaf gebouw voor impregnatie activiteit; 2 = loods met vergunde breekactiviteit; 3 = alternatieve locatie breekactiviteit

In de milieuvergunning is als voorwaarde opgenomen dat het breken/vermalen van oude dwarsliggers dient te gebeuren in een gesloten loods die voorzien is van ventilatie. Hiervoor werd een nieuwe loods voorzien met een ruimte-afzuiging van 40.000 m³/h (Figuur 1 – 2). Alvorens de ruimte-afzuiging naar de omgeving wordt geventileerd, wordt de ruimtelucht eerst door vaste stoffilters gestuurd (PM_{2,5}-filters). In de loods zelf zijn ook vernevelaars voorzien om stof reeds in de loods neer te slaan. De breekactiviteit (5 dagen op 7 dagen) mag volgens de voorwaarden plaatsvinden tussen 6u en 22u, maar bij Woodprotect is dit gelimiteerd van 7u tot 17u.

De afgebrande loods (Figuur 1 – 2) wordt momenteel gebruikt als opslaglocatie voor vers geïmpregneerde dwarsliggers. Woodprotect wil in kader van de omgevingsvergunningsaanvraag de afgebrande loods herstellen en deels behouden als opslaglocatie. Na de herstellingen zal de breekactiviteit opnieuw hoofdzakelijk in deze loods worden uitgevoerd. De huidige ruimteventilatie en stoffiltering wordt dan opnieuw in dienst gesteld. In de hervormde loods waar de breekactiviteit nu plaats vindt (Figuur 1 – nr. 3), wil het bedrijf in de vergunning opnemen dat deze loods als reserve locatie kan dienen voor het breken van oude dwarsliggers. Bijkomend zal de afzuiging van beide loodsen verder geoptimaliseerd worden:

- Er wordt gekeken om de huidige ruimteventilatie te verbeteren door te werken met een inblaas- en afzuigstelsel om zo de efficiëntie van de afzuiging te verhogen;
- Er worden momenteel testen uitgevoerd om de vaste stoffilters te vervangen door filters die periodiek leeggetrokken worden en waarvan ook het vocht onttrokken wordt. Door het gebruik van verneveling in de loods komt namelijk veel vocht in de filters terecht. Gecombineerd met het stof zorgt dit ervoor dat de vaste stoffilters al na één week debietsverliezen vertonen. Door de filters periodiek leeg te trekken worden debietsverliezen gereduceerd en kan er ook langer met één en dezelfde stoffilter gewerkt worden.

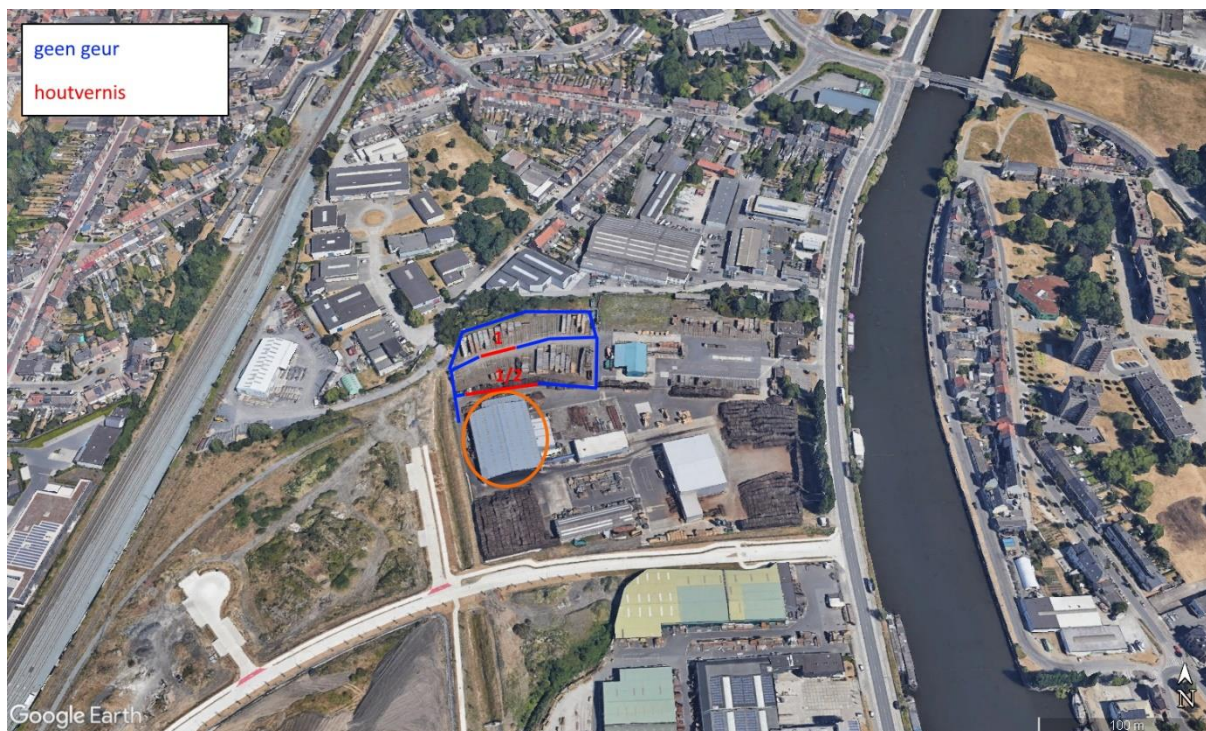
Metingen uitgevoerd door OLFASCAN		Meteo	
Datum	12/12/2022	Station	KMI Melle en eigen waarnemingen
Tijd (begin – einde)	10h00-10h15	Windrichting	Z
Waarnemer(s)	KH/NDB	Windsnelheid	2,7 m/s
Temperatuur	-1,7 °C	Bewolking	0/8

Uit de resultaten van de geurwaarneming volgt dat de geur van de breekactiviteit (houtvernis) beperkt blijft tot het eigen bedrijfsterrein. Ten opzichte van de locatie van de loods bedroeg de maximale geurafstand 50 m. Deze afstand wordt bepaald ten opzichte van de zone waar de geur van de breekactiviteit nog met een zwakke intensiteit kan worden waargenomen.

Figuur 3 Resultaten geurwaarneming Woodprotect – 12/12/2022

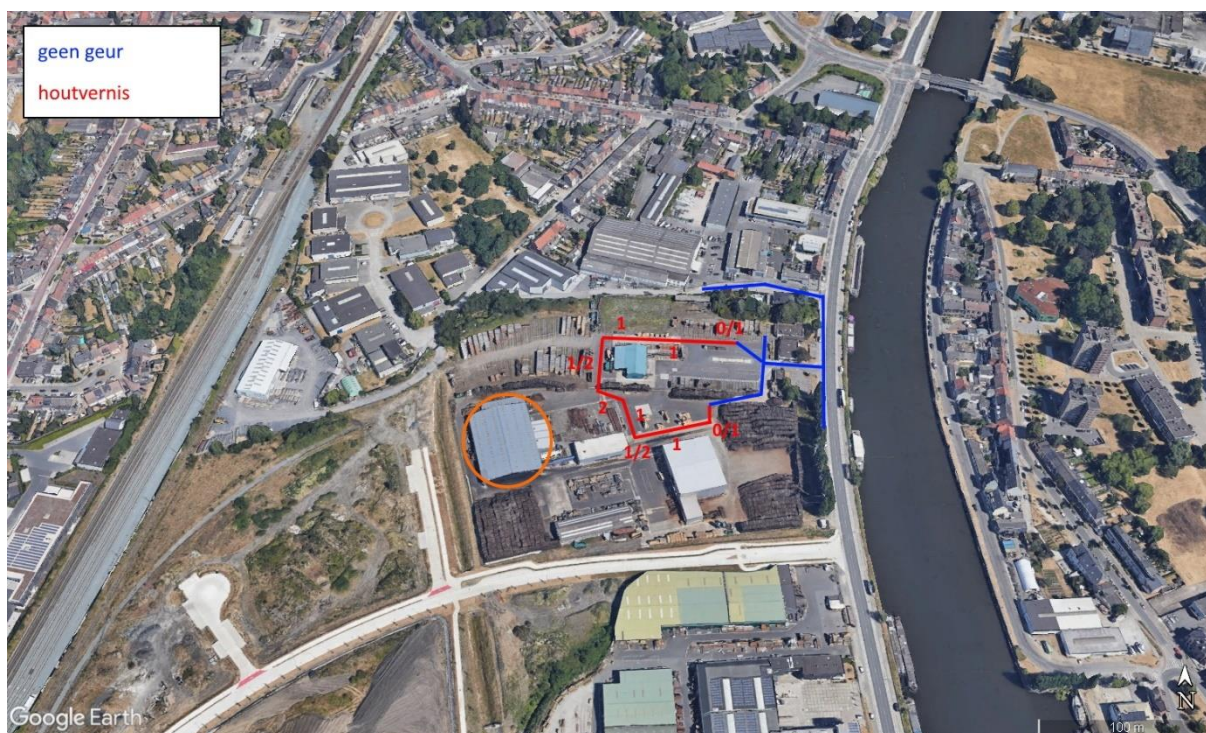
Metingen uitgevoerd door OLFASCAN		Meteo	
Datum	26/12/2022	Station	KMI Melle en eigen waarnemingen
Tijd (begin – einde)	11h24-11h40	Windrichting	WZW
Waarnemer(s)	NDB	Windsnelheid	6,5 m/s
Temperatuur	9 °C	Bewolking	7/8

Uit de resultaten van de geurwaarneming volgt dat de geur van de breekactiviteit (houtvernis) beperkt blijft tot het eigen bedrijfsterrein. Ten opzichte van de locatie van de loods bedroeg de maximale geurafstand 120 m. Deze afstand wordt bepaald ten opzichte van de zone waar de geur van de breekactiviteit nog met een zwakke intensiteit kan worden waargenomen.

Figuur 4 Resultaten geurwaarneming Woodprotect – 26/12/2022

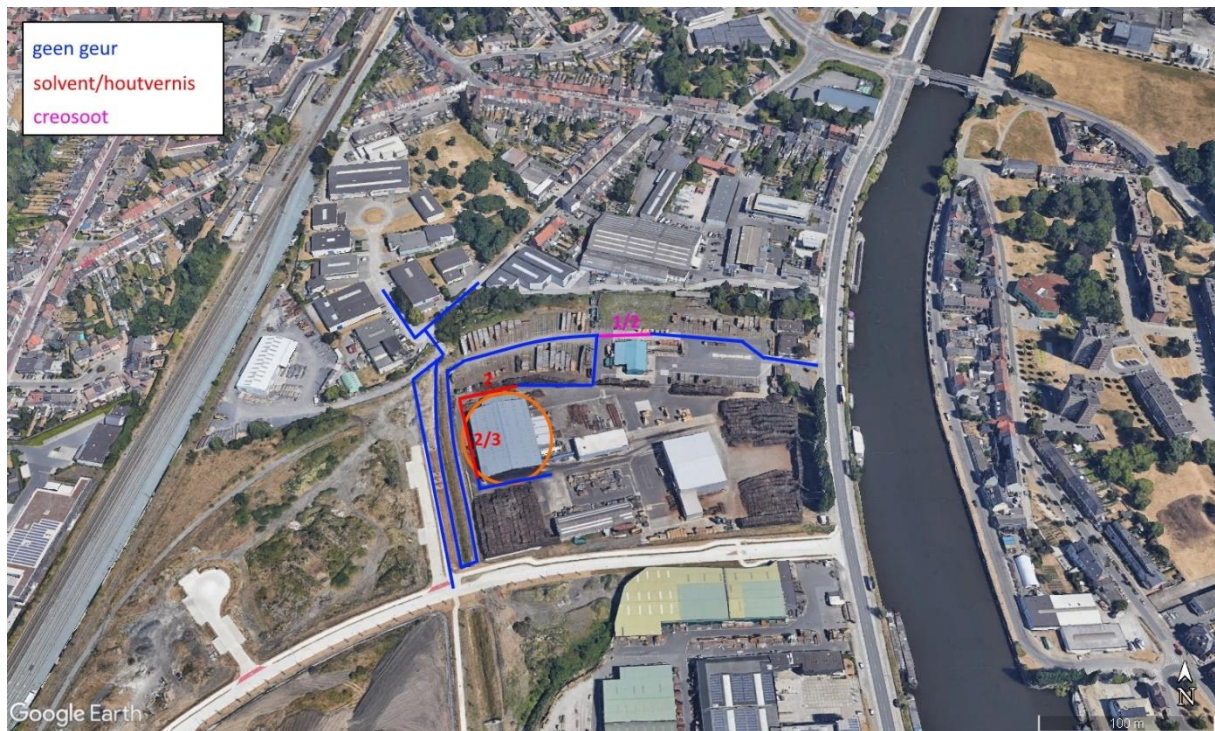
Metingen uitgevoerd door OLFASCAN		Meteo	
Datum	10/01/2023	Station	KMI Melle en eigen waarnemingen
Tijd (begin – einde)	11h30-11h55	Windrichting	Z
Waarnemer(s)	KH	Windsnelheid	5,5 m/s
Temperatuur	5 °C	Bewolking	8/8

Uit de resultaten van de geurwaarneming volgt dat de geur van de breekactiviteit (houtvernis, solvent) beperkt blijft tot het eigen bedrijfsterrein. Ten opzichte van de locatie van de loods bedroeg de maximale geurwaarnemingsafstand 25 m. Deze afstand wordt bepaald ten opzichte van de zone waar de geur van de breekactiviteit nog met een zwakke intensiteit kan worden waargenomen.

Een typische creosootgeur werd ook waargenomen op het terrein, die waarschijnlijk afkomstig was van het autoclaafproces.

Figuur 5 Resultaten geurwaarneming Woodprotect – 10/01/2023
