ACHTERGEVEL WONING (OOST) nieuwe toestand

Veurestraat 26, Afsnee  
Dhr. & Mevr. Saey - De Pauw  
1 / 100  
04.06.2024

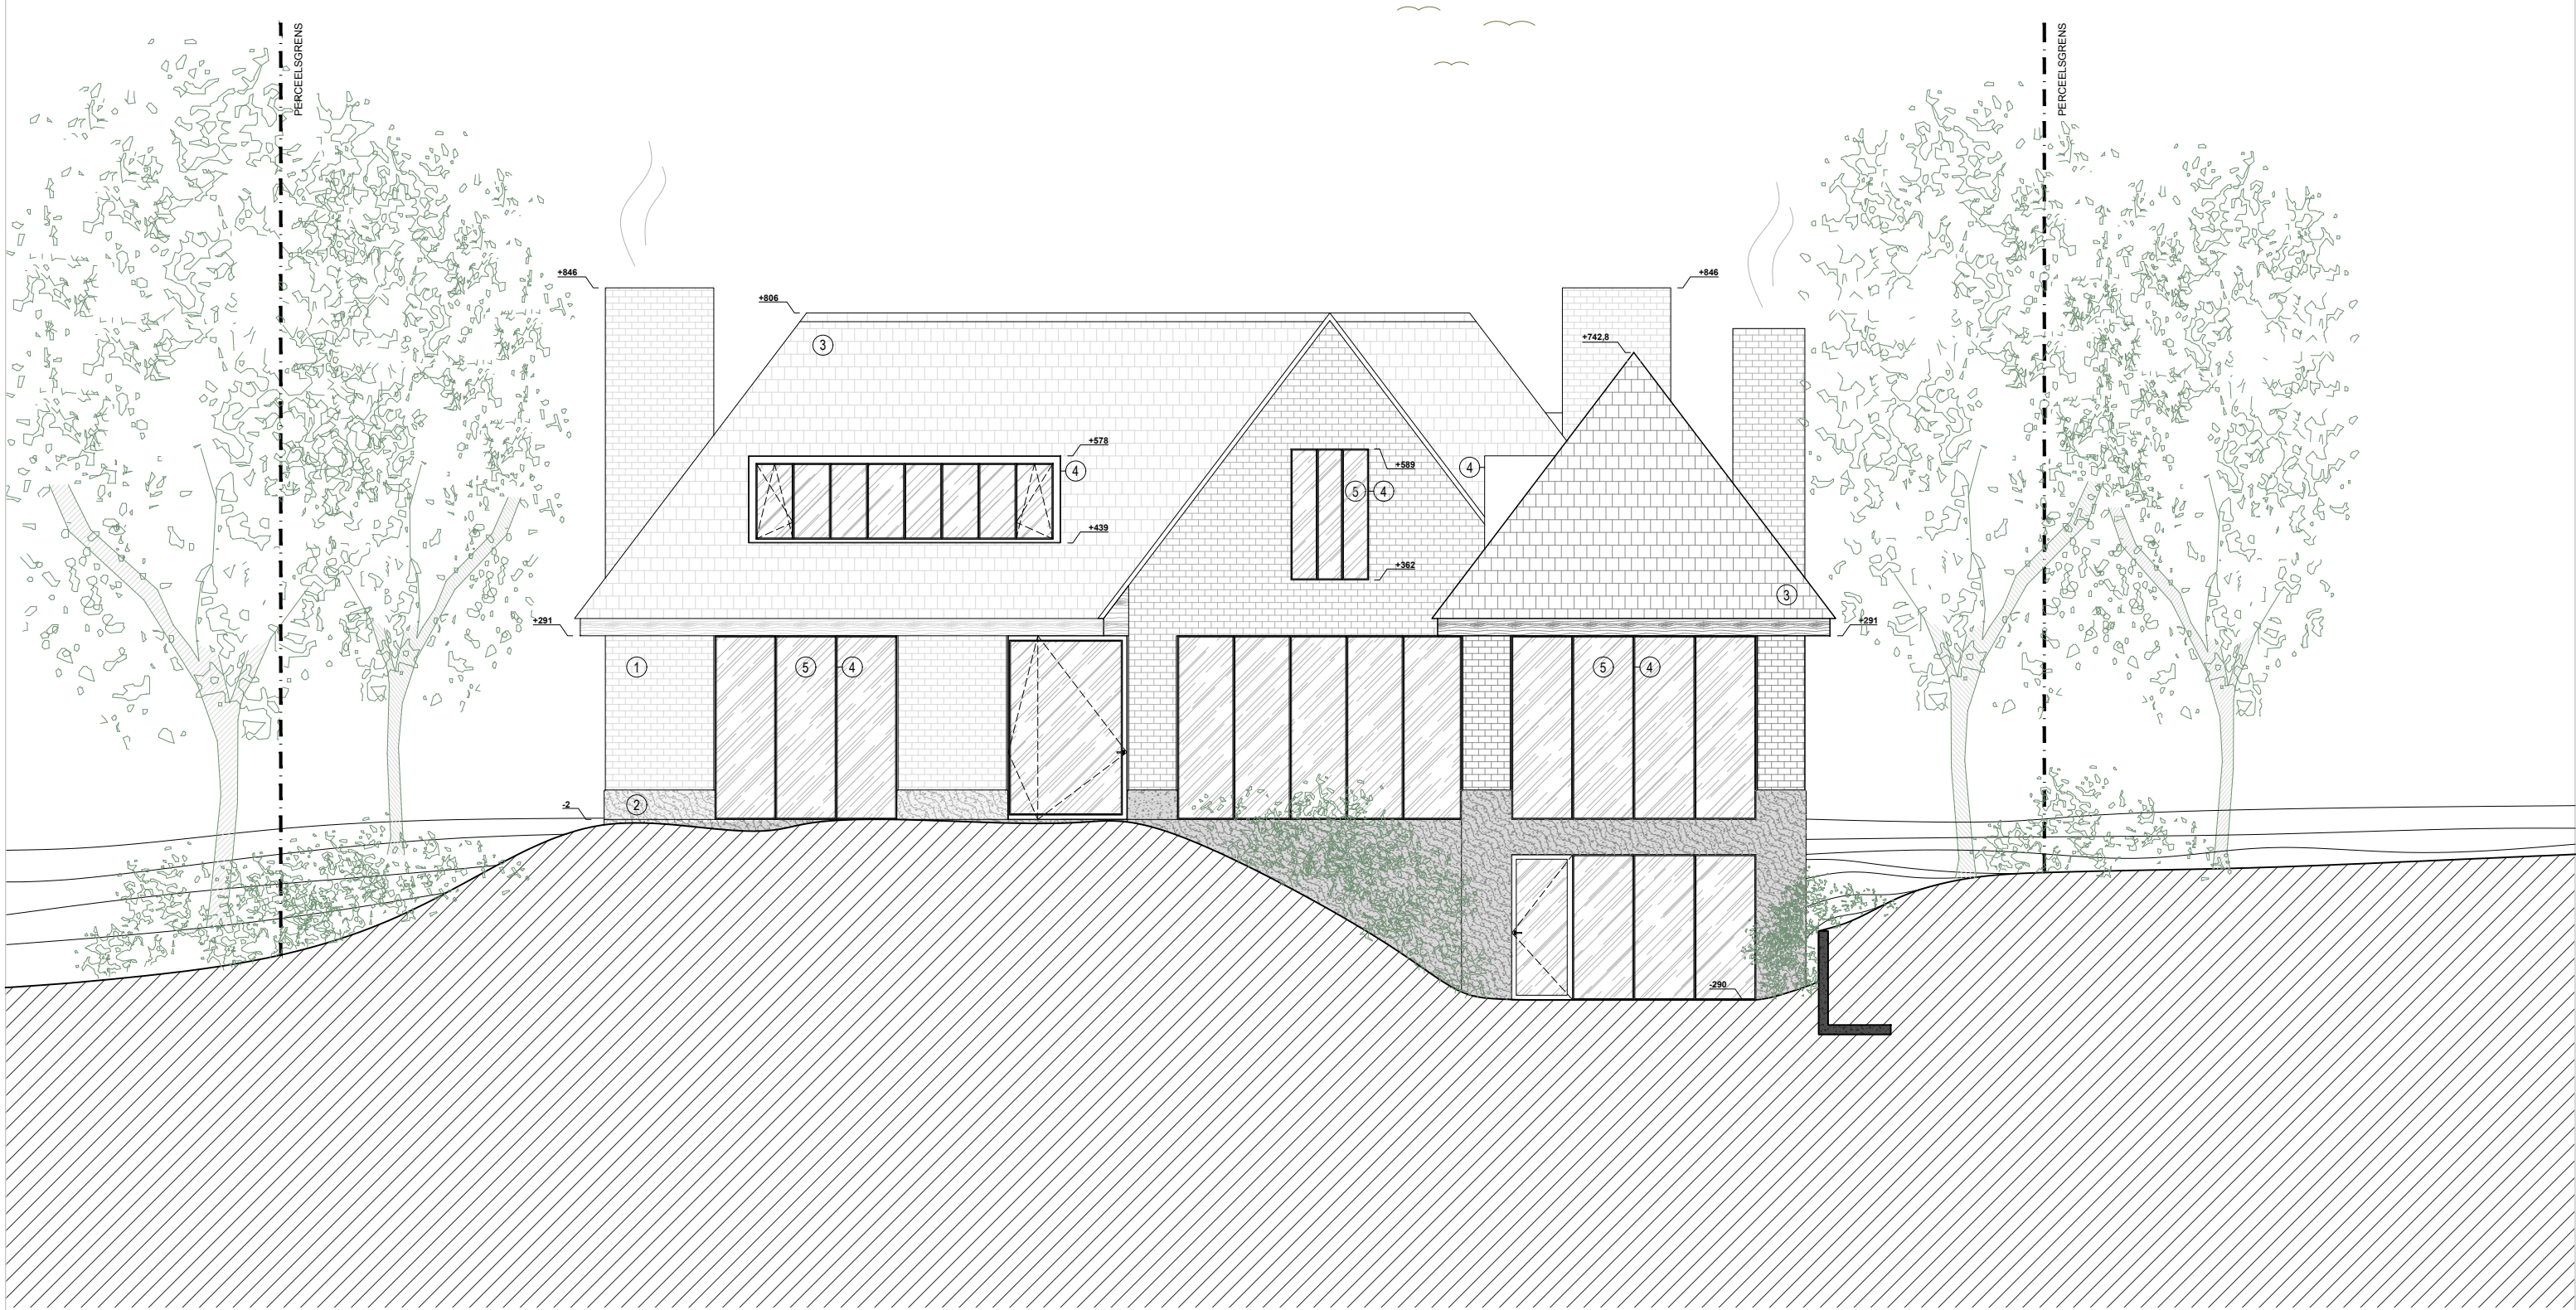
1. gevelafwerking - gevelsteen, gekleed in gebroken wit
2. gevelplint - natuursteen, licht genuanceerde kleur
3. dakbedekking in donkere leien
4. stalen buitenschrijnwerk, donker bruin/zwarte kleur
5. heldere beglazing
6. houten bekleding, hardhout, donker gebeitst
7. natuurzinken kraal
