Addendum B33

onderwerp: **Renovatie kaaimuur VARO Energy**

datum: **14/05/2024**

van: **De Vlaamse Waterweg**

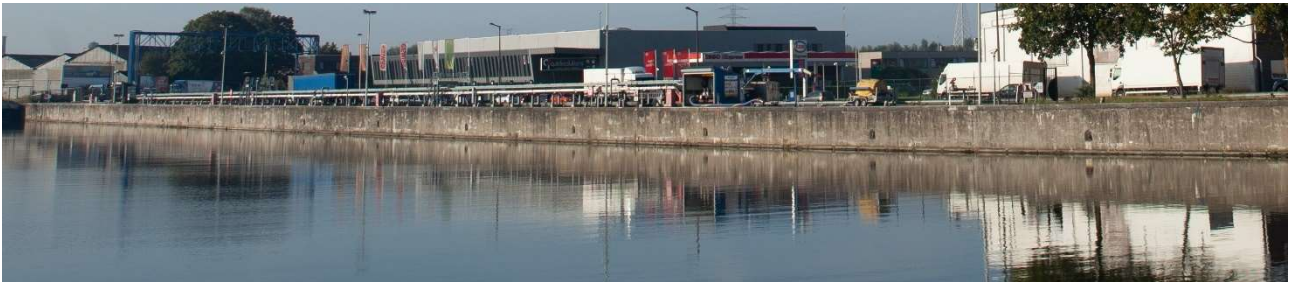
Multibeam opmetingen en een duikinspectie stelden grote ontgrondingen en schade aan funderingspalen vast ter hoogte van de kaaimuur door het veelvuldig aanmeren van schepen, waardoor deze als instabiel wordt beschouwd. De constructie heeft daarnaast het einde van haar levensduur bereikt. Een vernieuwing is noodzakelijk.

Figuur 3: Huidige situatie
