Grondwateronderzoek

6117420121 - Wiedauwkaai
9000 Gent

Definitief

De Vlaamse Waterweg nv
Havenstraat 44
3500 Hasselt

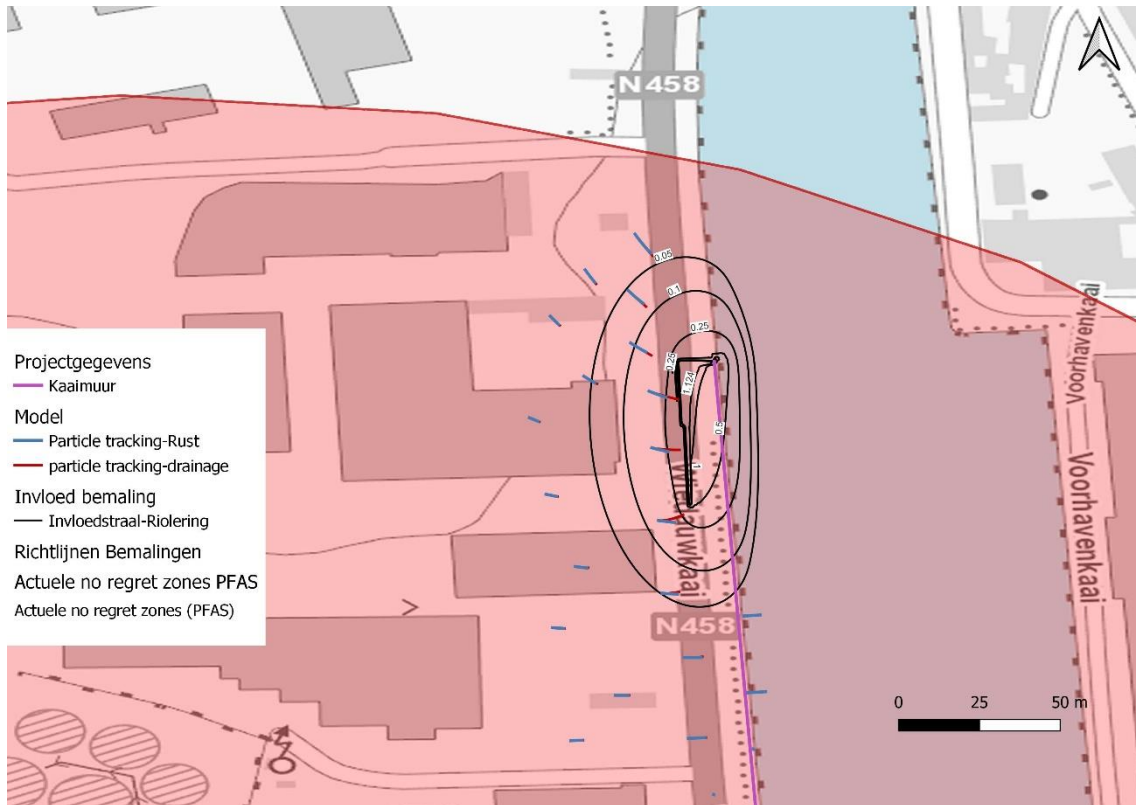
Dit project situeert zich binnen een zone met gedefinieerde “no regret maatregelen”. Er werd een verkennend bodemonderzoek uitgevoerd dat ook gescreend werd samen met de OVAM dossiers (zie sectie 3)

Figuur 5: Gedefinieerde 'no regret maatregelen' zone in nabijheid van de projectlocatie (bron: <https://www.vlaanderen.be/pfas-vervuiling/maatregelen-per-gemeente>).

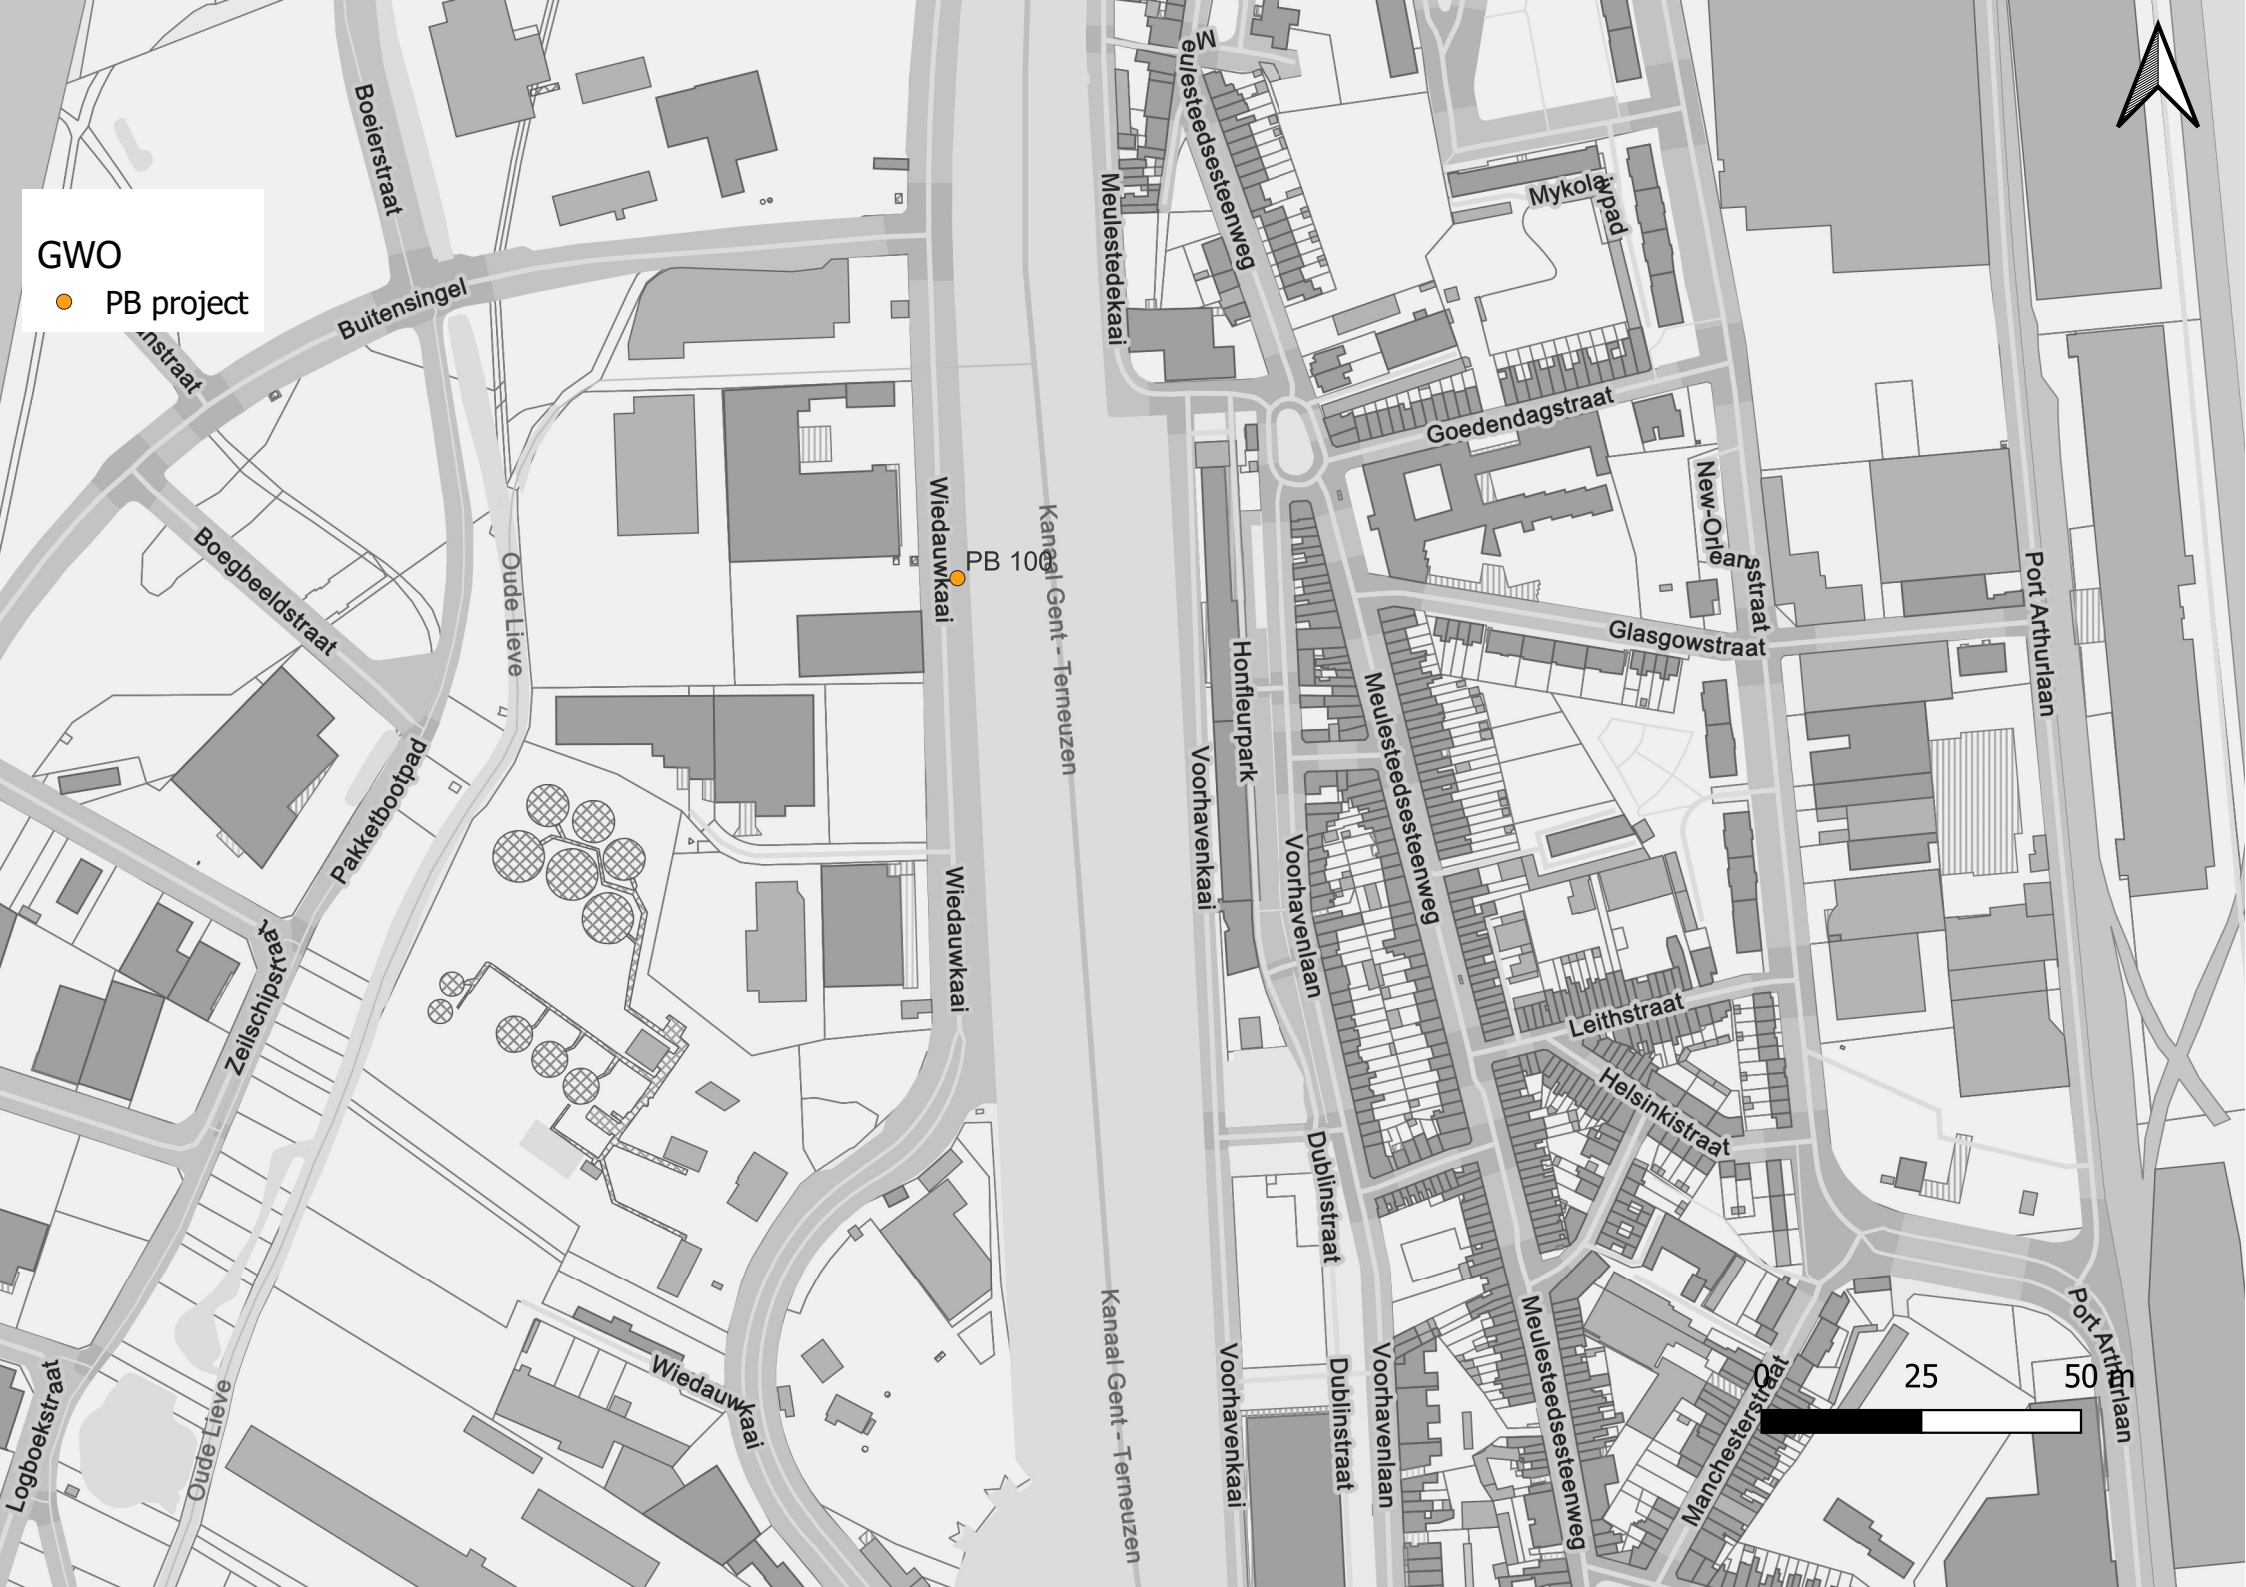
Het plan met de peilbuizen is bijgevoegd als Kaart I.
