# KUHLMANNKAAL

## INFILTRATIERAPPORT

| Titel van het document | Kuhlmannkaai | | |
| Subtitel van het document | INFILTRATIERAPPORT | | |

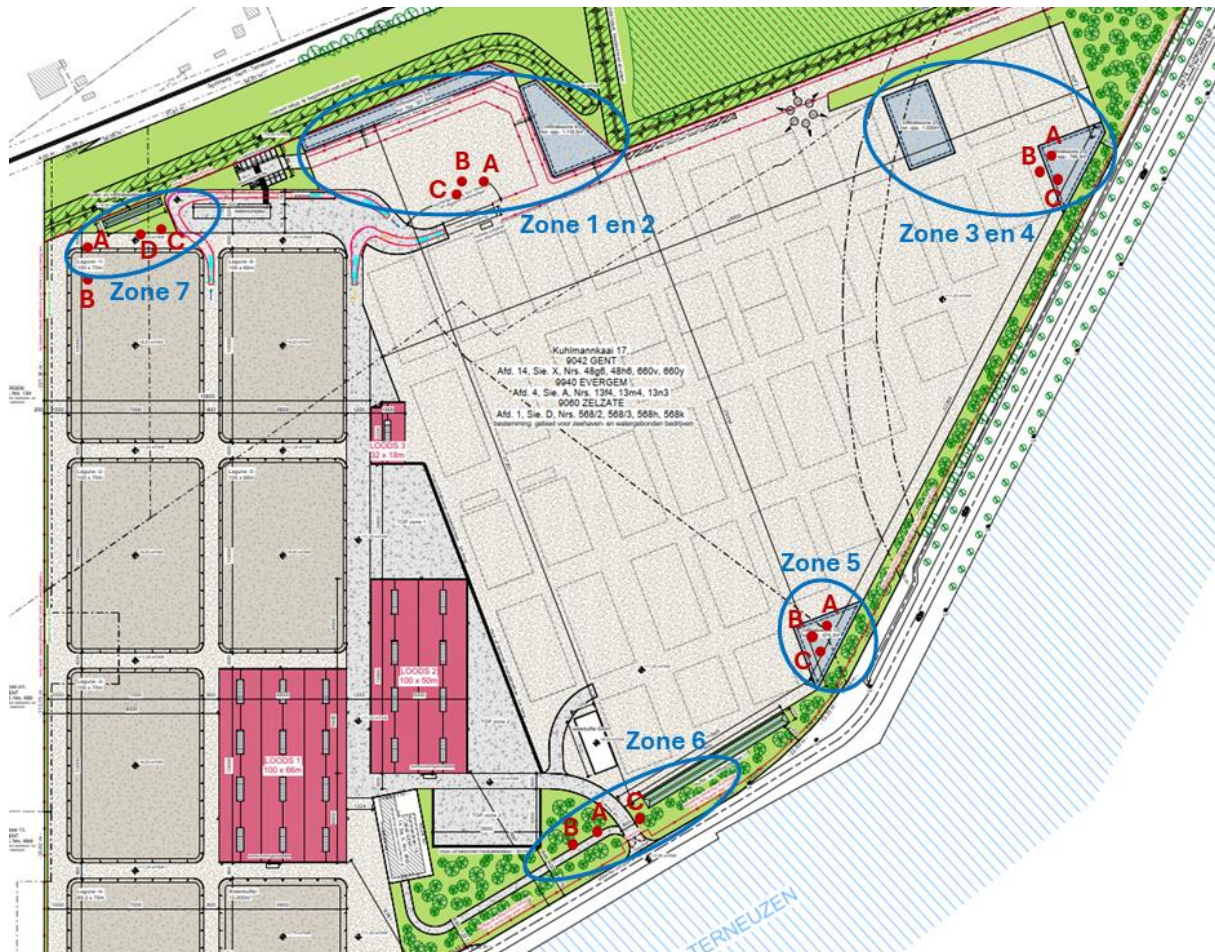
**Figuur 1-1: Overzichtskaarten met aanduiding van de infiltratieproeven.**

Op 5 verschillende locaties (7 zones) werden grondboringen en infiltratieproeven uitgevoerd. Deze locaties zijn alle verschillende zones waar mogelijks infiltratie kan gedaan worden op basis van het inplantingsplan van het project. Een overzichtskaart met aanduiding van de verschillende zones en uitvoeringen van de infiltratieproeven is weergegeven in Figuur 1-1.

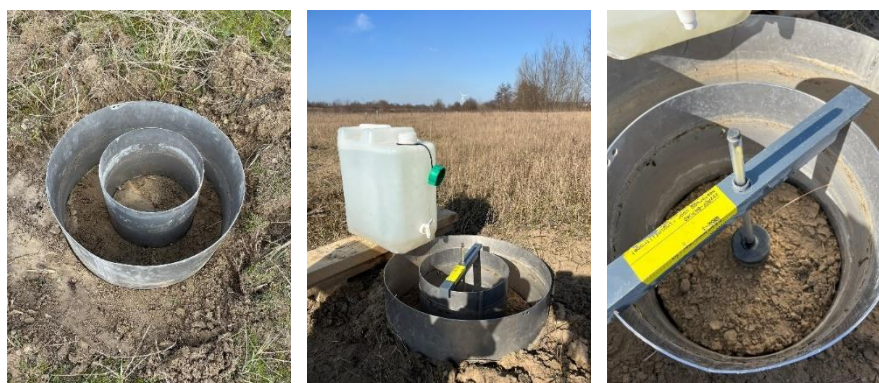
**Figuur 1-7: Opstelling infiltratieproef.**

In elke zone werd een infiltratieproef drie keer herhaald. De infiltratieproef die gebruikt werd, is de 'dubbele ring methode falling head'. Bij deze proef is de daling van het waterpeil in functie van de tijd over een gekende oppervlakte een maat voor de doorlatendheid van de bodem. Door de grond onder het bodemoppervlak tussen binnen- en buitenring te verzadigen, wordt het effect van laterale stroming ten gevolge van wegzijging beperkt. De volledige methodologie van deze proef kan teruggevonden worden in het rapport *'Opstellen richtlijnen meten infiltratiecapaciteit en onderbouwen voor dimensionering van infiltratievoorzieningen'* (bladzijde 116-121). De opstelling staat weergegeven in Figuur 1-7. De binnenring heeft een diameter van 30 cm en de buitenring heeft een diameter van 55 cm. Beide ringen hebben een hoogte van 29 cm en werden voor aanvang van de test 2 tot 3 cm in de grond bevestigd.

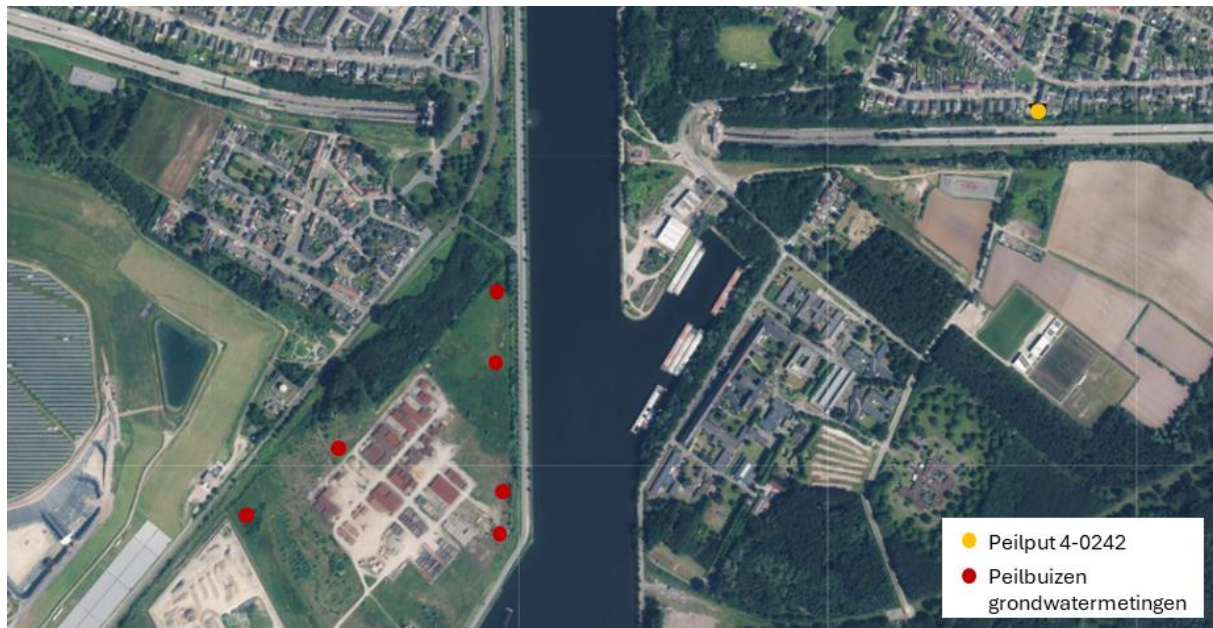
**Figuur 2-1: Overzichtskaart met aanduiding van peilbuizen en het dichtstbijzijnde meetpunt grondwaterstandsindicator freatisch grondwater.**

Volgende zes peilbuizen werden geselecteerd voor de grondwatermetingen: 12S016, T5, P1, P17, SW1.5 en SW1.3. Een overzichtskaart met aanduiding van de peilbuizen en het dichtstbijzijnde meetpunt grondwaterstandsindicator freatisch grondwater is weergegeven in Figuur 2-1. Een detailkaart met aanduiding van de peilbuizen is weergegeven in Figuur 2-2. Een boorstaat van elke peilbuis met aanduiding van de plaatsing van de filter kan teruggevonden worden in Figuur 2-3 tot Figuur 2-8.

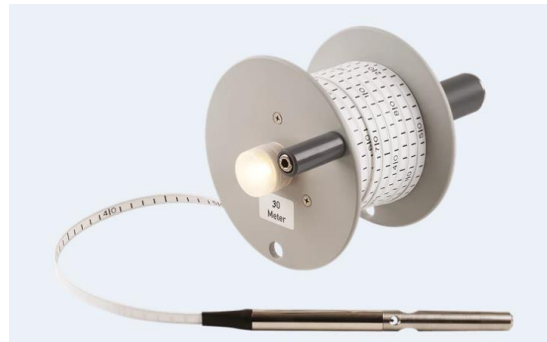
**Figuur 2-9: Peilapparaat voor de grondwatermetingen.**

De grondwatermetingen werden uitgevoerd van februari tot en met mei met een minimum van één meting per maand. Hiervoor werd gebruik gemaakt van een waterniveaumeter met geluidssignaal [Eijkkamp, Nederland] zoals weergegeven in Figuur 2-9. Wanneer de sonde in contact komt met water, geeft hij een duidelijk geluidssignaal. Wanneer de kabel vervolgens iets wordt opgetild, stopt het signaal en kan de diepte direct vanaf de meetband worden afgelezen (nauwkeurigheid tot 1 cm).

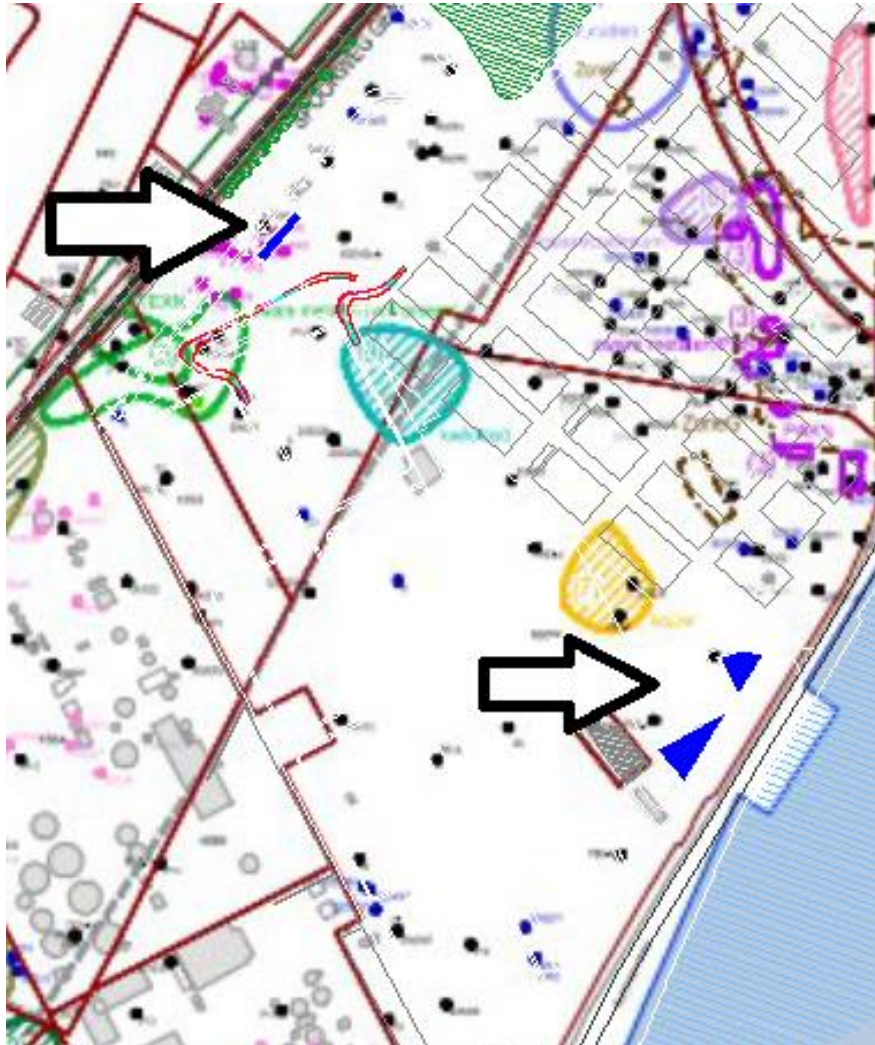
**Figuur 3-2: restverontreiniging in de grond met aanduiding bekken**

In Figuur 3-2 zijn de restverontreinigingen weergegeven. De bekken vallen buiten deze verontreinigingen.

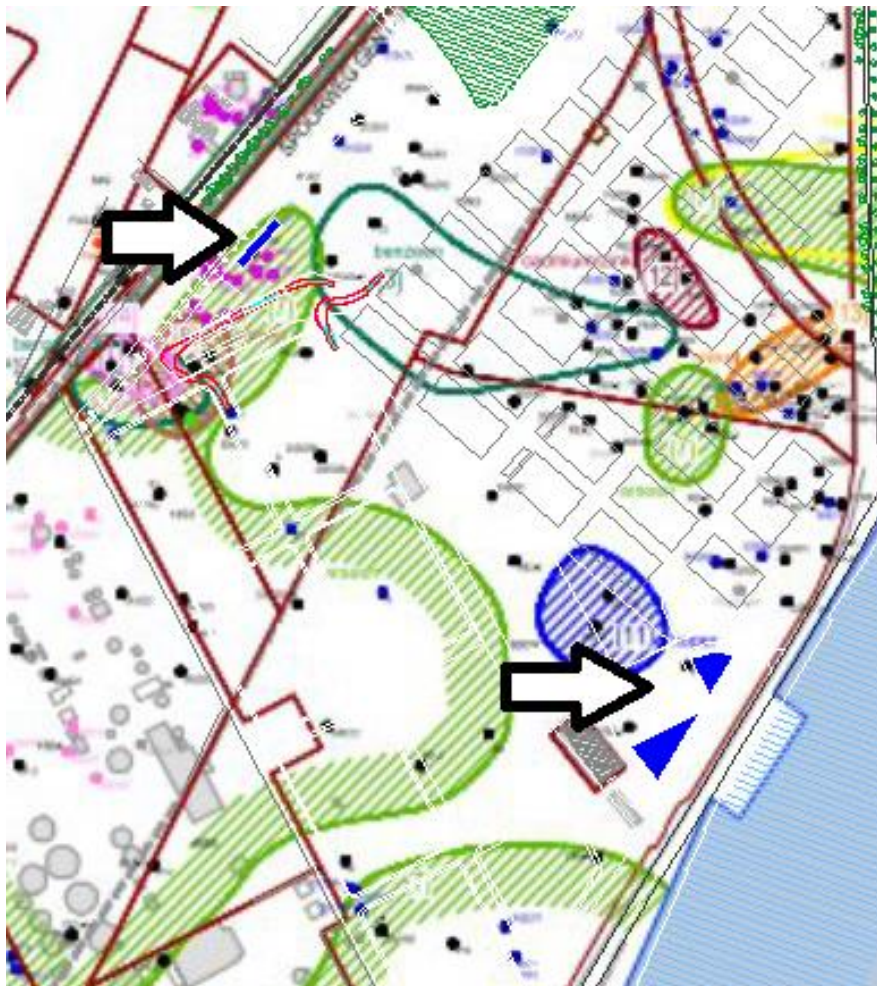
**Figuur 3-3: Plan Ondiepe grondwaterverontreiniging met aanduiding bekken**

Het noordelijke bekken (zone 1 en 2) valt binnen de arseenpluim. Arseen is echter al in de ruime omgeving en stroomafwaarts aanwezig en betreft ook een regionaal probleem. De impact van een lokale verhoging van de grondwatersnelheid is verwaarloosbaar.

De zuidelijke bekken (zone 6) vallen buiten enige grondwaterverontreiniging.

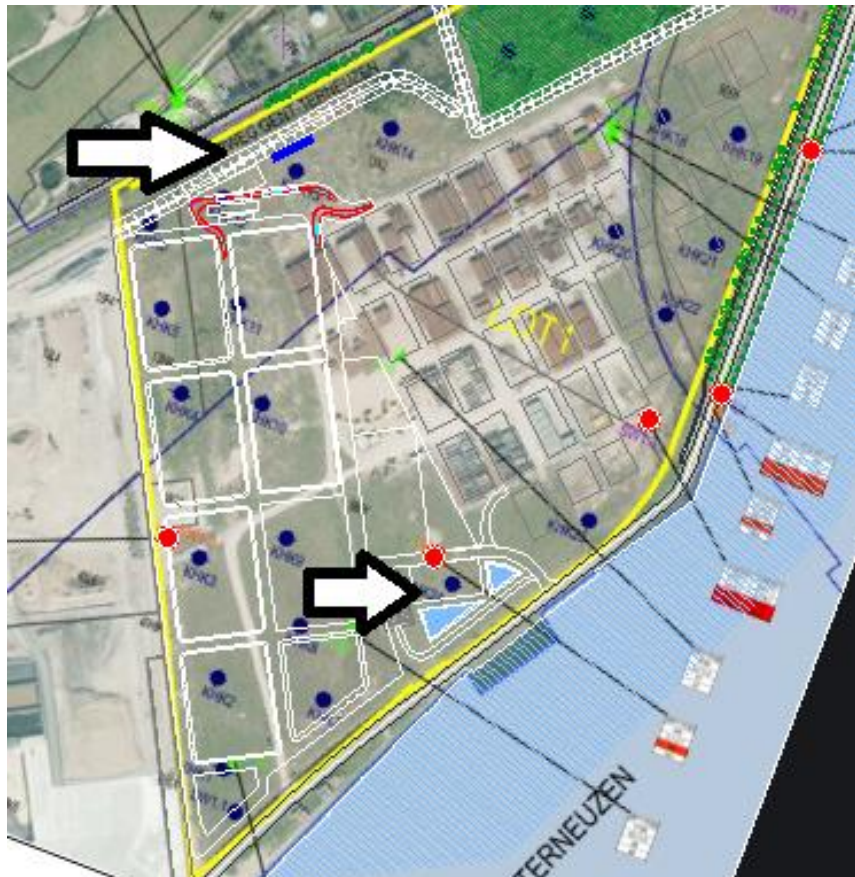
**Figuur 3-5: PFAS grondwaterconcentraties met aanduiding bekkens**

**Grondwaterconcentraties PFAS:** In Figuur 3-5 zijn in rood de overschrijdingen van 100 ng/l weergegeven. Er is geen grondwaterverontreiniging aanwezig bij het noordelijke bekken. Stroomopwaarts van de zuidelijke bekkens is 140 ng/l aanwezig in het grondwater. Rekening houdende met de overige concentraties op de site en het gebruik als industriegebied, lijkt de impact van de infiltratie op deze beperkte normoverschrijding verwaarloosbaar, zeker omdat langsheen het kanaal concentraties worden gemeten die vele malen hoger zijn (tot 59600 ng/l).
