# AFWIJKINGSAANVRAAG

## AANVRAAG STEDENBOUWKUNDIGE VERGUNNING :

- A) UITBRAAK SPOREN EN VERHARDING
- B) BOUWEN VAN EEN BULKLOODS
- C) AANWERKEN WEGENIS

Dossiernummer : 2025.H.1367

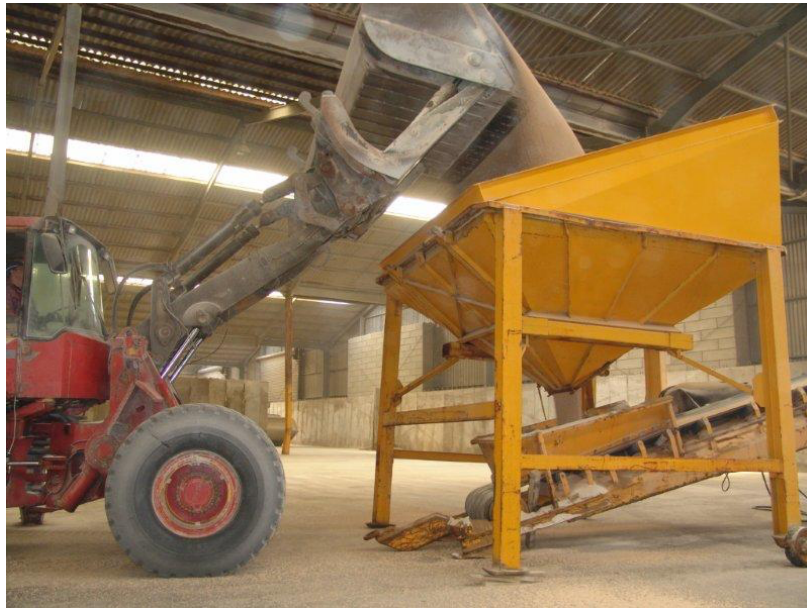
illustratie 1 : de loods in 2007

De loods op Kaai 1000 is opgebouwd uit een staalstructuur. In de loods werd kunstmest opgeslagen sinds 2001. Voordien was de loods in perfecte staat. Op figuur 1 is de loods te zien in april 2007 waaruit volgt dat na 6 jaar reeds roestvorming zichtbaar was (let hiervoor vooral op de dakliggers links bovenaan op de foto), maar ondertussen werd de loods met de grond gelijk gemaakt wegens instorting van het dak ingevolge doorgeroeste dwarsliggers op diverse plaatsen.

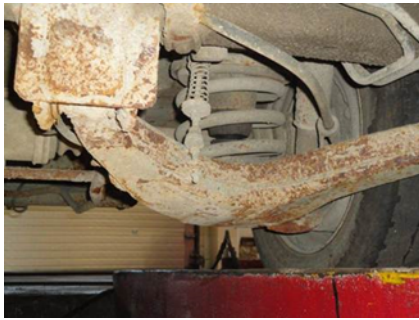
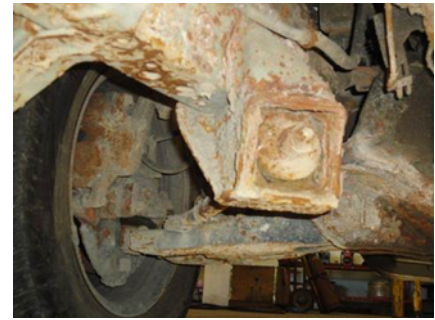
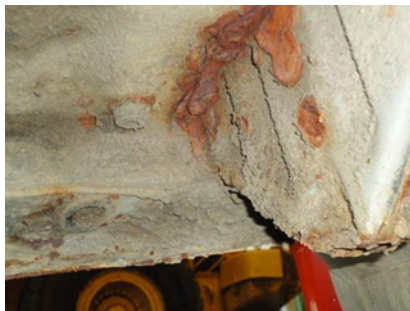
Illustraties : 3 foto's Toyota HIACE na 28 maanden

Ook bij het rollend materieel is de slijtage enorm. Toyota Hiace voor medewerkers die aan de bulkinstallaties meststoffen werken. Deze werd nieuw geleverd aan Stukwerkers op 22.04.2010. Onderstaande foto's werden genomen op 01.08.2012 ... Het chassis was volledig aangetast, remleidingen werden afgekeurd, etc.

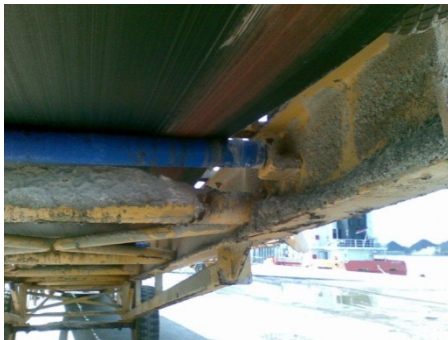
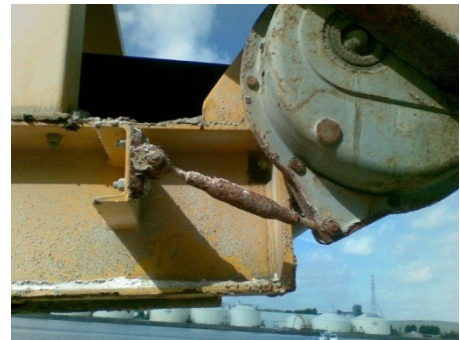
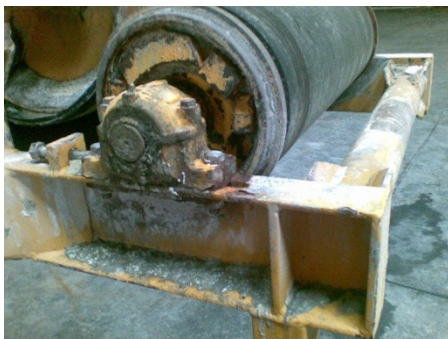
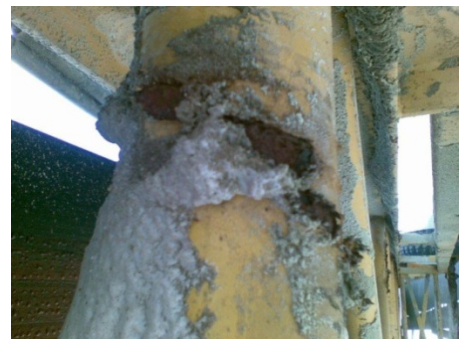
Illustraties : 4 foto's transportbanden na 1 jaar dienst.

Hieronder vindt u foto's van een integraal gerenoveerde transportband na ongeveer één jaar dienst
