INVENTO  
BOUWKUNDIG STUDIEBUREAU

# SLOOPOPVOLGINGSPLAN

## SLOPEN VAN BUITENVERHARDING

IMSAKKERLAAN 4 TE GENT

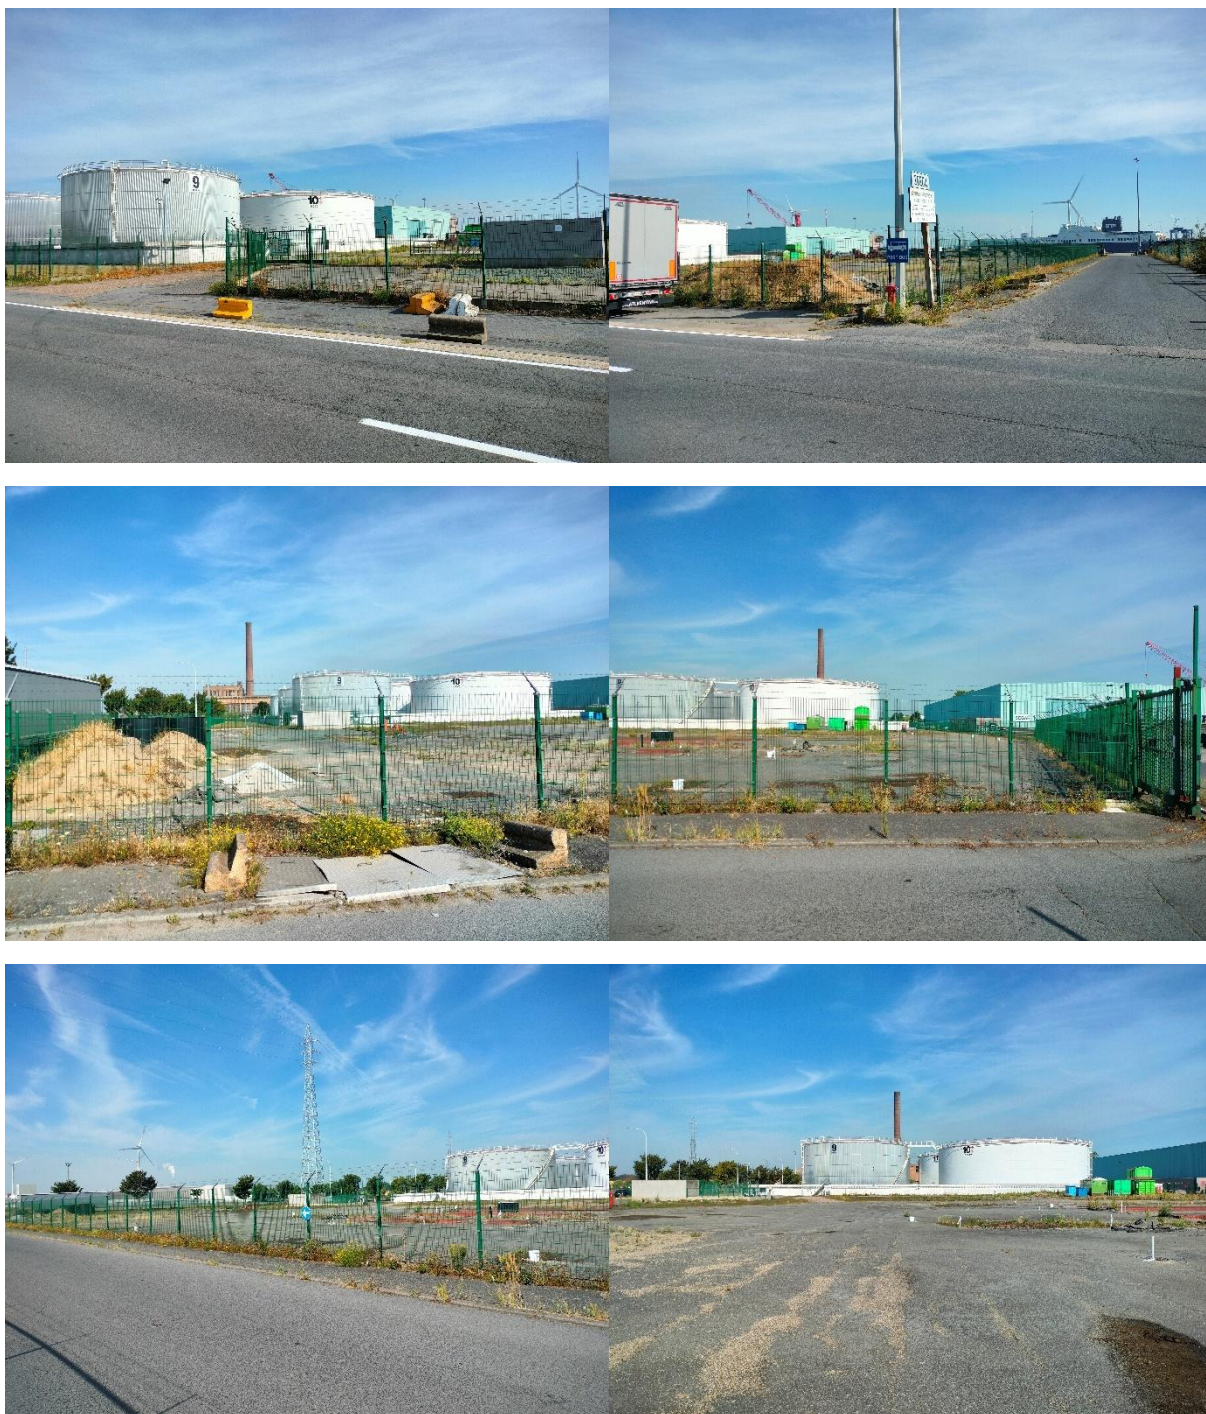
### Bijlage 2a: Foto's van het veldonderzoek

☒ Er werden tijdens de uitvoering van de terreinrondgang geen bijzondere zaken vastgesteld die eventueel aanleiding kunnen geven tot bepaalde risico's (bijv. aandachtsstromen\*).

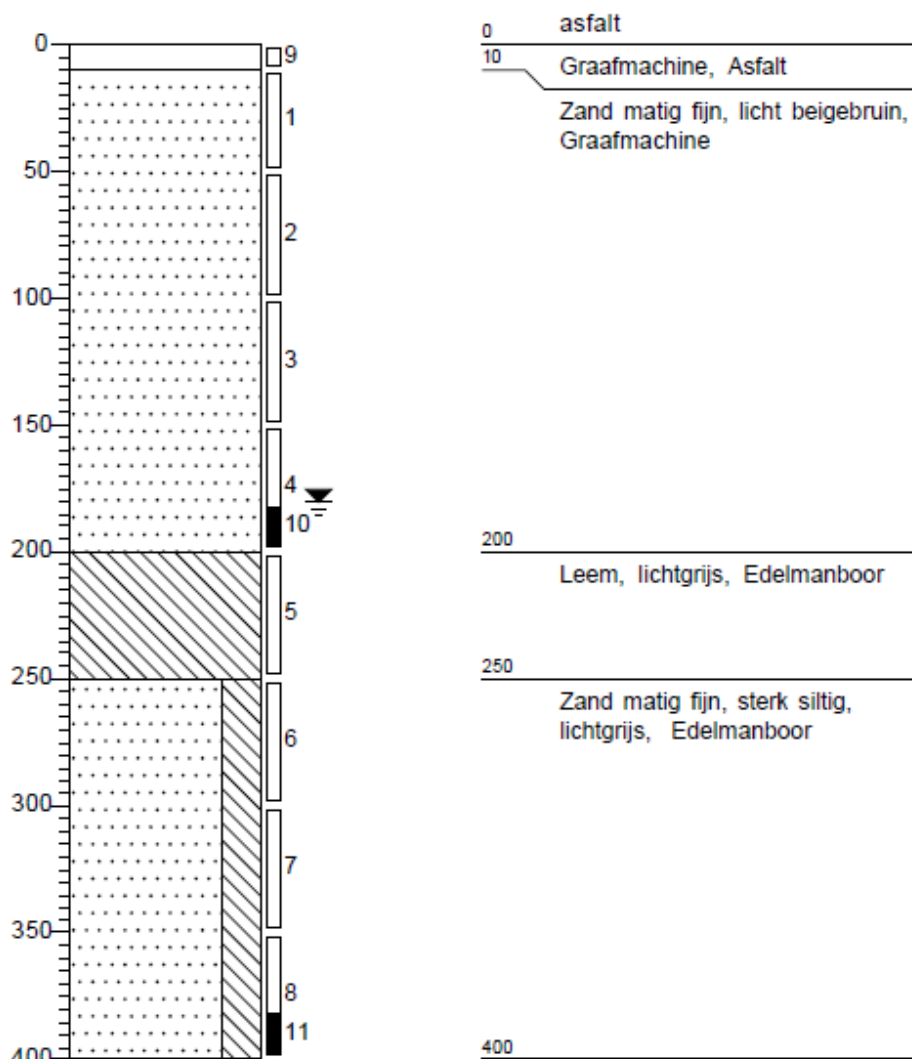
### BORING SW4

| Locatie | Boring | Type verharding | Dikte (cm) | Type fundering | Dikte (cm) | Opp. (m²) | Opmerkingen |
|---|---|---|---|---|---|---|---|
| Asfalt | SW4<br>SW3<br>SW10 | Asfalt: niet-teerhoudend | 10 cm | Gedeeltelijk steenpuin | 20 cm | 2 375 | |

| Locatie | Kernboring | Laag | Laagdiepte (m-mv) | Resultaten | |
|---|---|---|---|---|---|
| SW4 | SW4 | 1 | 0,0-0,10 | negatief | n.v.t. |

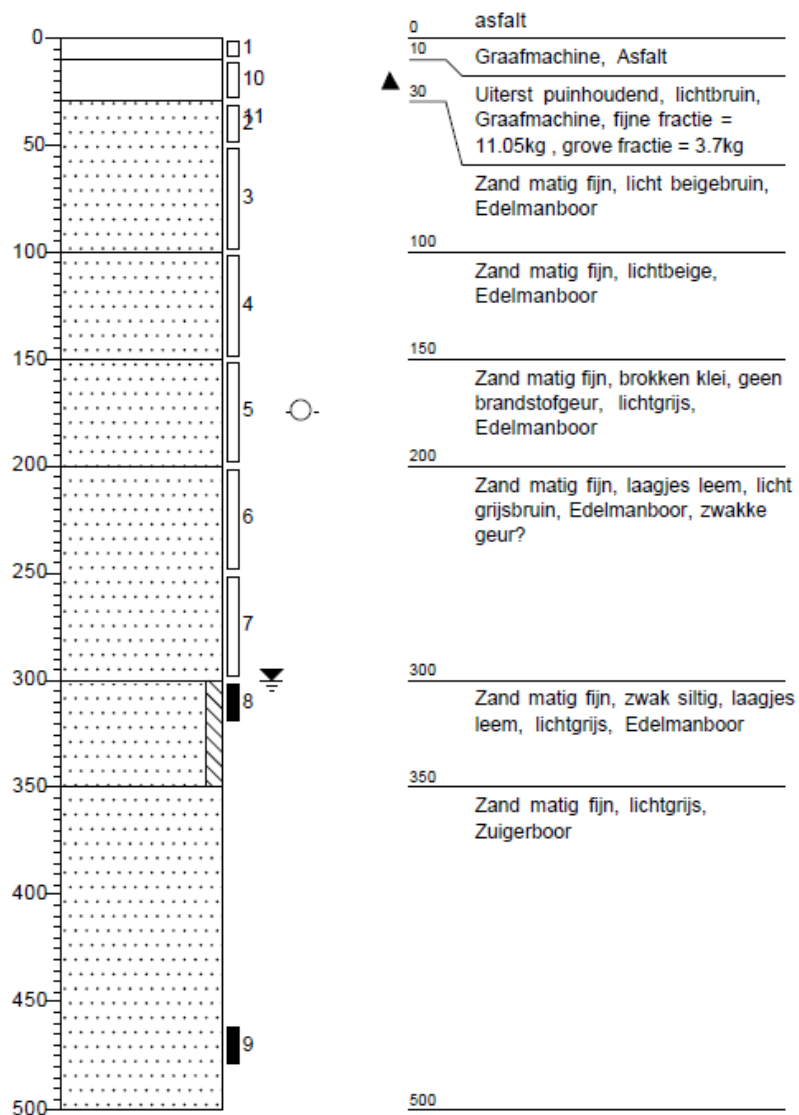
## BORING SW10

| Locatie | Kernboring | Laag | Laagdiepte (m-mv) | Resultaten | |
|---|---|---|---|---|---|
| SW10 | SW10 | 1 | 0,0-0,10 | negatief | n.v.t. |

| Locatie | Boring | Materiaal | Vaststellingen | Analyse | Resultaat | Opmerkingen |
|---|---|---|---|---|---|---|
| Verharding | SW10 | Asfalt | Geen asbest | Microscopie conform CMA/2/II/C.3 | Normen niet overschreden | Zie analyseverslag in Bijlage 2d |

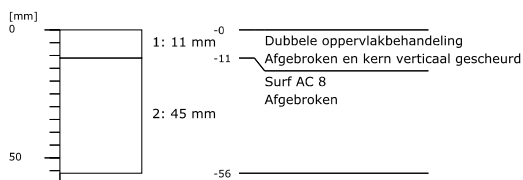
Boring: SW4 (0-10)

PAK-detector: geen fluorescentie waargenomen
