**OLFASCAN**

# Geurbeheersplan Rousselot (2025)

Rapport 20250436\_2

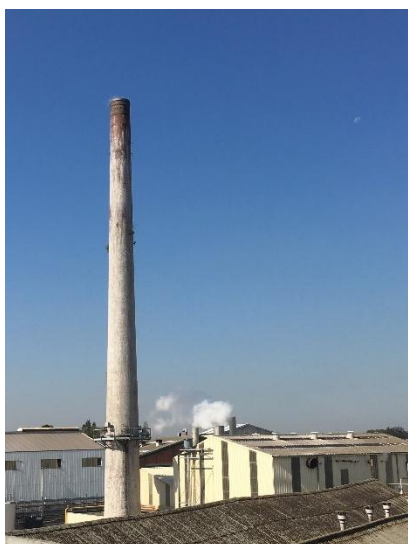
Figuur 3: originele, bakstenen schouw (50 m)  
Rousselot

In 2018 werd een nieuwe, moderne schouw op de site geplaatst (40 m hoog). In 2021 werd hierop een verhoging uitgevoerd tot 50 m.

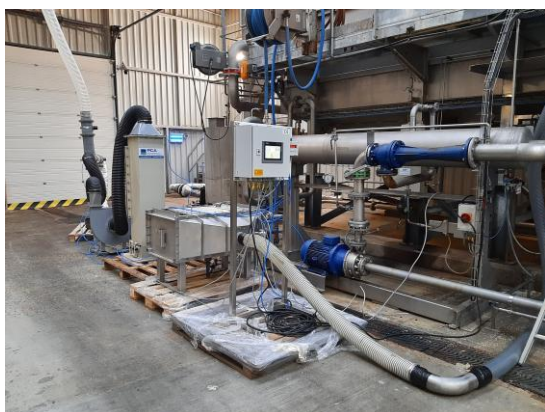
Figuur 5: testopstelling Aerox (met condensor)

Na enkele piloottests werd een Aerox-injectie systeem geïnstalleerd op de onbehandelde luchtstroom die naar de schouw gaat ter nabehandeling emissielucht.

Op basis van de testen wordt een geurverwijderingsrendement van 70% behaalt. Na opschaling zijn de rendementen eerder wisselend. Er werd bijkomend onderzoek uitgevoerd naar condensatie van de luchtstroom voor de Aerox-injector. Deze test werd door de aanzienlijke onzekerheid op de resultaten niet opgeschaald.

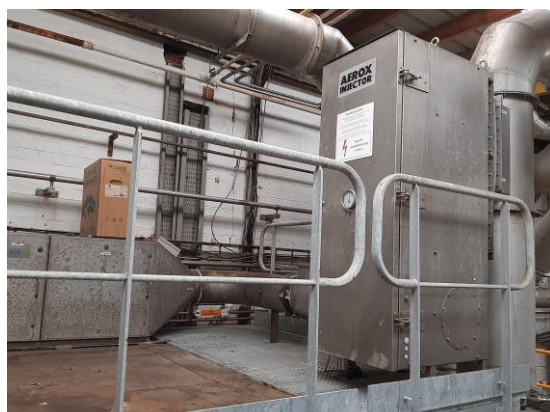
Figuur 6: Full scale installatie Aerox bij Rousselot

De Aerox wordt aan- en uitgeschakeld naargelang de windrichting. Bij een windrichting naar woongebieden in de omgeving van Rousselot (noordelijke en oostelijke windrichtingen) wordt de Aerox aangeschakeld (automatisch gestuurd d.m.v. windvaan op de site). Door de Aeorx uit te schakelen bij niet-relevante windrichtingen kan men besparen op energieverbruik en kan de levensduur van de hoogspanningscel verlengd worden. Op basis van snuffelmetingen met en zonder Aerox actief blijkt dat de installatie een positief effect heeft op de geurimpact op de omgeving. Maar deze daalt nog niet voldoende om de hinder in de omgeving tot een minimum te beperken.

Op de schouw zijn heel wat verschillende luchtstromen aangesloten die samenkomen en behandeld worden door een aerox-installatie. Deze nabehandelingstechniek werkt met koud plasma. Er worden radicalen aan de luchtstroom toegevoegd die zich binden met de aanwezige VOC's in de luchtstroom waardoor componenten afbreken met een mogelijke geurdaling als gevolg. Bij de beperkte sensorisch omgevingsstudies is een zekere daling van geuremissie waar te nemen, echter licht deze een stuk lager (20-40 % reductie) dan uit de piloottesten werd ingeschat (> 70 %)

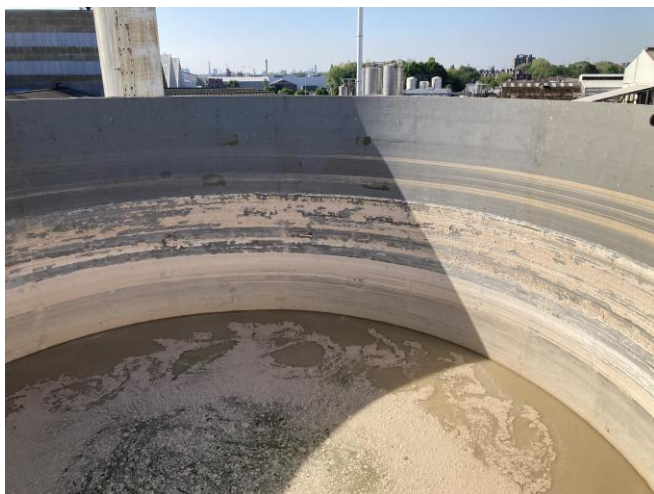
Figuur 10: buffertank wzi

De inhoud van buffertank wordt bewust laag gehouden. De tank wordt tot 30% gevuld waar dit vroeger tot 60% was. Hierdoor worden anoxische omstandigheden vermeden, die typisch voor een rotte geur kunnen zorgen.

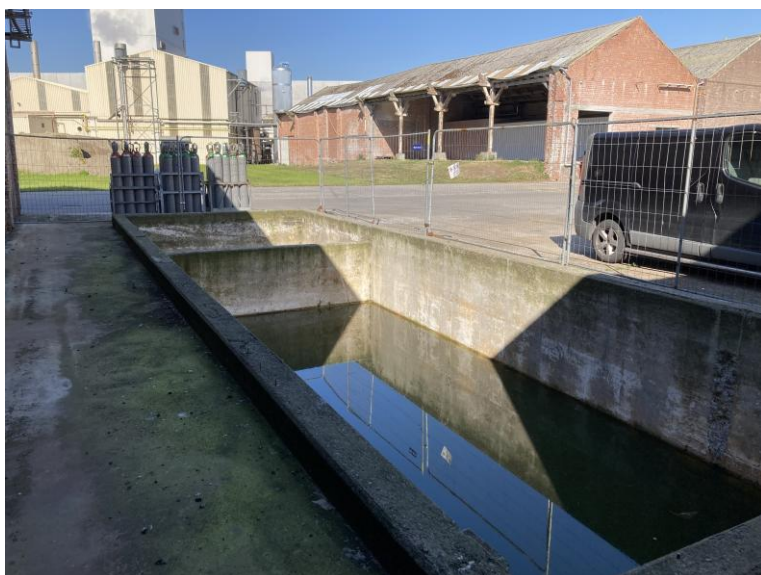
Figuur 11: De vroegere bezinktank, momenteel niet meer aanwezig op de site

Vroeger was er een open bezinktank aanwezig op de site. Dit bezinkingsbekken werd gebruikt door de reinigingsdienst om het afvalwater te dumpen en gaf lokaal aanleiding tot geur. Nu worden deze stromen direct naar de waterzuivering afgevoerd waar afvalstoffen uitgezeefd worden en afgevoerd worden naar een externe verwerkingspartner.
