# SLOOPOPVOLGINGSPLAN

**HAVENKRAAN A2**  
**JOHN KENNEDYLAAN 51**  
**9042 GENT**

**TRACIMAT-CODE : 3.1.1.**

19/12/2025  
42626.R.01

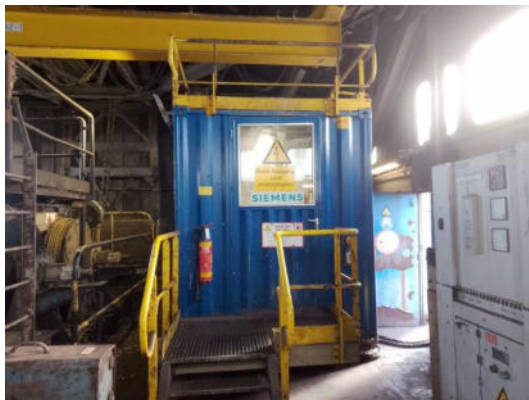
Identificatienummer	<b>Afvalfiche 3</b>	visueel
Plaatsbepaling van het materiaal	Algemeen aanwezig op de site	
Type materiaal	Gassen in drukhouders die gevaarlijke afvalstoffen bevatten (mogelijk ook PFAS)	
EURAL-code	Eural Code Brandblusser : 16 05 04*	
Toepassing waarin het materiaal voorkomt		
Opmeting	Zie bijlage 2.2. Gevaarlijke toepassingen	
Vermoedelijke hoeveelheid		
Toegankelijkheid	Niet toegankelijk	
Wijze van bevestiging	Gemonteerd	
Toestand van degradatie, eventuele beschadigingen	Goed	
Opmerkingen	-	
Advies mbt verwijdering	Onbeschadigd, selectief verzamelen, verwerking via erkend verwerker	
<b>Conclusie</b>		
Kennis materiaal	Geschat op basis van kennis van het materiaal

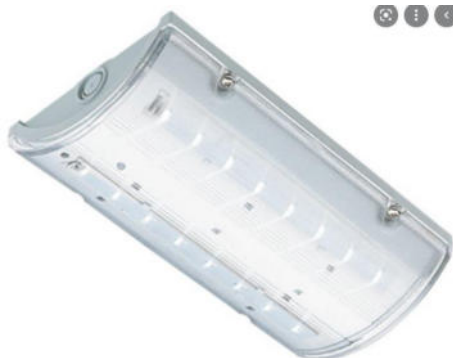
voorbeeldfoto

Identificatienummer	<b>Afvalfiche 4</b>	Visueel
Plaatsbepaling van het materiaal	Algemeen aanwezig op de site	
Type materiaal	AEEA noodverlichting	
EURAL-code	Eural Code TL: armatuur 16 02 13*	
Toepassing waarin het materiaal voorkomt		
Opmeting	Zie bijlage 2.2. Gevaarlijke toepassingen	
Vermoedelijke hoeveelheid		
Toegankelijkheid	Niet toegankelijk	
Wijze van bevestiging	Gemonteerd	
Toestand van degradatie, eventuele beschadigingen	goed	
Opmerkingen	-	
Advies mbt verwijdering	Onbeschadigd, selectief verzamelen, verwerking via erkend verwerker	
<b>Conclusie</b>		
Kennis materiaal	Geschat op basis van kennis van het materiaal

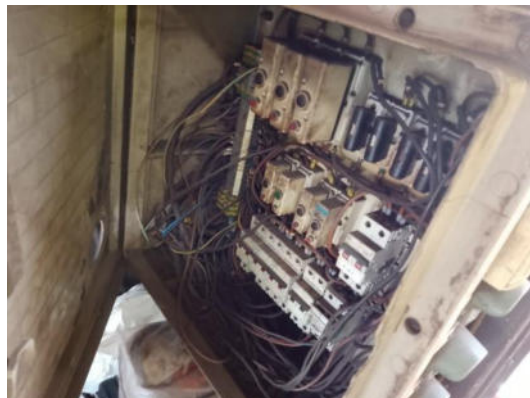
Identificatienummer	<b>Afvalfiche 5</b>	Visueel
Plaatsbepaling van het materiaal	Algemeen aanwezig op de site	
Type materiaal	AEEA apparatuur die andere gevaarlijke onderdelen bevatten	
EURAL-code	Eural Code 16 02 13*	
Toepassing waarin het materiaal voorkomt	Zekeringkasten, expansievat, boiler, ...	
Opmeting	Zie bijlage 2.2. Gevaarlijke toepassingen	
Vermoedelijke hoeveelheid		
Toegankelijkheid	Toegankelijk	
Wijze van bevestiging	Gemonteerd	
Toestand van degradatie, eventuele beschadigingen	Goed	
Opmerkingen	Inhoud controleren op de aanwezigheid van eventueel asbesthoudende toepassingen zoals meszekeringen, ....	
Advies mbt verwijdering	Onbeschadigd, selectief verzamelen, verwerking via erkend verwerker	
<b>Conclusie</b>		
Kennis materiaal	Geschat op basis van kennis van het materiaal

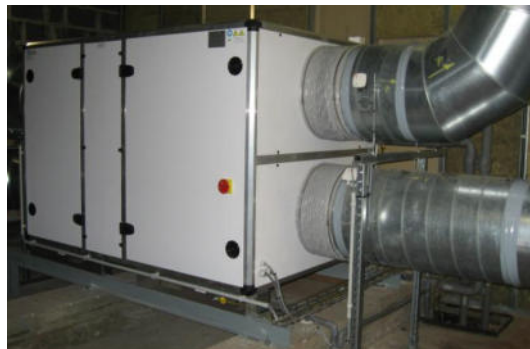
voorbeeldfoto

Identificatienummer	<b>Afvalfiche 6</b>	visueel
Plaatsbepaling van het materiaal	Zie bijlage 2.2. Gevaarlijke toepassingen	
Type materiaal	AEEA apparatuur vrij van gevaarlijk afval	
EURAL-code	Eural Code 16 02 14*	
Toepassing waarin het materiaal voorkomt	Ventilatiegroepen, compressor, poorten, ed.	
Opmeting	Zie bijlage 2.2. Gevaarlijke toepassingen	
Vermoedelijke hoeveelheid		
Toegankelijkheid	Toegankelijk	
Wijze van bevestiging	Gemonteerd	
Toestand van degradatie, eventuele beschadigingen	Goed	
Opmerkingen	-	
Advies mbt verwijdering	Onbeschadigd, selectief verzamelen, verwerking via erkend verwerker	
<b>Conclusie</b>		
Kennis materiaal	Geschat op basis van kennis van het materiaal
