Betreft OMV\_2026008834

Aanvullingen watersituatie gelinkt aan het advies van de VMM met referentie KAGA/OMV/BG/JM/xtie107578/54065 dd. 11/2/2026

Via deze weg geven we graag de bijkomend gevraagde info door de VMM gelinkt aan de hernieuwingsaanvraag van Veolia Gent Hulsdonk 1 (OMV\_2026008834).

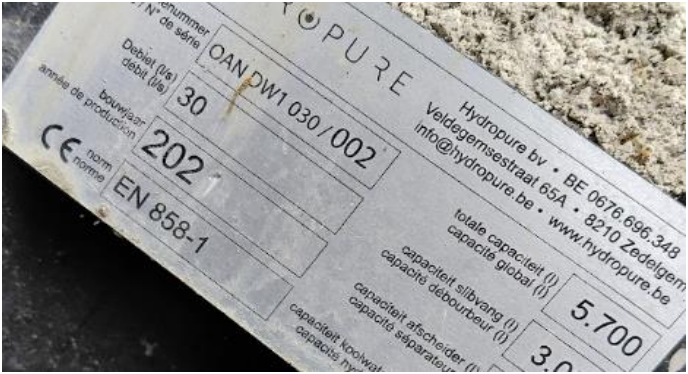
KWS 1 en 2 hebben een totale capaciteit van 5,7m<sup>3</sup>. Daarbij is er slibvang 3m<sup>3</sup> en de olieafscheider zelf heeft een capaciteit van 2,7m<sup>3</sup>.

Vermoedelijk heeft de KWS 3 die reeds eerder werd geïnstalleerd een gelijkaardige capaciteit.

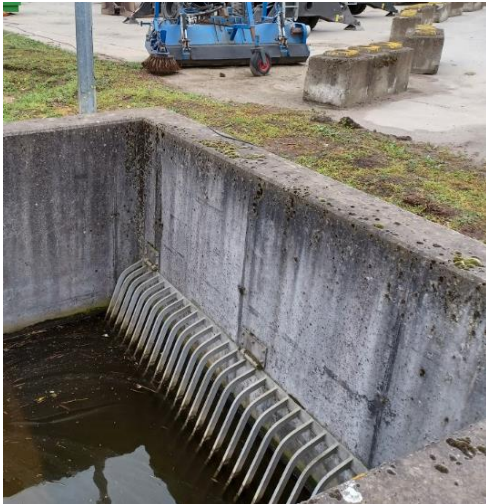
### Niet verontreinigd hemelwater

Het niet-verontreinigd hemelwater komt in de Moervaart terecht ter hoogte van de lozingsconstructie Laadkade.

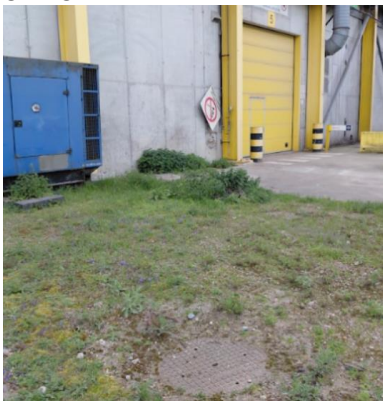
### Geloosd water IBA:

De overloop van de IBA komt terecht in het niet-verontreinigd hemelwater. De IBA is gelegen ter hoogte van poort 5.

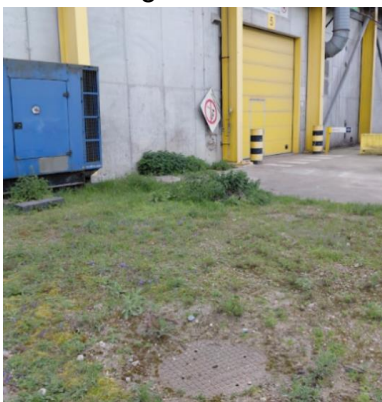
Het huishoudelijk afvalwater van de sanitaire installaties en de IBA zijn nu duidelijk aangeduid op het architectenplan. De overloop van de IBA komt terecht in het niet-verontreinigd hemelwater. De IBA is gelegen ter hoogte van poort 5.

Het lozingspunt ligt op de hoek van het gebouw.

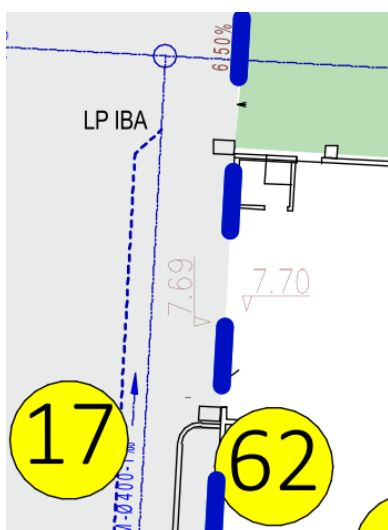
- o **Wat is de biopot die ingetekend staat thv. de hemelwaterputten?**  
De biopot is de IBA. De benaming werd het op plan gewijzigd. Deze IBA behandelt het sanitair afvalwater van de Veolia-hal en is gelegen ter hoogte van poort 5. Het lozingspunt ligt op de hoek van het gebouw. De overloop van de IBA komt terecht in het niet-verontreinigd hemelwater. De IBA heeft een vermoedelijke inhoud van 5.000 liter.

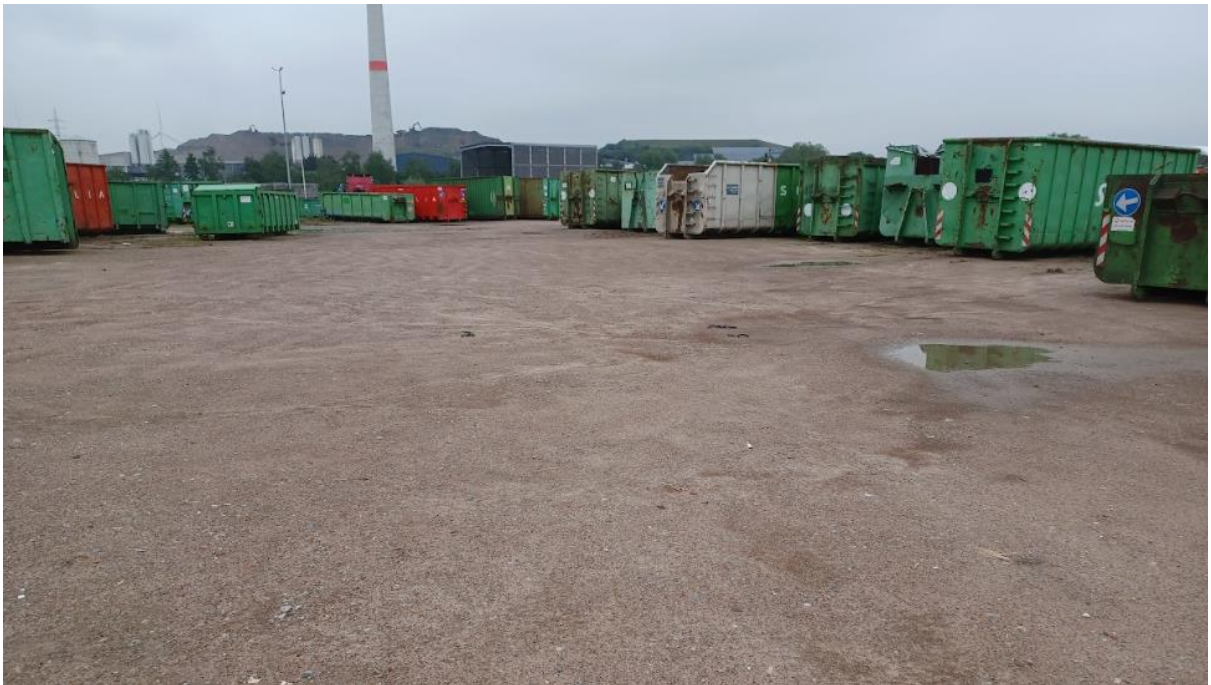
Dit deel van het terrein is inderdaad een stockageplaats voor lege afzetcontainers. De ondergrond hier bestaat uit steenslag. Het terrein is hier niet verhard. Dit werd duidelijker aangeduid op het aangepaste architectenplan. In dit deel van het terrein is er geen riolering aanwezig, de afwatering gebeurt op natuurlijke wijze via infiltratie.

Er worden geen afvalstoffen opgeslagen in de containers, het gaat enkel over het stockeren van lege containers.
