Sloopopvolgingsplan

2711689001.0002 – Warmtenet ArcelorMittal - OCAS
9000 Gent

Titel : Sloopopvolgingsplan

Subtitel : 2711689001.0002 - warmtenet ArcelorMittal - OCAS
9000 Gent

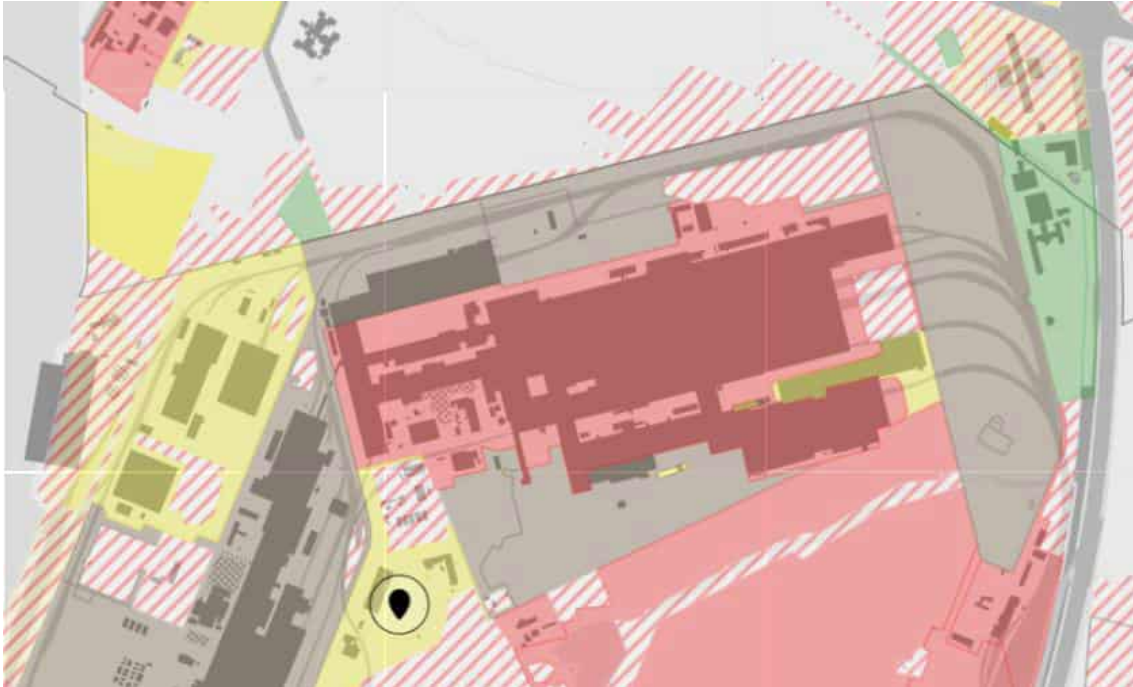
Afbeelding 2.1: schermafdruck projectlocatie (bron: bodemkwaliteit.be)

Datum raadpleging bodemverkenner en OVAM Geoloket	03/03/2026
Volledige of gedeeltelijke overlap met één of meerdere uitgevoerde bodemonderzoeken en/of schadegevallen?	Ja
Toelichting	<p><u>OVAM dossiernummer: 11852</u> Type onderzoek: BBO Datum: 04/08/2016 Auteur: Sertius NV</p> <p>Besluit kadastraal perceel 179 N 2: Q-zin overschrijding RW voor zink in de grond - historische - kwaliteit vd aanvulgrond die aangebracht is bij of vóór het begin van de exploitatie in 1966. Tijdens eerder onderzoek werd vastgesteld dat de aanvulgrond ook plaatselijk verontreinigd is met andere ZM, MO en PAK.</p> <p>verhoogde EC en pH in het GW - nieuwe - lediging vd alkalische ontvettingsbaden in 2022</p> <p>verhoogde EC in het GW- historisch - oorzaak onbekend</p> <p>verhoogde EC in het GW - GOH - gebruik van verzilt kanaalwater sinds het begin vd exploitatie tot op heden (52% historisch en 48% nieuw).</p> <p>Thv Decosteel 2 - GW - nature verlaagde pH en verhoogde concentraties ZM.</p>

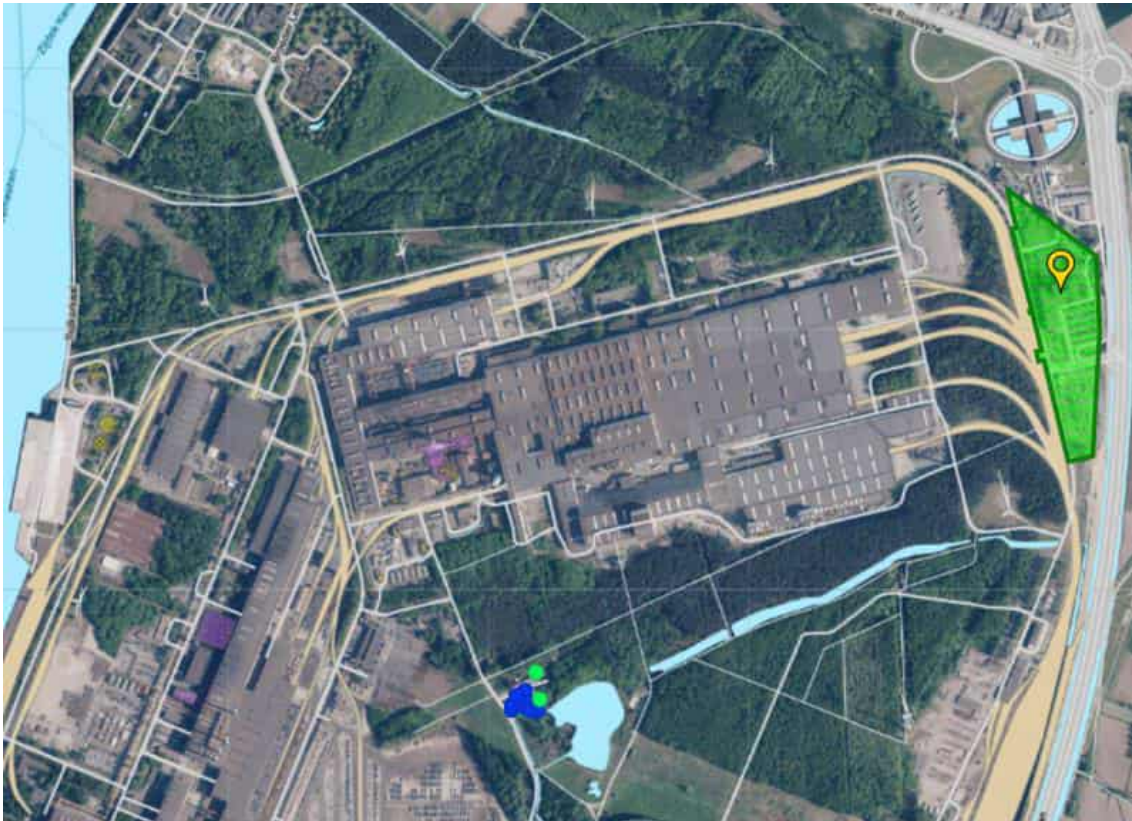
Afbeelding 2.2: schermafdruk projectlocatie (bron: PFAS verkenner; dov.vlaanderen.be)

Datum raadpleging	04/03/2026
Toelichting	<input type="checkbox"/> De projectzone overlapt met een potentiële bronzone voor PFAS. <input checked="" type="checkbox"/> Er hebben risico-activiteiten plaatsgevonden op de onderzoekslocatie. <input checked="" type="checkbox"/> Er zijn relevante onderzoeksresultaten voor PFAS in de bodem gekend. <input type="checkbox"/> Geen van bovenstaande.
Relevante info	<p>De projectzone overlapt deels met een no regret zone; deze zone werd na screening op 10/02/2023 opgeheven.</p> <p>Op basis van de beschikbare gegevens wordt er geen impact verwacht op de los te komen materiaalstromen.</p>

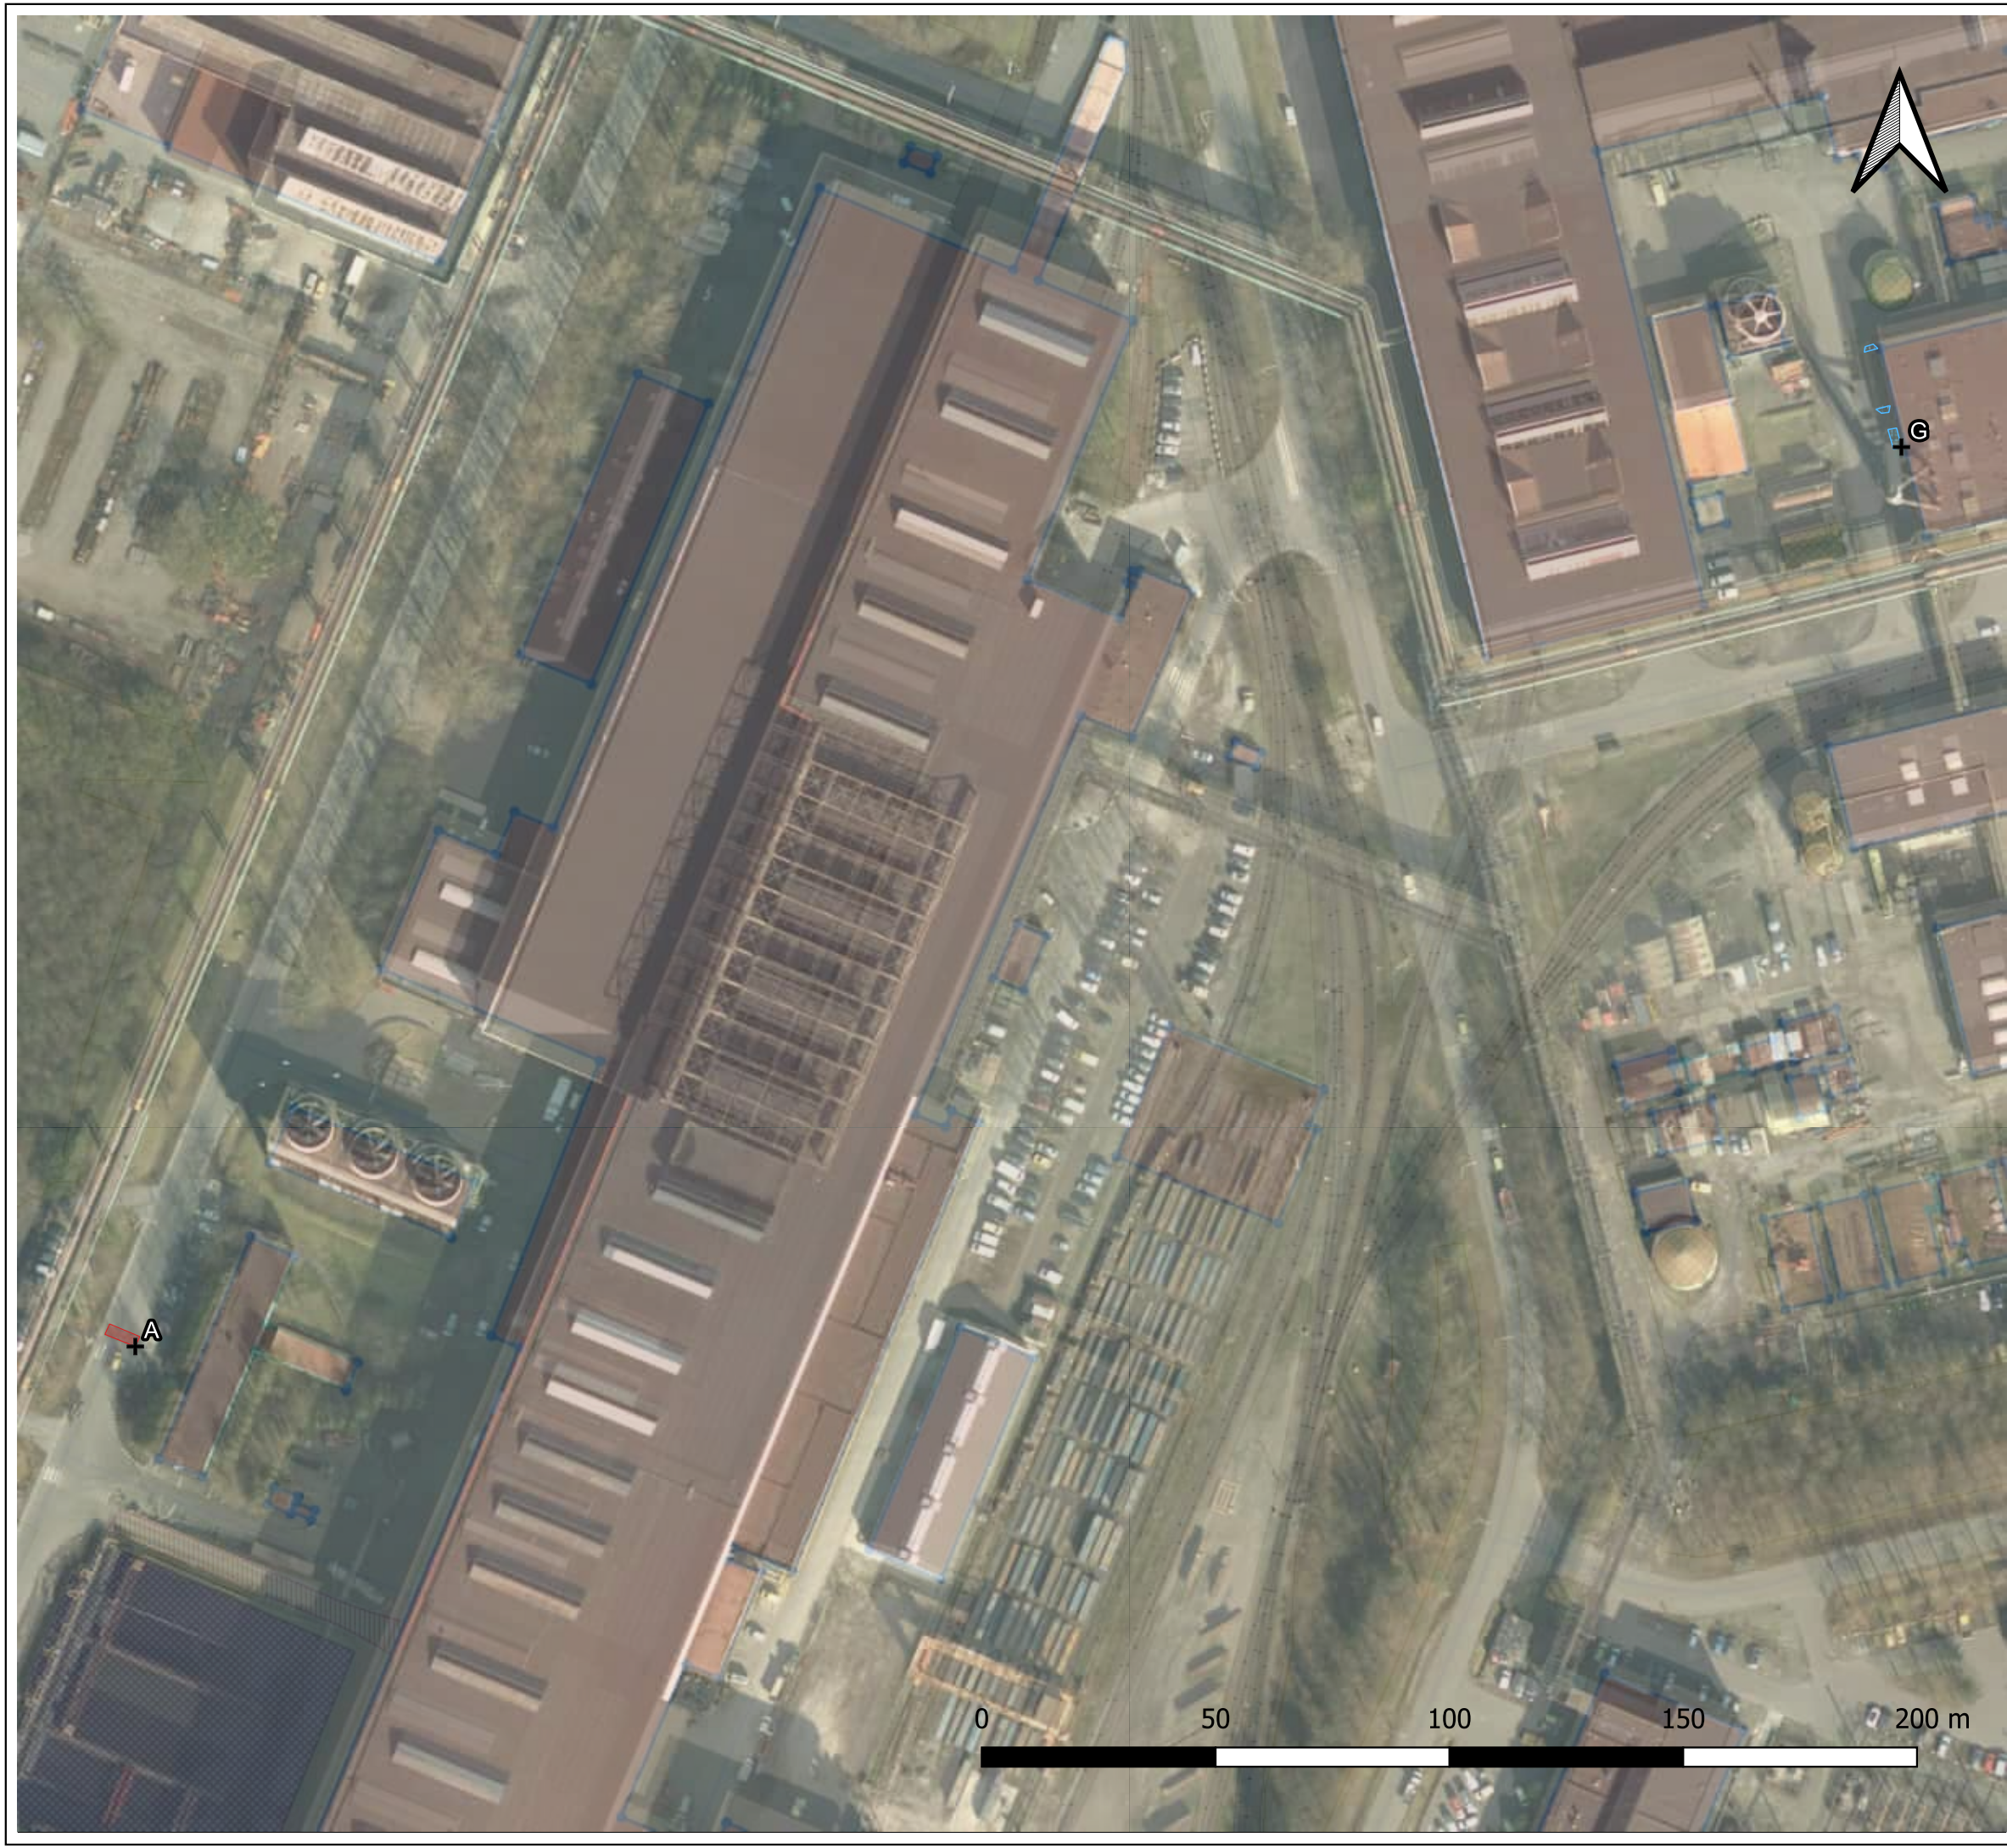
Bijlage II: Plan met aanduiding van de boringen

Spoorwegballast

Punt	x	y
A	110759	207732
B	110995	208343
C	111565	208269
D	111807	208328
E	112346	208730
F	112481	208301
G	111137	207924
