**BEPERKENDE MAATREGELEN  
VOOR DE INVLOED VAN DE  
BRONBEMALING (FASE 4) AAN  
HET STATION GENT-SINT-  
PIETERS**

NMBS

*Kjel Dupon (gecertificeerd European Tree  
Technician) / Rien Raemdonck*

12/03/2025

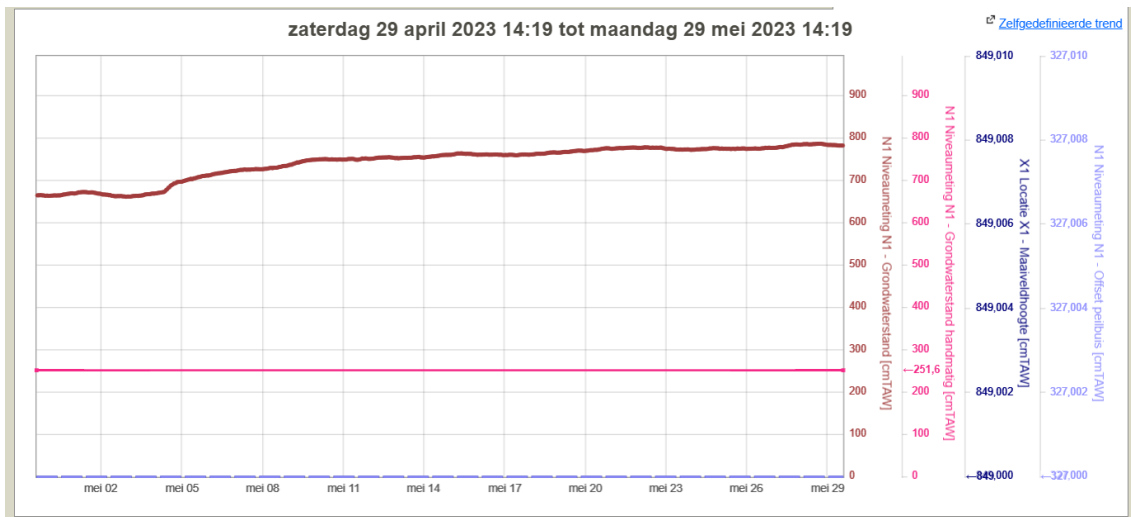
Deze gegevens worden bevestigd a.d.h.v. peilbuisgegevens op de werf zelf. Onderstaande kaart en grafiek tonen de locatie en gegevens van de peilbuis op de werf zelf.

Vanaf 5 mei is er een lichte stijging merkbaar in de peilbuis te midden van de werf.
