## BEPERKENDE MAATREGELEN VOOR DE INVLOED VAN DE BRONBEMALING (FASE 4) AAN HET STATION GENT-SINT- PIETERS

NMBS

*Kjel Dupon (gecertificeerd European Tree Technician)/ Rien Raemdonck (gecertificeerd European Tree Technician)*

12/03/2025

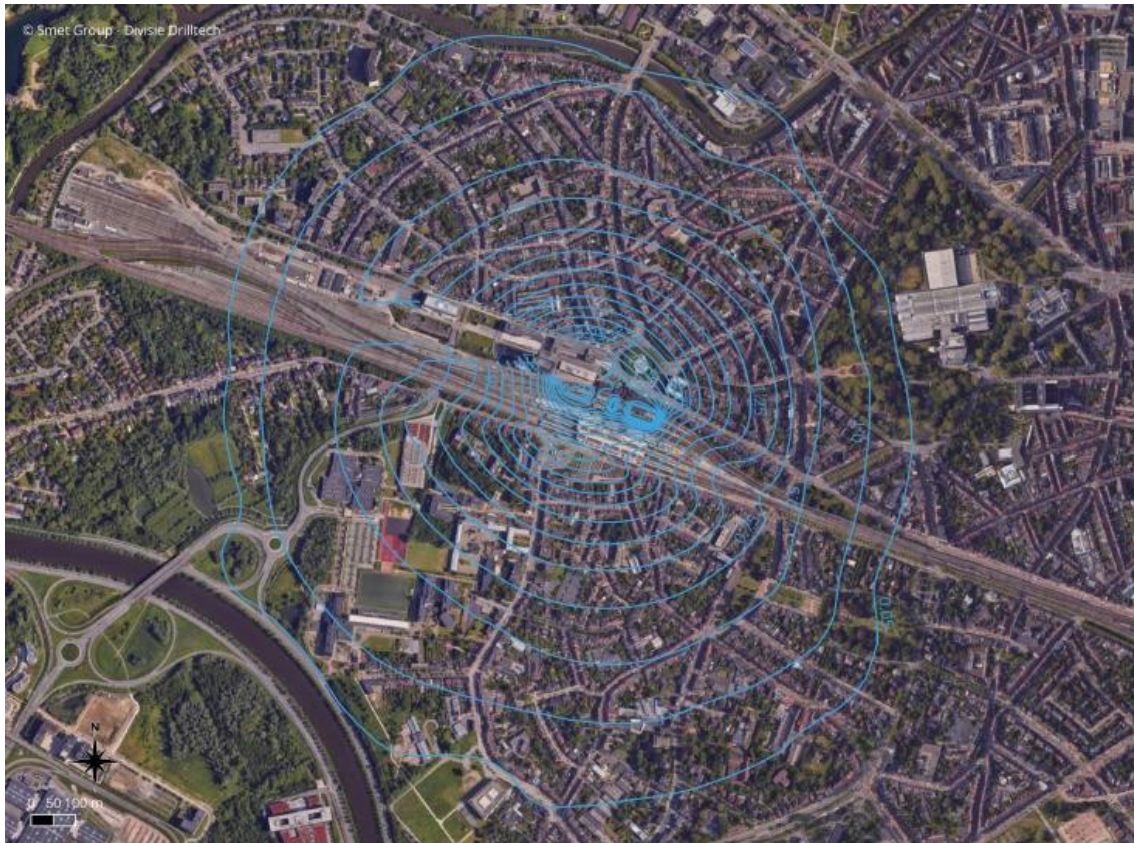
Figuur 1: Totale grondwaterverlagingsinvloedssfeer van de bronbemaling aan Gent-Sint-Pieters

Volgens de bemalingsstudie, opgemaakt door Smet-Groundwater Technics, zou de bemaling 263 dagen duren. Onderstaande grafiek toont de totale invloedssfeer van de bronbemaling in stationaire toestand.

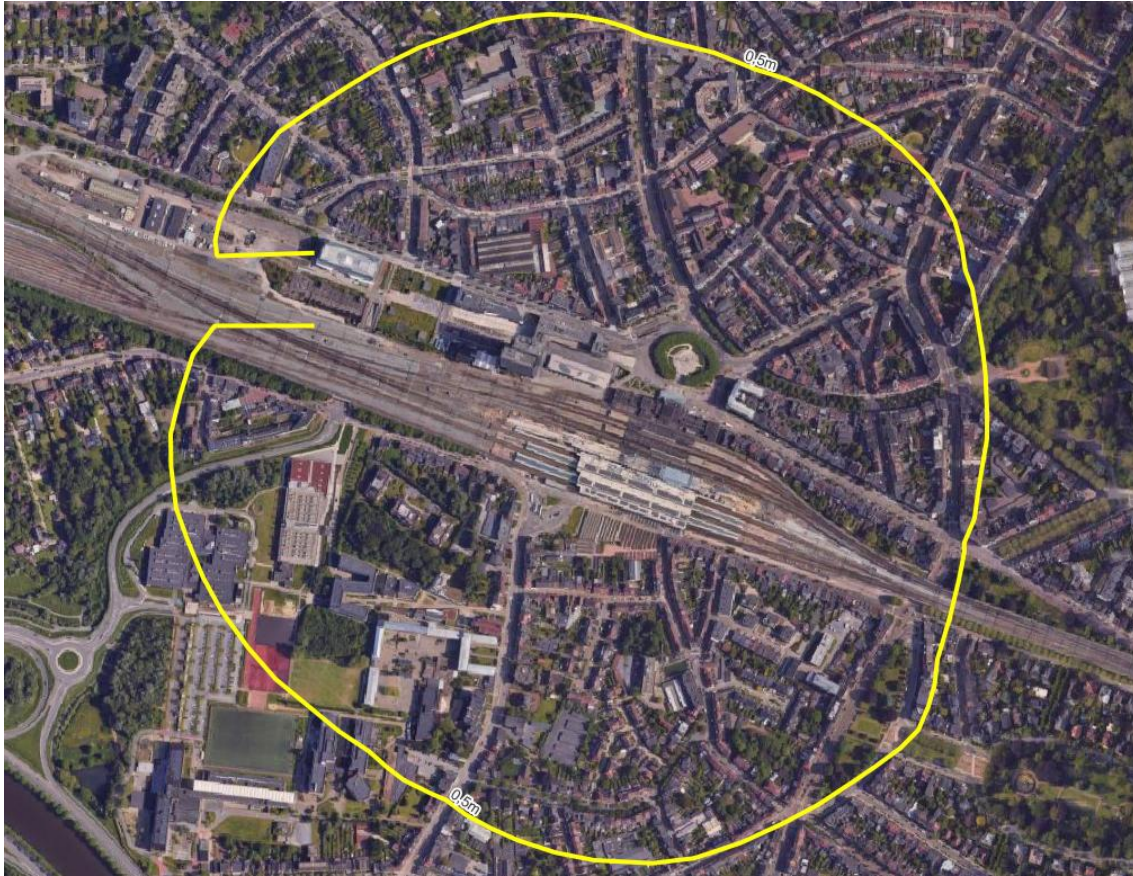
Figuur 2: 0,5m grondwaterverlagingsinvloedssfeer.

Onderstaande kaart toont de 0,5m grondwaterverlagingsinvloedssfeer. Deze grens werd gekozen omwille van de natuurlijke schommelingen van het grondwater die ook rond de 50cm bedragen. Bomen kunnen omgaan met de schommelingen van de grondwatertafel tussen winter en zomer. Indien deze schommelingen plots verhogen (zoals bijvoorbeeld bij een bronbemaling) kunnen bomen in de problemen komen. Daarom wordt er een grens van 50cm grondwaterverlaging gesteld.

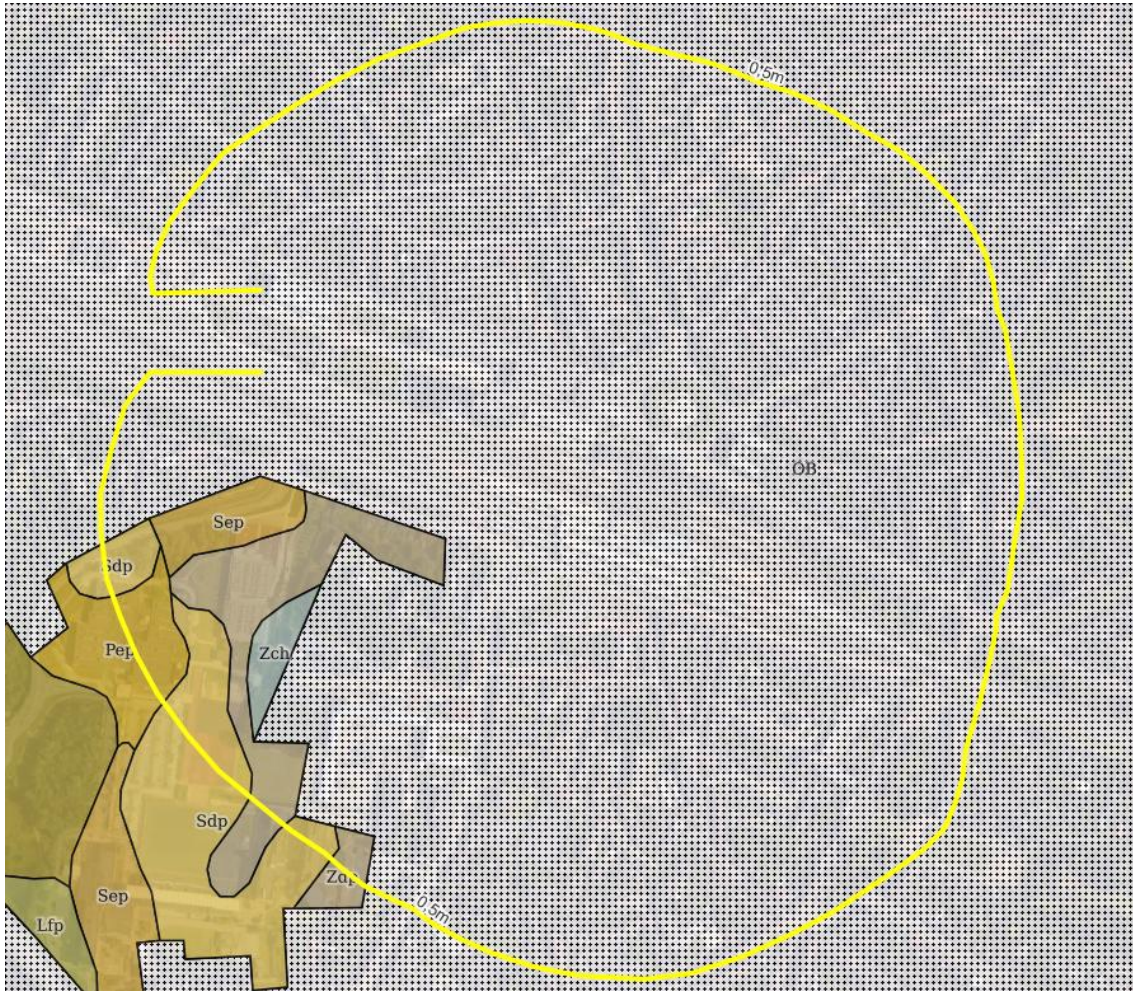
Figuur 3: Bodemkaart met 0,5m invloedssfeer.

Onderstaande kaart toont de verschillende bodemtypes binnen de 0,5m invloedssfeer. Deze bestaat vooral uit antropogene grond (OB op bodemkaart) en natte lemige zandgrond tot vochtige zandgrond (Sep, Sdp en Zch op de Bodemkaart).

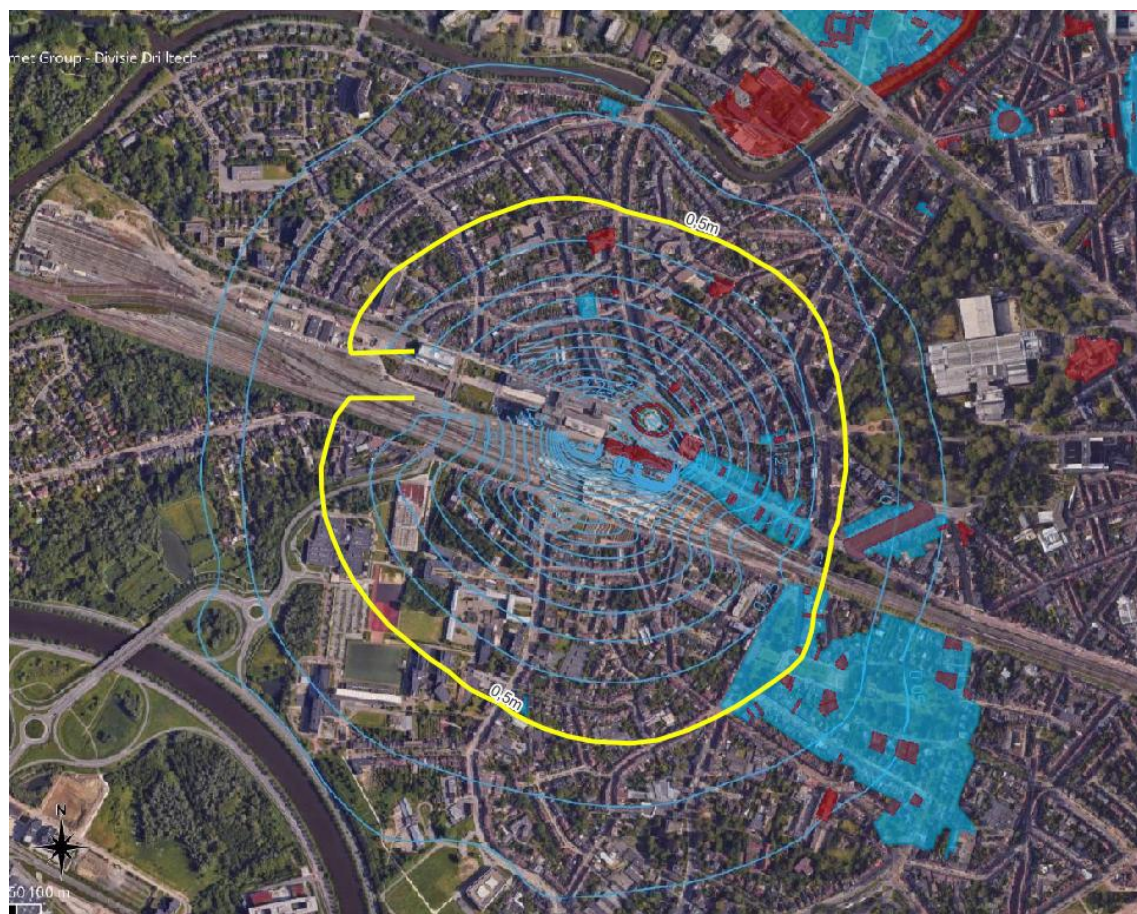
Figuur 4: Beschermden monumenten en stadsgezichten binnen de invloedssfeer van de bronbemaling.

Er bevinden zich verschillende beschermde monumenten en stadsgezichten binnen de totale invloedssfeer. In verband met de effecten op bomen zijn er 2 belangrijke. 1 bevindt zich binnen de 0,5m invloedssfeer (Leiplatanen in concentrische cirkels op het koningin Maria Hendrikaplein) en de andere binnen de totale invloedssfeer, maar buiten de 0,5m invloedssfeer (Laan met 32 gekandelaarde platanen in de Parklaan).

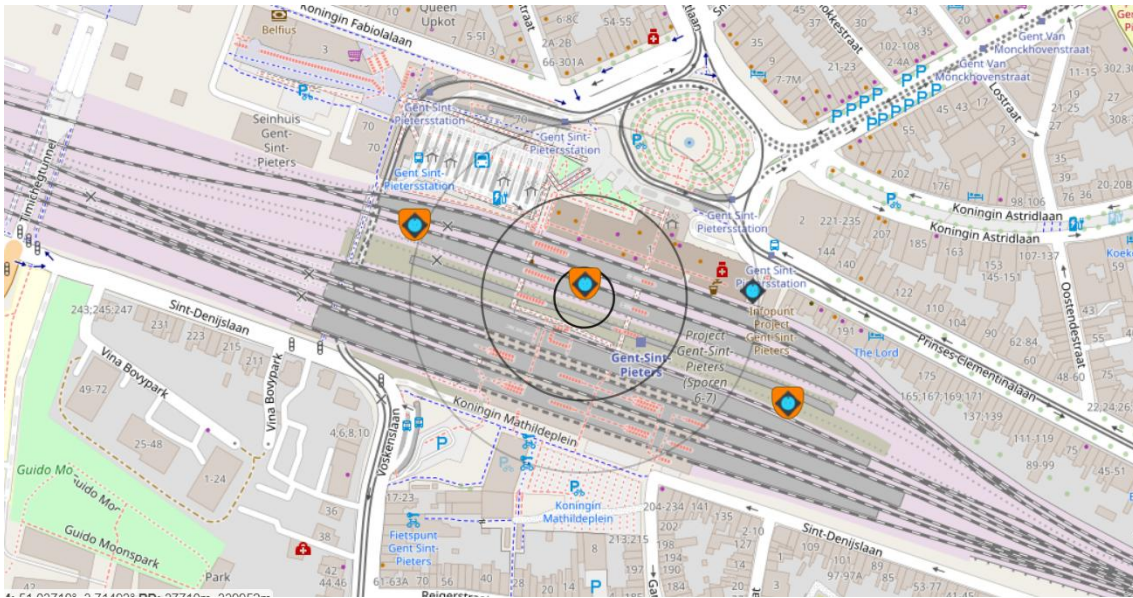
Vanaf 5 mei is er een lichte stijging merkbaar in de peilbuis te midden van de werf.

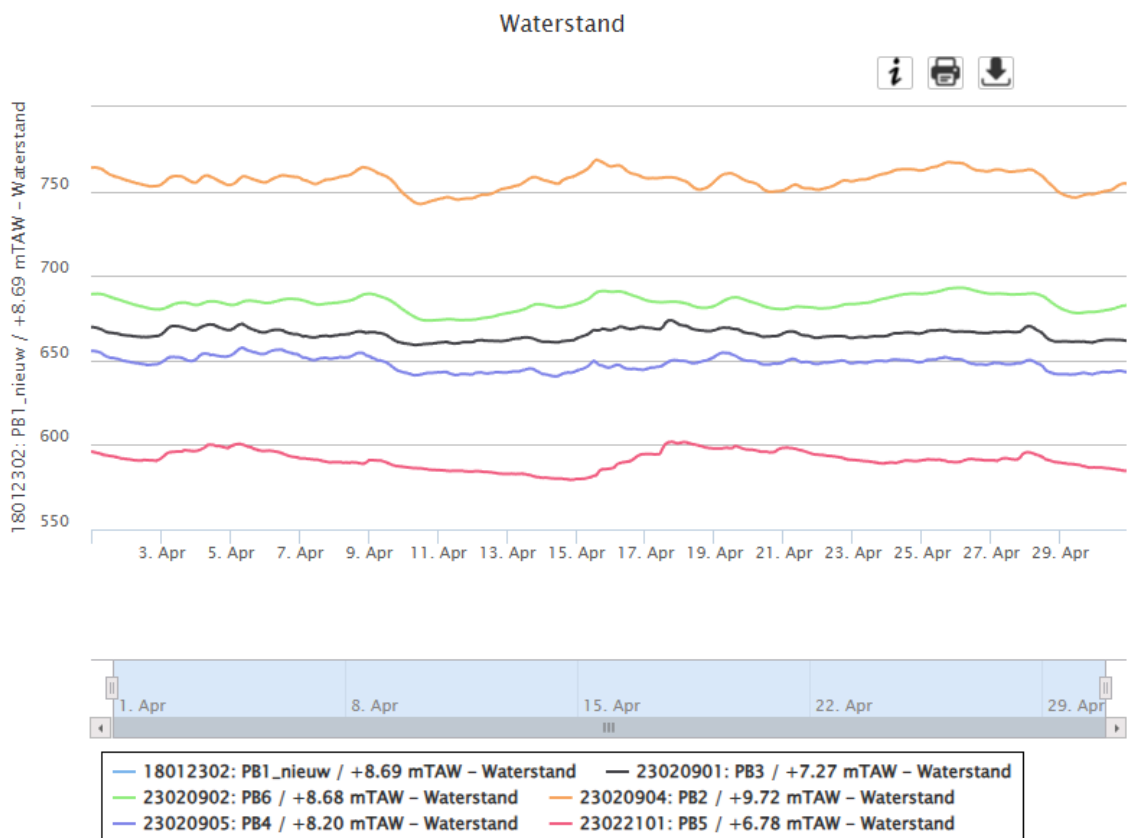
Op 29 april 2024 is de bemaling aan het Sint-Pietersstation opnieuw opgestart. Rond die periode zien we in alle peilbuizen een lichte daling, maar die zet zich nergens verder. De daling lijkt eerder aan de meteorologische omstandigheden te danken dan aan de bemaling. Bij het afzetten van de pompen in mei 2023 zagen we wel een grote stijging in PB2 (stationsplein). Bij deze bemaling zien we voorlopig geen duidelijke invloed.

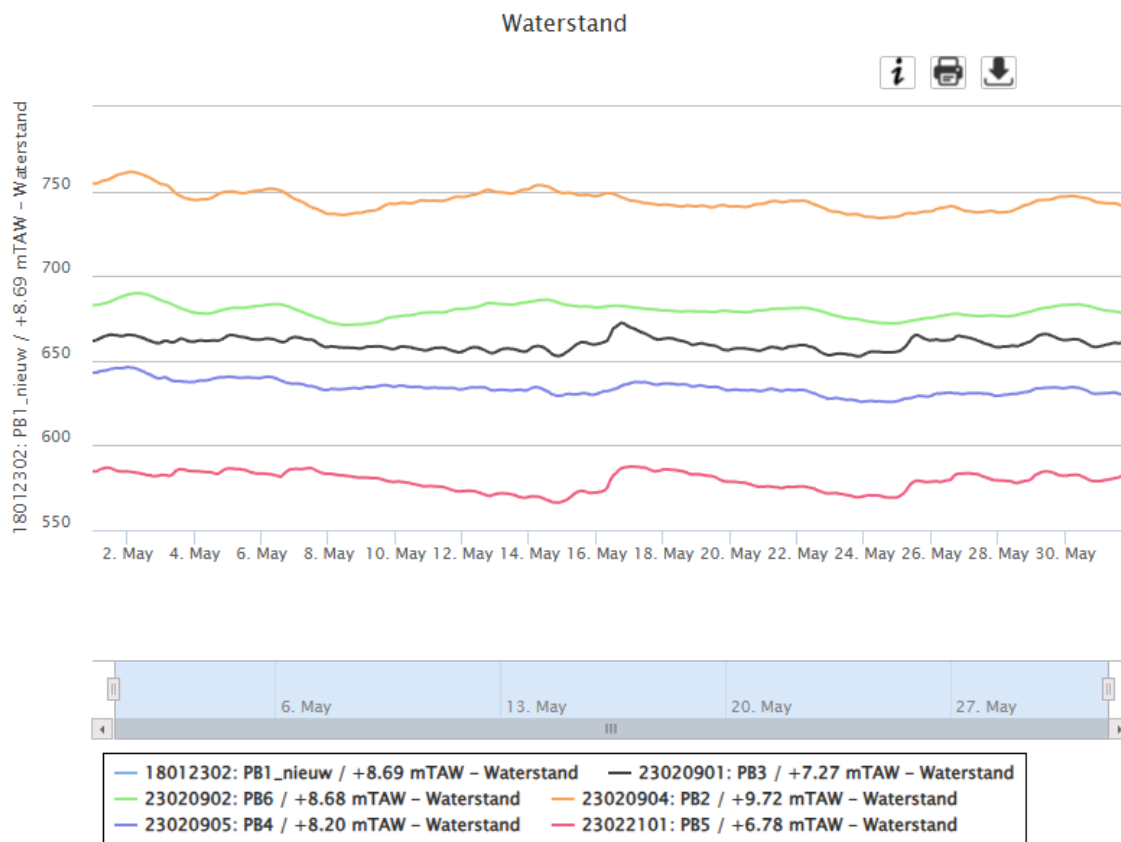
Ook in mei zien we geen duidelijk daling in het peil.

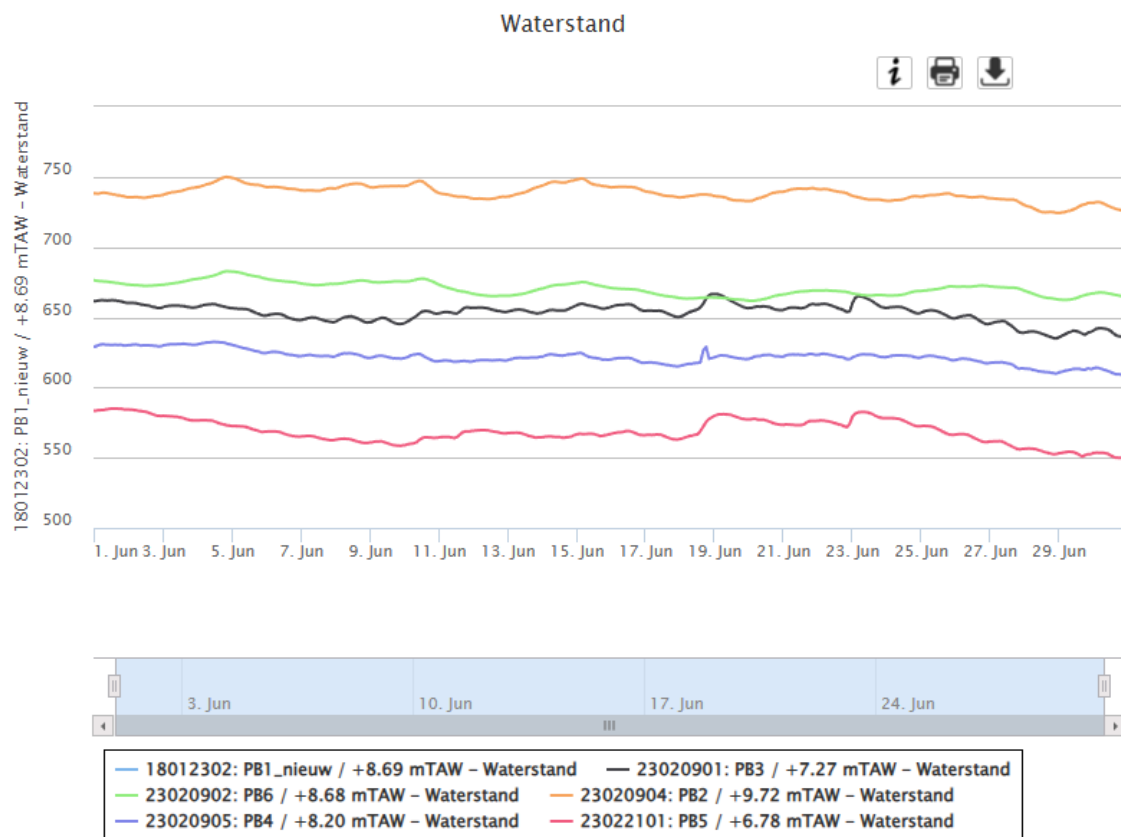
Rond 23 juni zien we wel een daling in het peil.

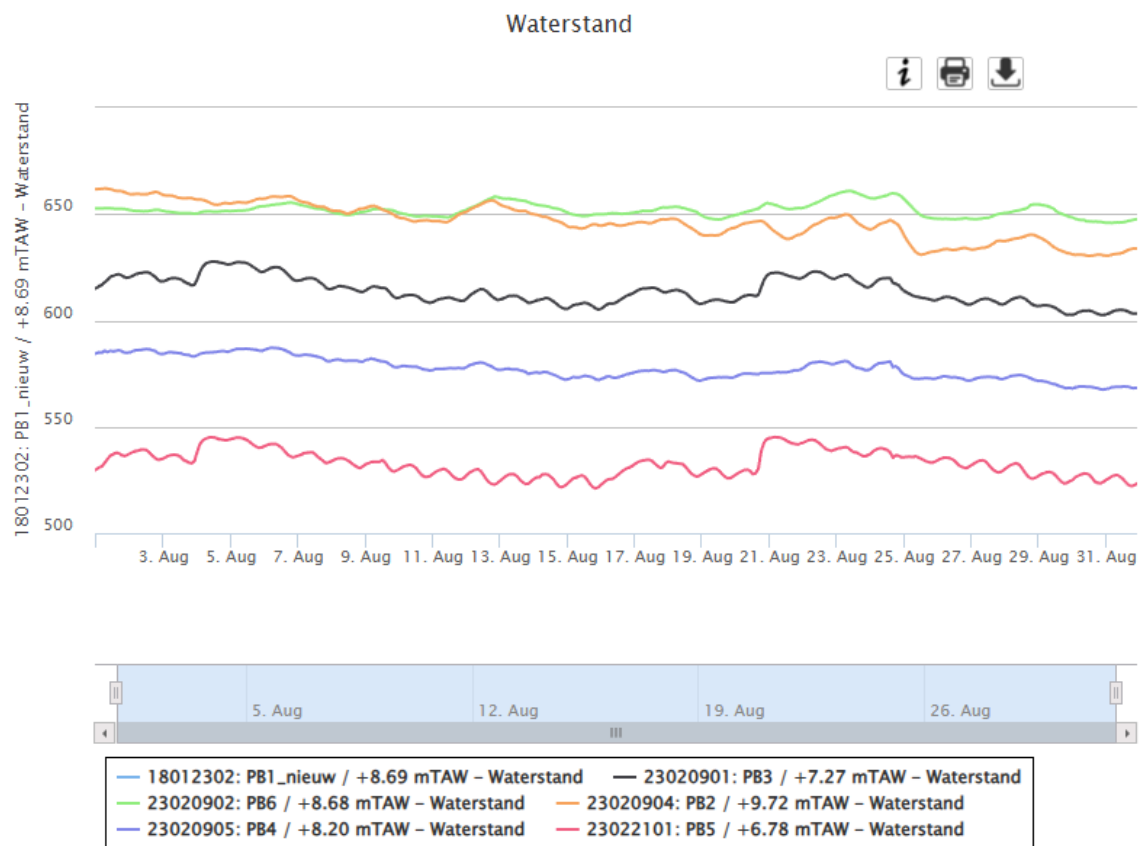
In Augustus blijft peilbuis 2 zakken, maar blijven de andere peilen stabiel.

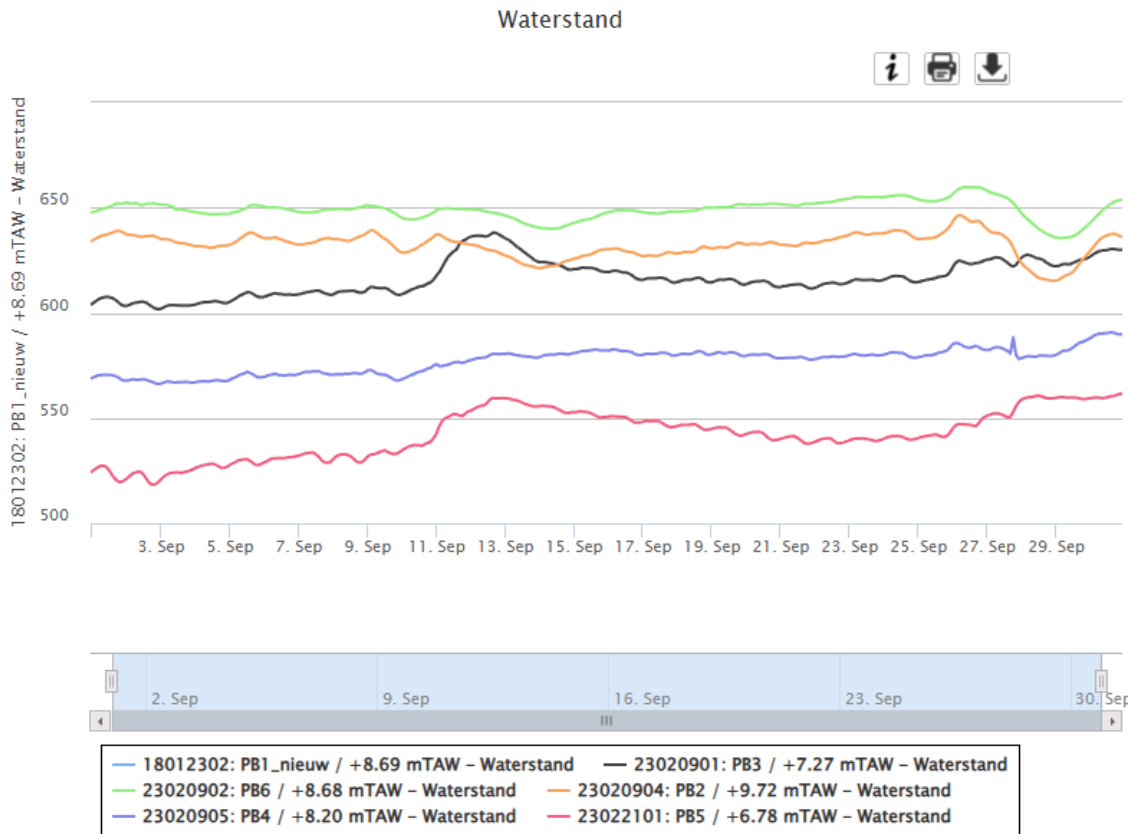
In september zien we een stijging van het peil in de peilbuizen het verst van de werf verwijderd. De peilbuizen dichterbij de werf (1, 2 en 3) blijven meer stabiel en zakken op het einde van september even dieper, wat kan duiden op de effecten van de bronbemaling. De verste peilbuizen ondervinden duidelijk minder, tot bijna geen invloed van de bronbemaling gezien de stijging in het peil.

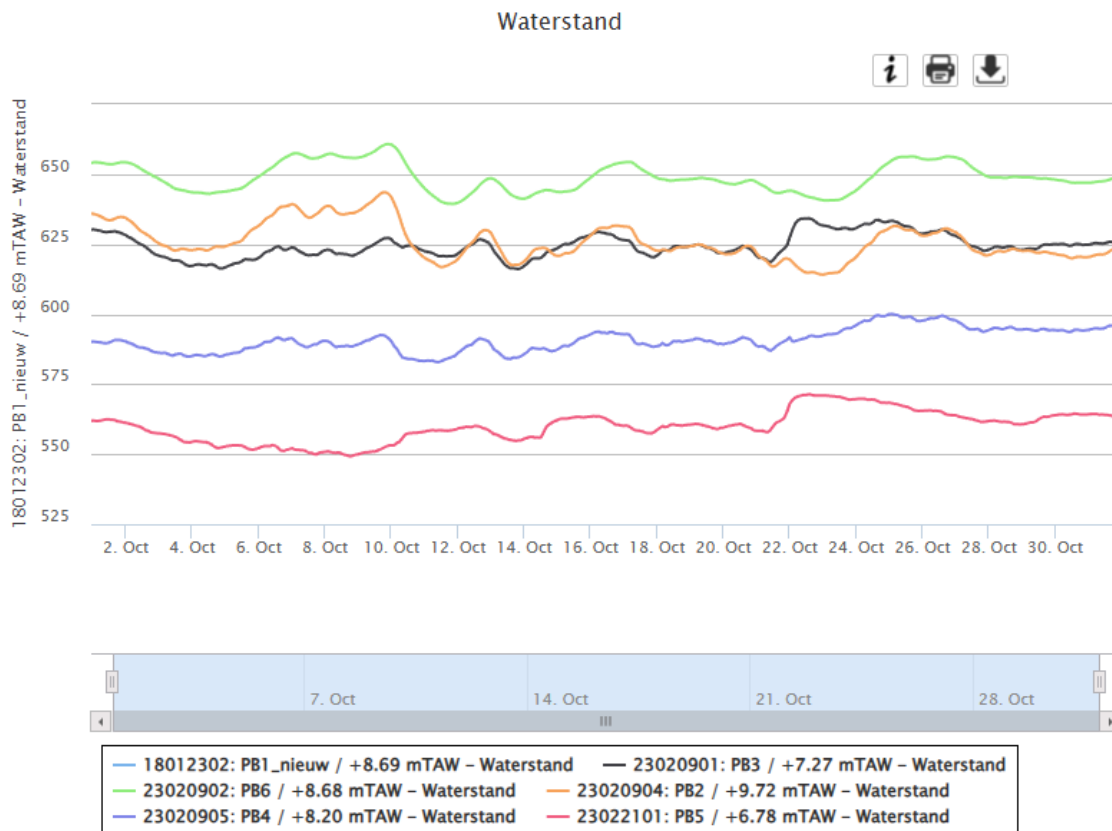
Opvallend in oktober en september zijn de gelijkaardige bewegingen van het peil van peilbuis 6 en 2. Deze bevinden zich beide aan de noordelijke kant van het Sint-Pieters station. Aan de zuidelijke kant van het station staan ook 3 peilbuizen die zich bijna gelijkaardig gedragen. Er is een duidelijk verschil tussen de noord- en zuidkant van het station. Dit kan mogelijks door de verschillen in bodemopbouw en effecten van de bronbemaling hierop.

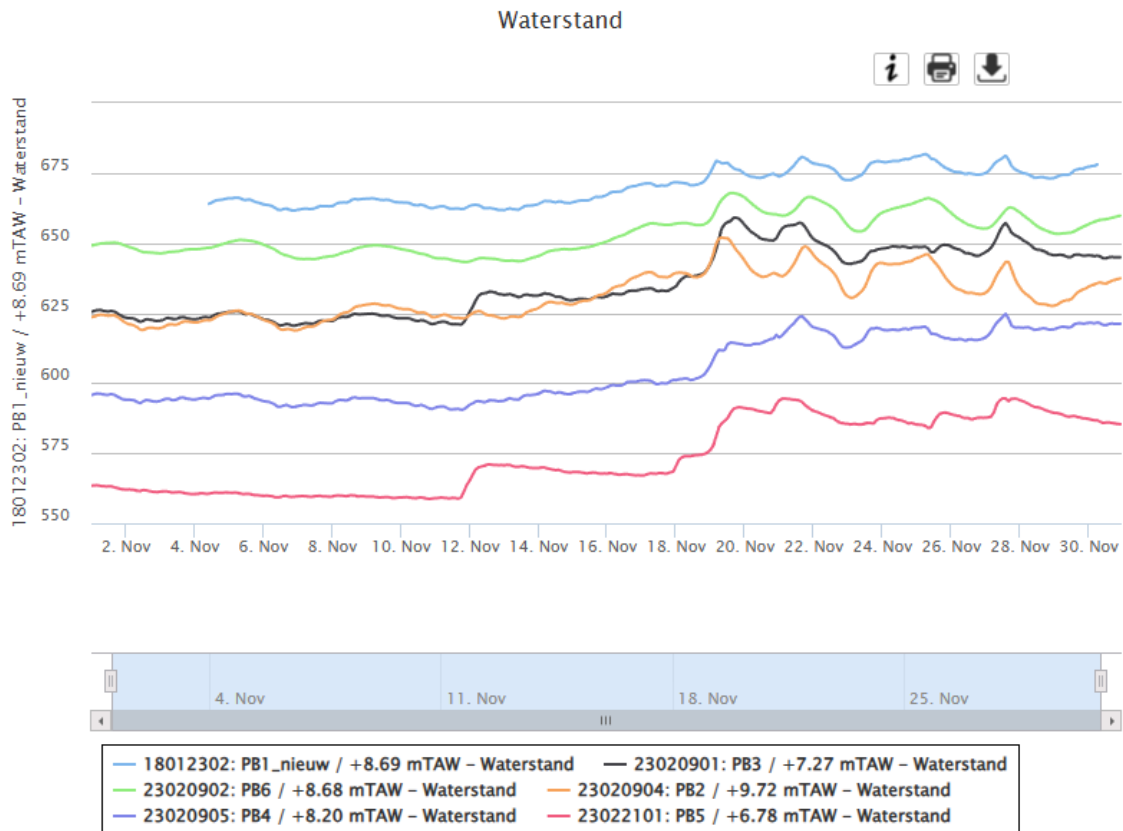
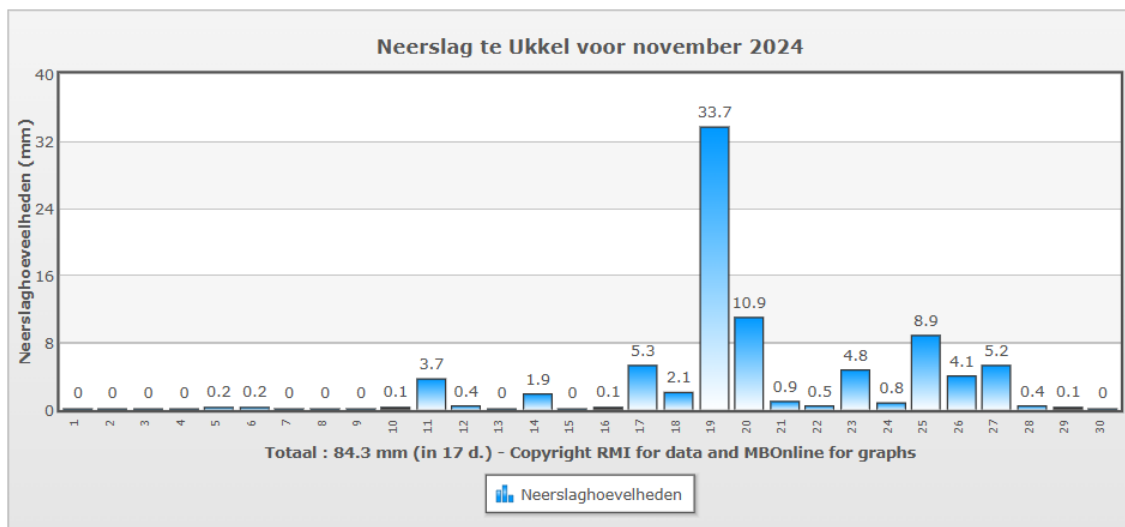
In november zien we een algemene, gelijktijdige stijging van het peil in alle peilbuizen. Er werd in november niet minder gepompt dan anders volgens de bemalingsdebieten die beschikbaar zijn. Dit zal een natuurlijke stijging zijn en niet omdat de pompen van de bemaling even zijn gestopt of stilgezet. De stijging is ook sterker merkbaar bij de peilbuizen verder van de werf. Dichter bij de werf is de stijging beperkter. Op 19 november werd er een neerslaghoeveelheid van 33,7mm gemeten in Ukkel. Dit is waarschijnlijk de verklaring voor de sterke stijging.

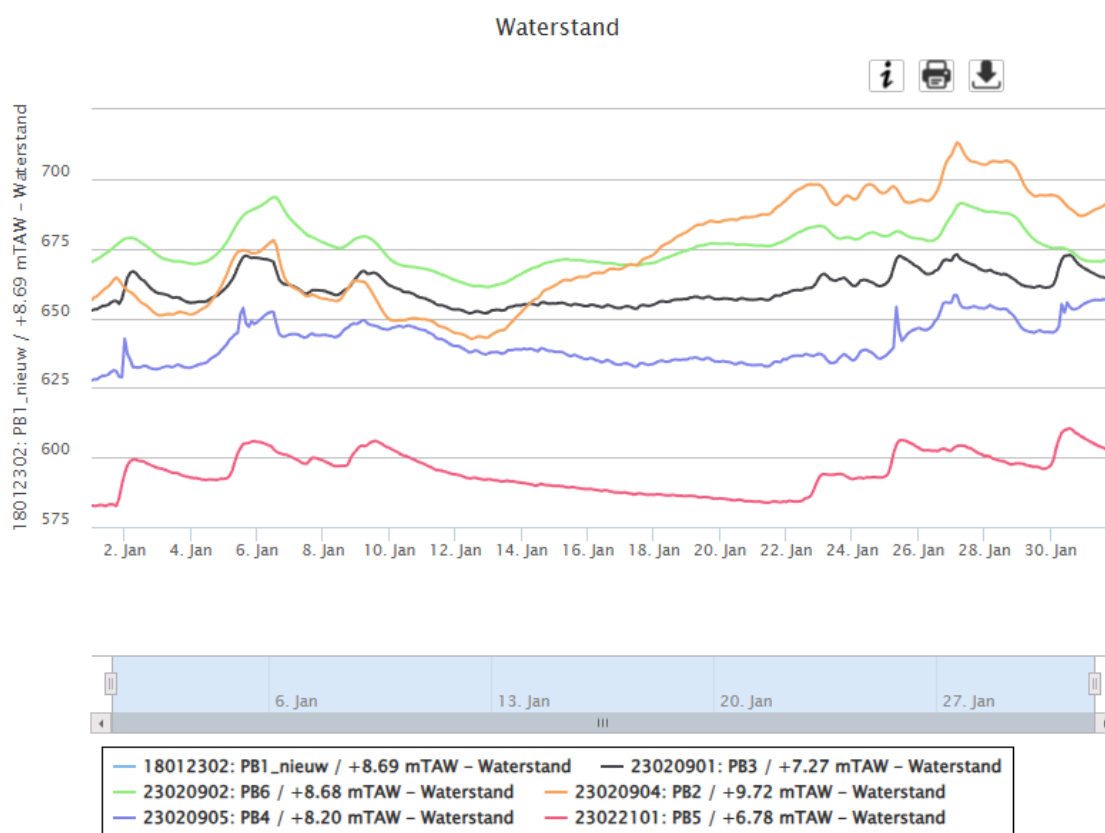
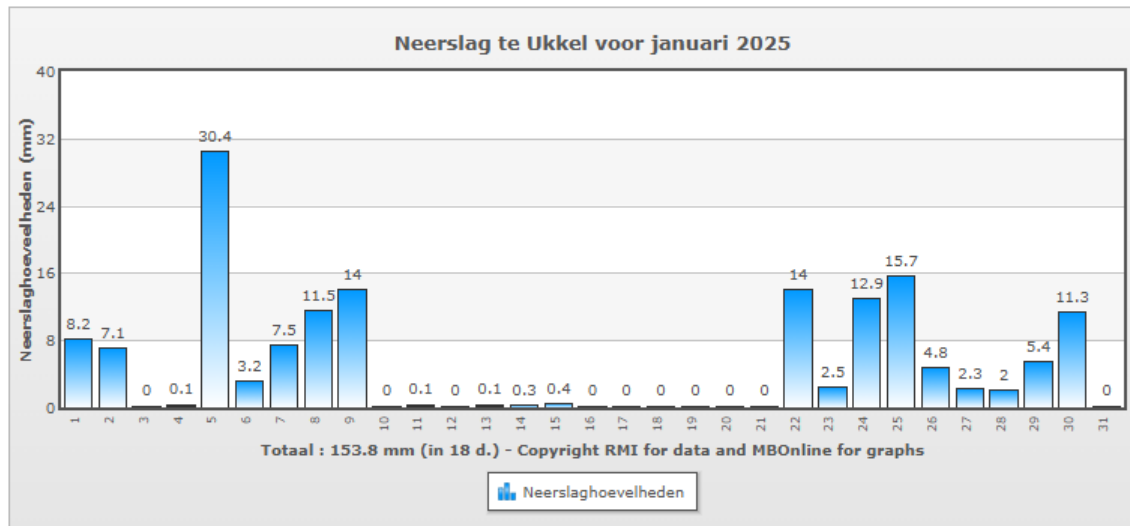
De schommelingen begin januari zijn waarschijnlijk weer te wijten aan de hevige neerslag (zie grafiek neerslaghoeveelheden Ukkel hieronder). Op 13 januari werden de pompen van de bemaling afgezet. Meteen is er een sterke stijging te zien in peilbuis 2, het dichtste bij de werf. De resterende peilbuizen stijgen gelijkmatiger. Het is duidelijk dat de invloed van de bemaling het beste te zien is met de meetgegevens van peilbuis 2 en in minder mate ook bij peilbuis 6 (beide gelegen aan de noordelijke kant van het station). De andere peilbuizen zijn verder gelegen van de werf en ondervinden een minder sterke invloed. Het afzetten van de pompen is ook zichtbaar in de gegevens van de peilbuis in het midden van de werf. De stijging is zeker het gevolg van het afzetten van de pompen en niet de invloed van neerslag. Tijdens de stijging viel er bijna tot geen neerslag volgens de meetgegevens uit Ukkel.

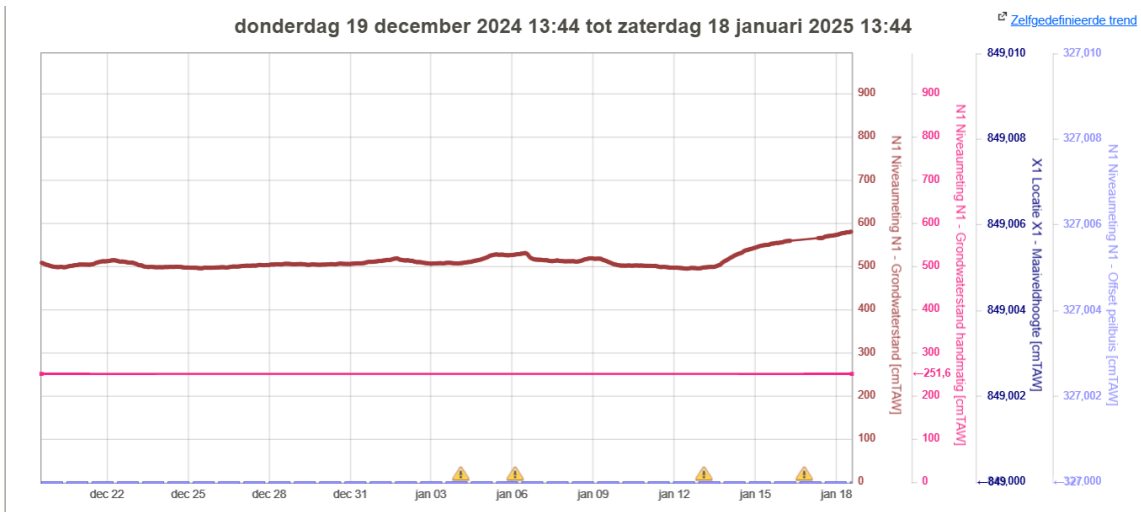
Onderstaande grafiek toont de gegevens van de peilbuis in het midden van de werf. Vanaf 13 januari zien we het grondwater gestaag terug stijgen.

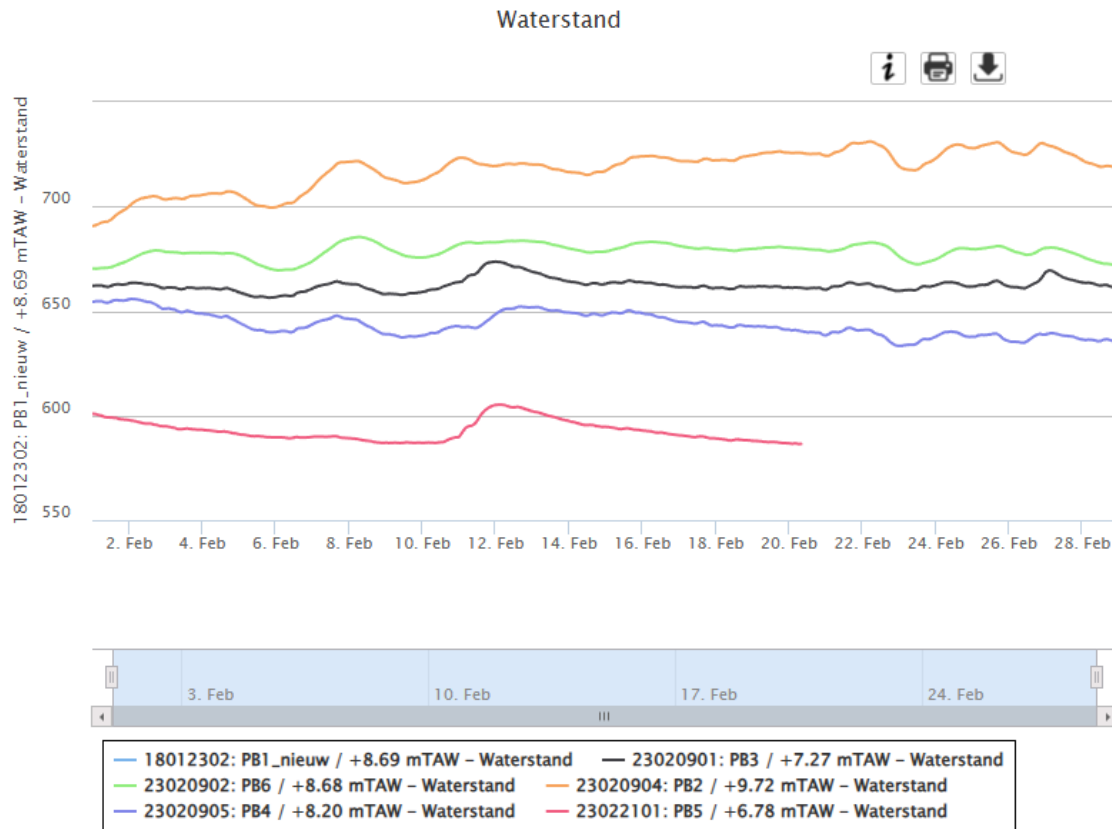
In februari blijft het peil overal stijgen en lijken de natuurlijke schommeling en grondwaterstand terug in evenwicht te zijn.

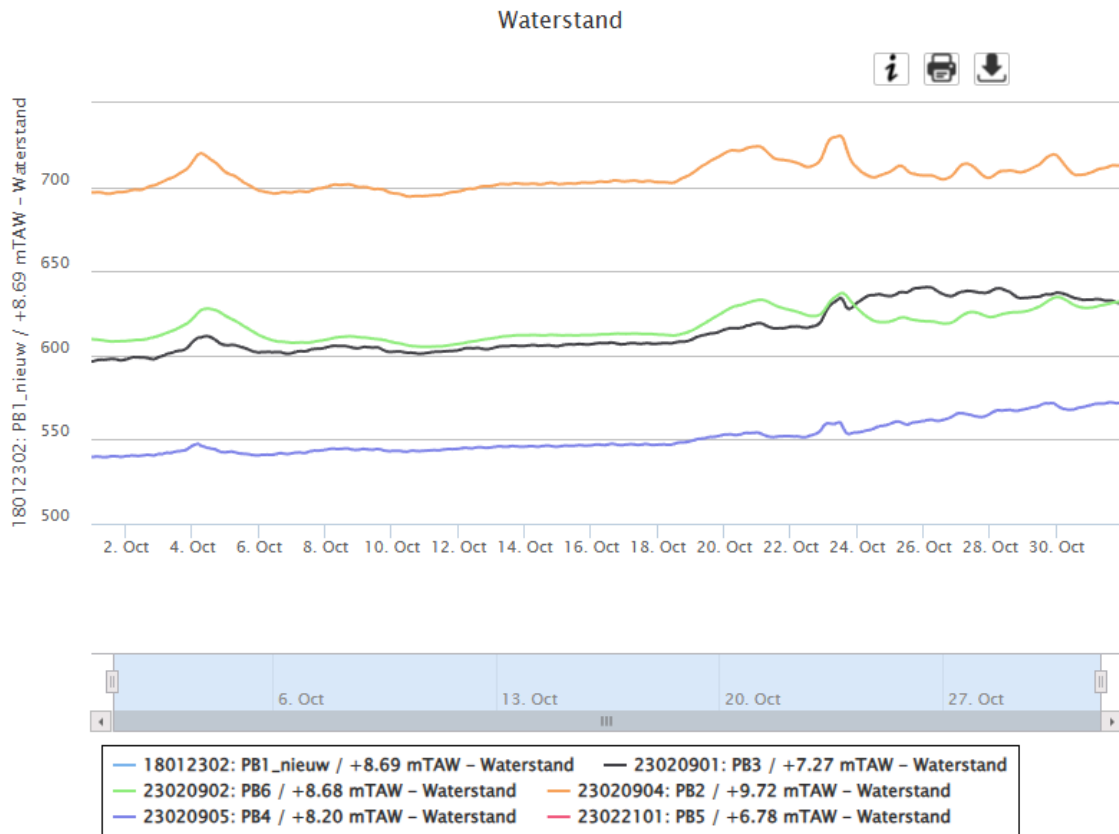
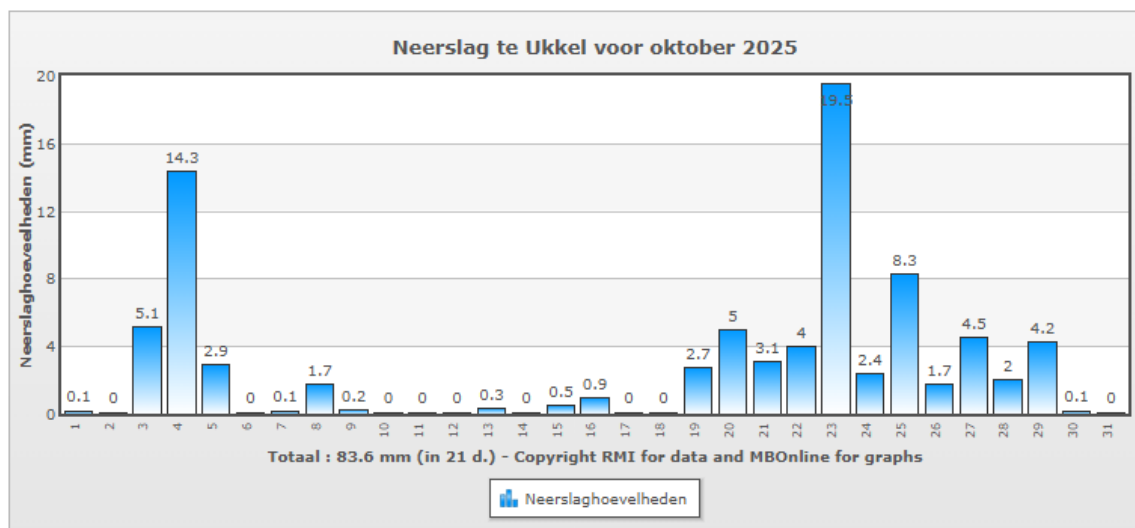
Rond 4 en 20 oktober zien we een stijging van het grondwater. Dit valt te verklaren door de plotse hevige neerslag. Onderstaande grafiek toont de neerslaghoeveelheden van deze maand in Ukkel.

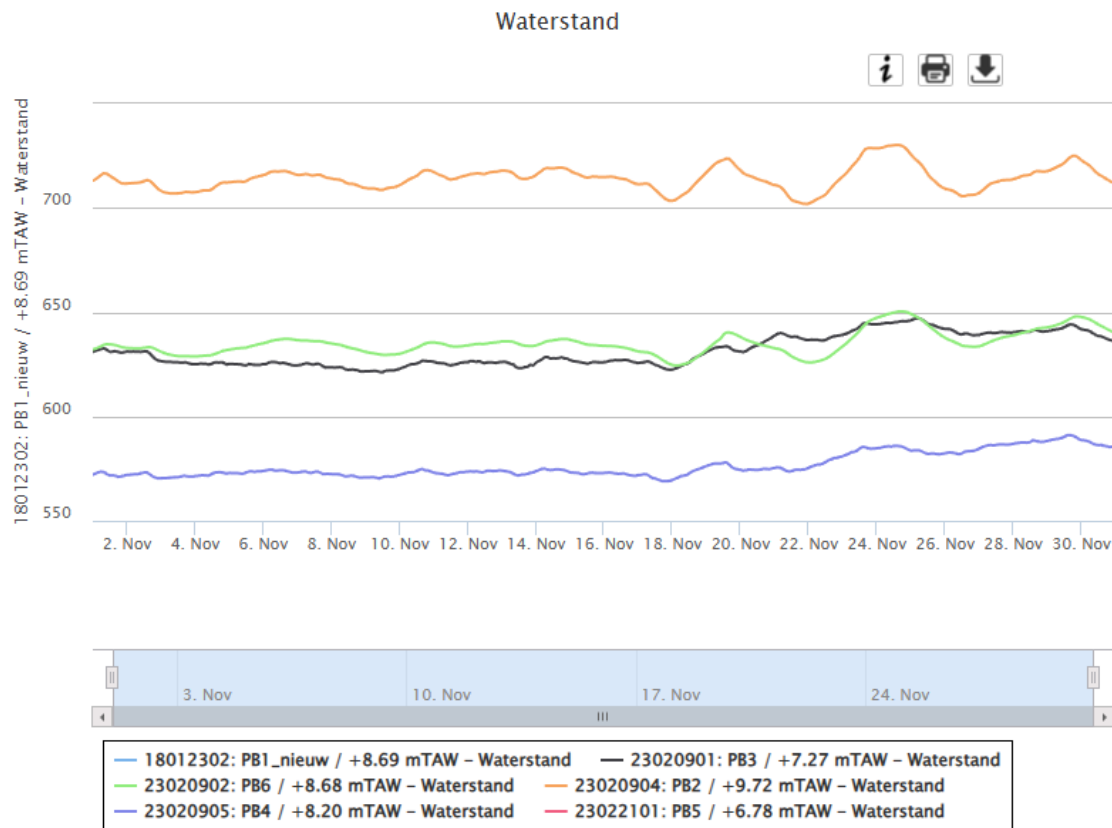
Ook deze trends in het grondwaterniveau zijn te verklaren a.d.h.v. de neerslaghoeveelheid deze maand. Alle peilbuizen tonen een gelijkaardige trend. Onderstaande grafiek toont de neerslaghoeveelheid in Ukkel voor de maand november.
