BA\_Elisabethshuis\_G\_N\_04\_achtergevel  
Herbestemmen en restaureren van Elisabethshuis

OMV\_2025049501

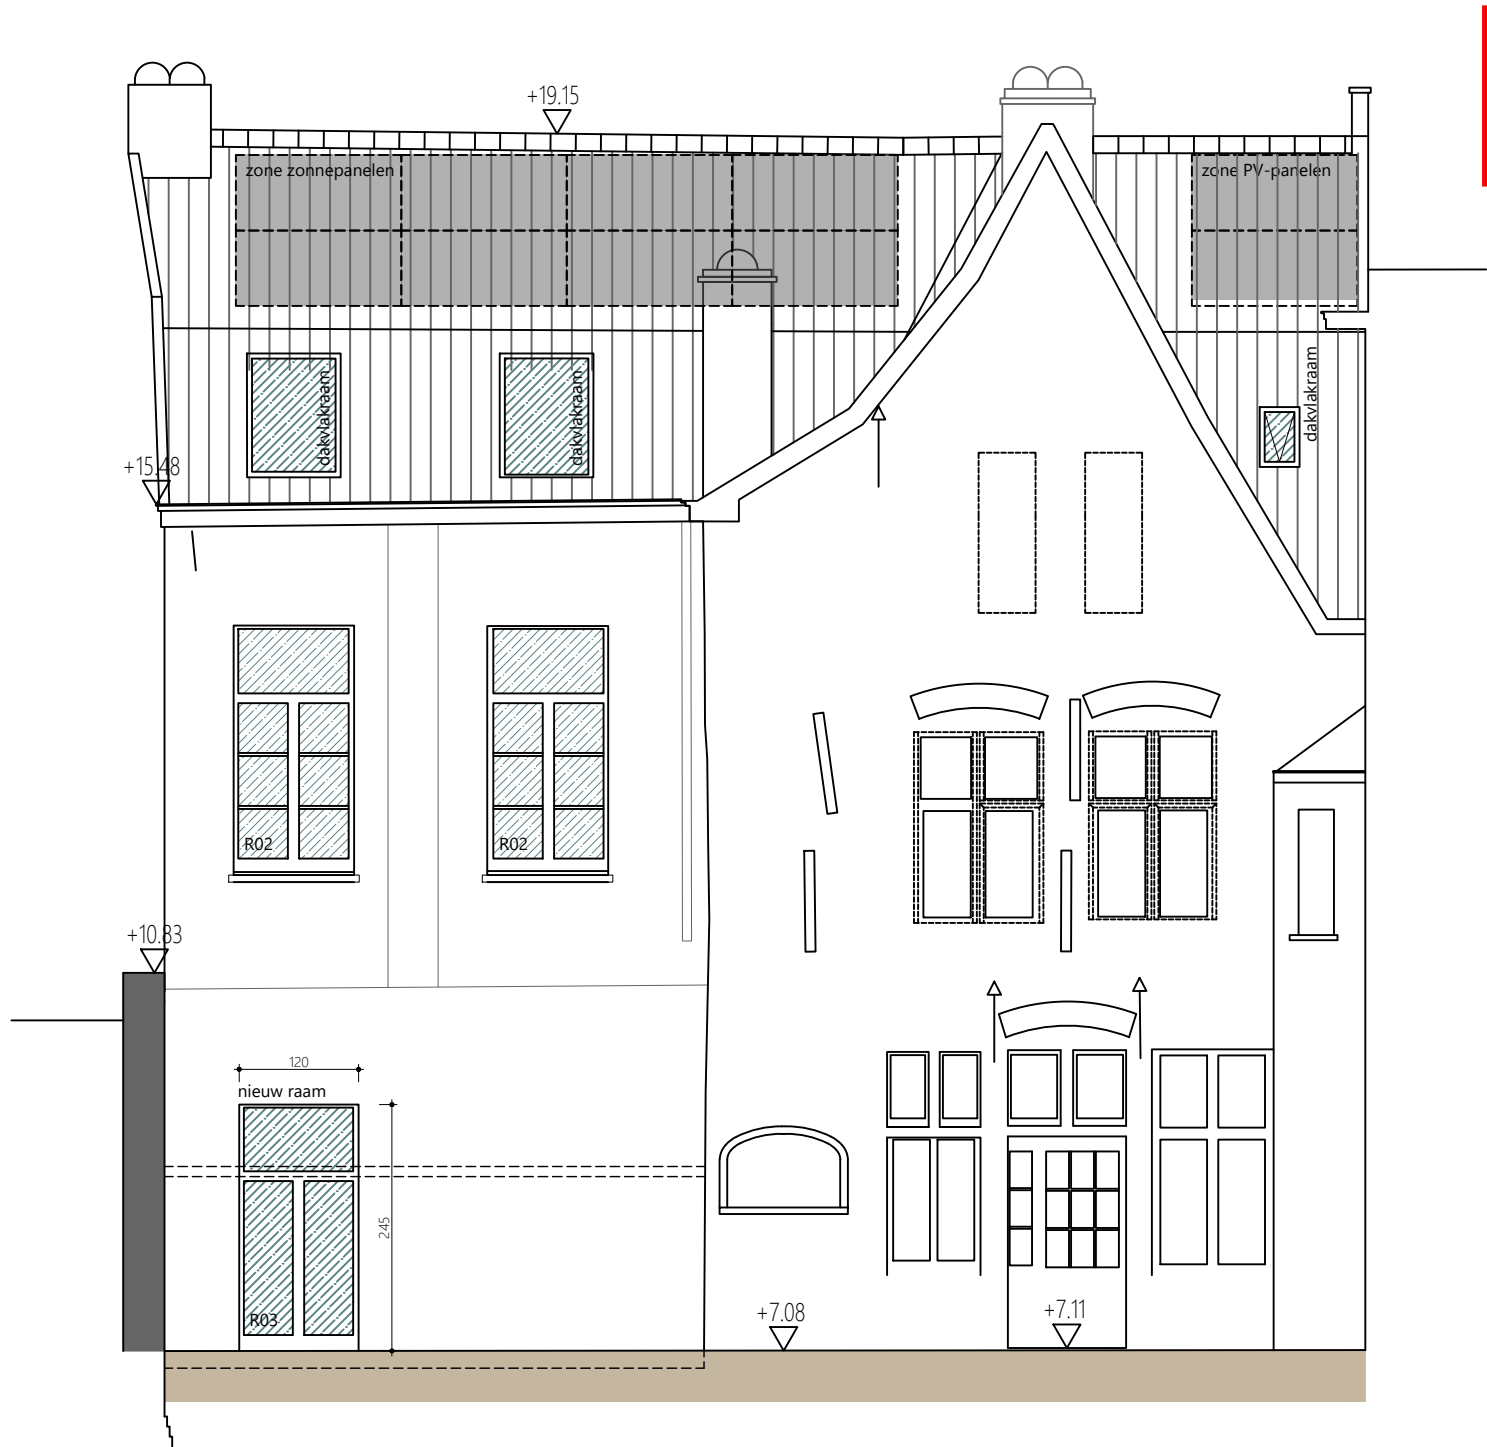
tuinvleugel ZUID

- 1.1-minerale kalei op kalkbasis : tuinvleugel noord-oost-west
- 1.2-minerale dunpleister op kalkbasis + dampopen siloxaanhoudende verf : gevels koer (kleurbepaling in overleg met Erfgoed en Monumentenzorg)
- 1.3-te herstellen muurankers
- 1.4-recuperatiegevelsteen te kaleien - tuinhok

- 3-Nieuw buitenschrijnwerk in Sipo Mahonie, geschilderd
- 3.2-nieuwe houten gootbekledingen Ayous te schilderen

- 4.1-dorpels in blauwe hardsteen te kaleien
- 4.2-dorpels en lintelen in kalkzandsteen te kaleien

- 5-Dakwerken :
  - 5.1-tuinvleugel tuingevel : blauw gesmoorde Vlaamse pan
  - 5.2-Tuinvleugel zuidgevel / achterhuis oost- en westgevel : rode Vlaamse pan, gepateneerd
  - 5.3-dakgootbekleding en afvoeren in koper.
  - 5.4-voetstuk/standpijp in gietijzer zwart geschilderd

nieuwe toestand
