Gevelaanzicht achtergevel
Bestaande toestand

Durmeesterstraat 14, 9032 Wondelgem - Gent

'Uitbreiding' woning

Achtergevel best

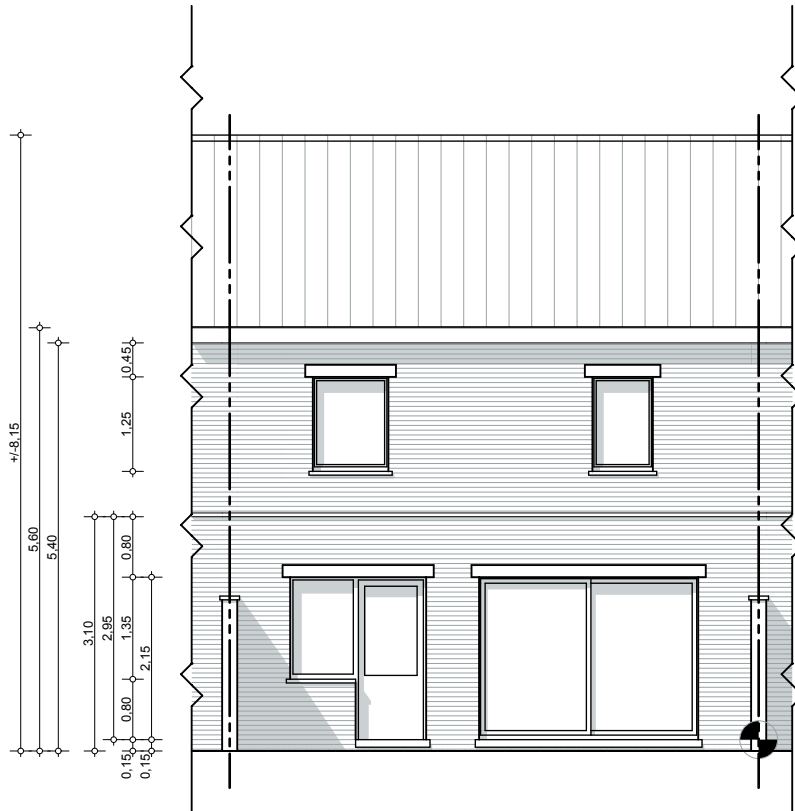
- 1) Baksteengevelmetselwerk rood geschakeerd
- 2) Pannendakbedekking bruin
- 3) Buitenschrijnwerk hout grijsblauw geschilderd
- 4) Dakgoot/bakgootbekleding pvc bruin
- 5) Dakrand platte daken alu-profiel
- 6) Dorpels arduin
- 7) Afvoeren zink
- 8) Garagepoort sectionaal
