OMGEVINGSAANVRAAG
 Verbouwen v/e ééngezinswoning
 01 Bestaande toestand/sloop
 S Doorsnede B-B (pg. 9/24)

OPDRACHTGEVER: Dhr. & Mevr. De la Marche - Vander-sichel
 Adres: Pastorijstraat 17
 Bouwplaats: Flamingostraat 43 - 9000 Gent
 Kadastr: 9 afd., sectie I, nr(s)589v2
 Contactgeg:

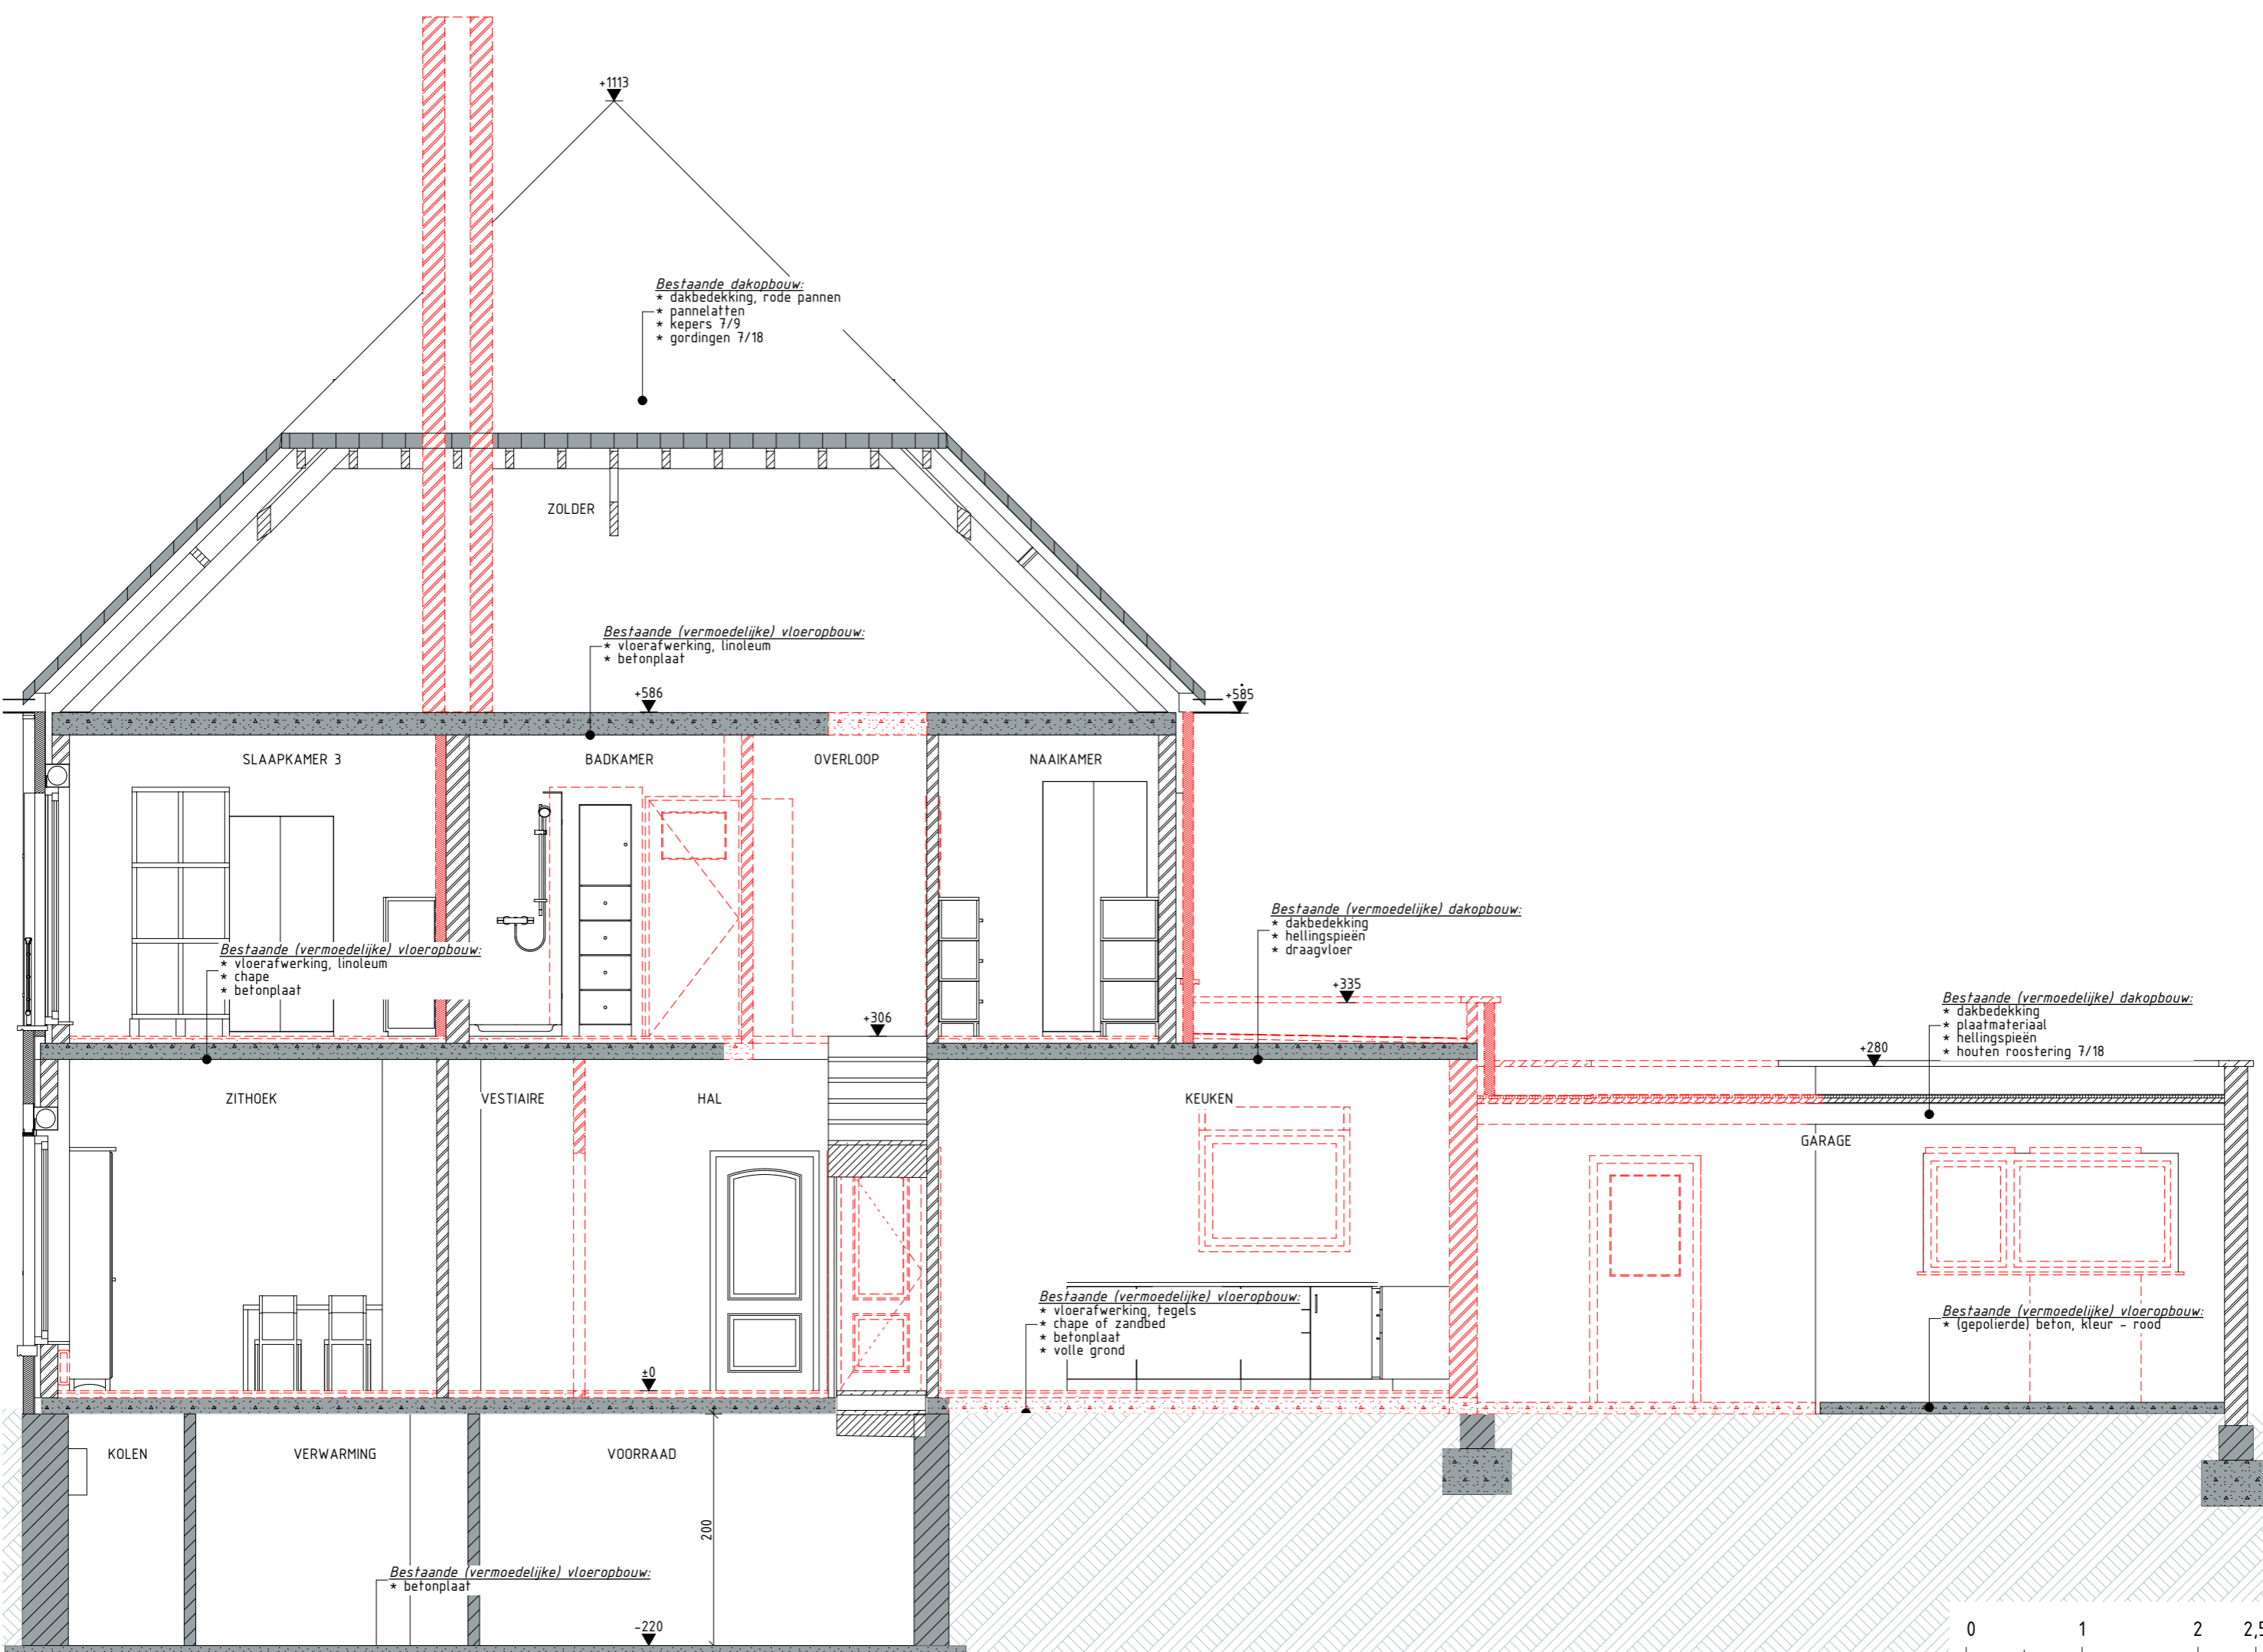
Bestaande dakopbouw:
 * dakbedekking, rode pannen
 * pannelatten
 * kepers 7/9
 * gordingen 7/18

Bestaande (vermoedelijke) vloeropbouw:
 * vloerafwerking, linoleum
 * betonplaat

Bestaande (vermoedelijke) vloeropbouw:
 * vloerafwerking, linoleum
 * chape
 * betonplaat

Bestaande (vermoedelijke) dakopbouw:
 * dakbedekking
 * hellingspieën
 * draagvloer

Bestaande (vermoedelijke) dakopbouw:
 * dakbedekking
 * plaatmateriaal
 * hellingspieën
 * houten roostering 7/18

Bestaande (vermoedelijke) vloeropbouw:
 * vloerafwerking, tegels
 * chape of zandbed
 * betonplaat
 * volle grond

Bestaande (vermoedelijke) vloeropbouw:
 * (gepolierde) beton, kleur - rood

Bestaande (vermoedelijke) vloeropbouw:
 * betonplaat
